2. 流域及び河川の概要について

2.1 流域の地形・地質・土地利用等の状況

白川は熊本県の中央部に位置する河川で、その源を熊本県阿蘇郡高森町根子岳(標高 1,433 m)に発し、阿蘇カルデラの南の谷(南郷谷)を流下し、同じく阿蘇カルデラの北の谷(阿蘇谷)を流れる黒川と立野で合流した後、熊本平野を貫流して有明海に注ぐ、幹川流路延長 74 km、流域面積 480 km²の一級河川である。

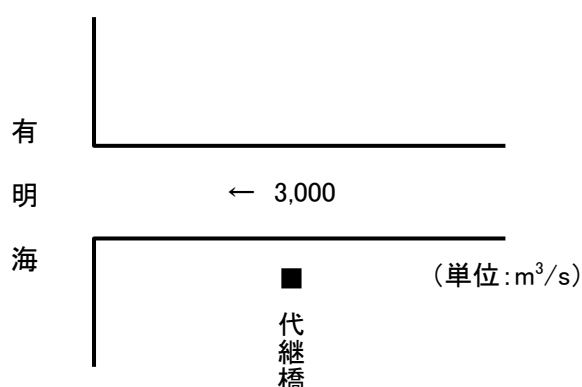
図 2.4.1 白川計画高水流量図

計画高水流量は、基準地点代継橋において $3,000\text{m}^3/\text{s}$ とし、その下流では河口まで同流量とする。
