# 踏切道安全通行カルテ

| よみがな | いじり7ごう | 所在地 | 福岡県福岡市博多区南八幡町2丁目50の1 | | |
| 踏切道名 | 井尻7号 | 道路名 | 市道 三筑1680号線 | 道路管理者名 | 福岡市 |
| | | 鉄道路線名 | 天神大牟田線 | 鉄道事業者名 | 西日本鉄道 |

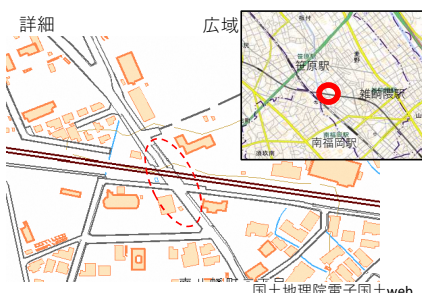
| 位置図・現況写真 | | 諸元・構造等 | | | | | | R3年9月末時点 |
|---|---|---|---|---|---|---|---|---|
| <div> <div> <div>詳細</div> <div>広域</div> </div> <div> <div>(対策前)</div> </div> <div> <div>(現況) カラー舗装実施 (H26.3)</div> </div> </div> | 踏切種別 | 第1種 | 幅員<br>(m) | 位置 | 歩道部<br>(起点寄) | 車道 | 歩道部<br>(終点寄) | |

| 対策図・完了写真 | | 対策実施の状況 | | | | R4年1月末時点 |
|---|--|---|---|---|---|---|
| | | <ul style="list-style-type: none"> <li>・連続立体交差 (H22～)</li> <li>・歩道部カラー舗装 (H25)</li> </ul> | | | | |
