踏切道安全通行カルテ

| よみがな | むぎのかり | 所在地 | 福岡県福岡市博多区南本町1丁目1-1 | | |
| 踏切道名 | 麦野仮 | 道路名 | 市道 博多駅春日原1号線 | 道路管理者名 | 福岡市 |
| | | 鉄道路線名 | 天神大牟田線 | 鉄道事業者名 | 西日本鉄道 |

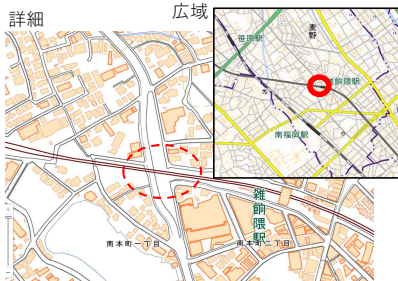
| 位置図・現況写真 | | 諸元・構造等 | | | | | R3年9月末時点 | |
|---|---|---|---|---|---|---|---|---|
| <div><div>詳細</div><div>広域</div><div>国土地理院電子国土web</div><div>(現況)</div></div> <td>踏切種別</td> <td>第1種</td> <td rowspan="4">幅員<br/>(m)</td> <td>位置</td> <td>歩道部<br/>(起点寄)</td> <td>車道</td> <td>歩道部<br/>(終点寄)</td> | 踏切種別 | 第1種 | 幅員<br>(m) | 位置 | 歩道部<br>(起点寄) | 車道 | 歩道部<br>(終点寄) | |
