## 堤防の緊急点検結果 概要図 ＜ 大野川 ＞

### ＜ 緊急点検結果 ＞

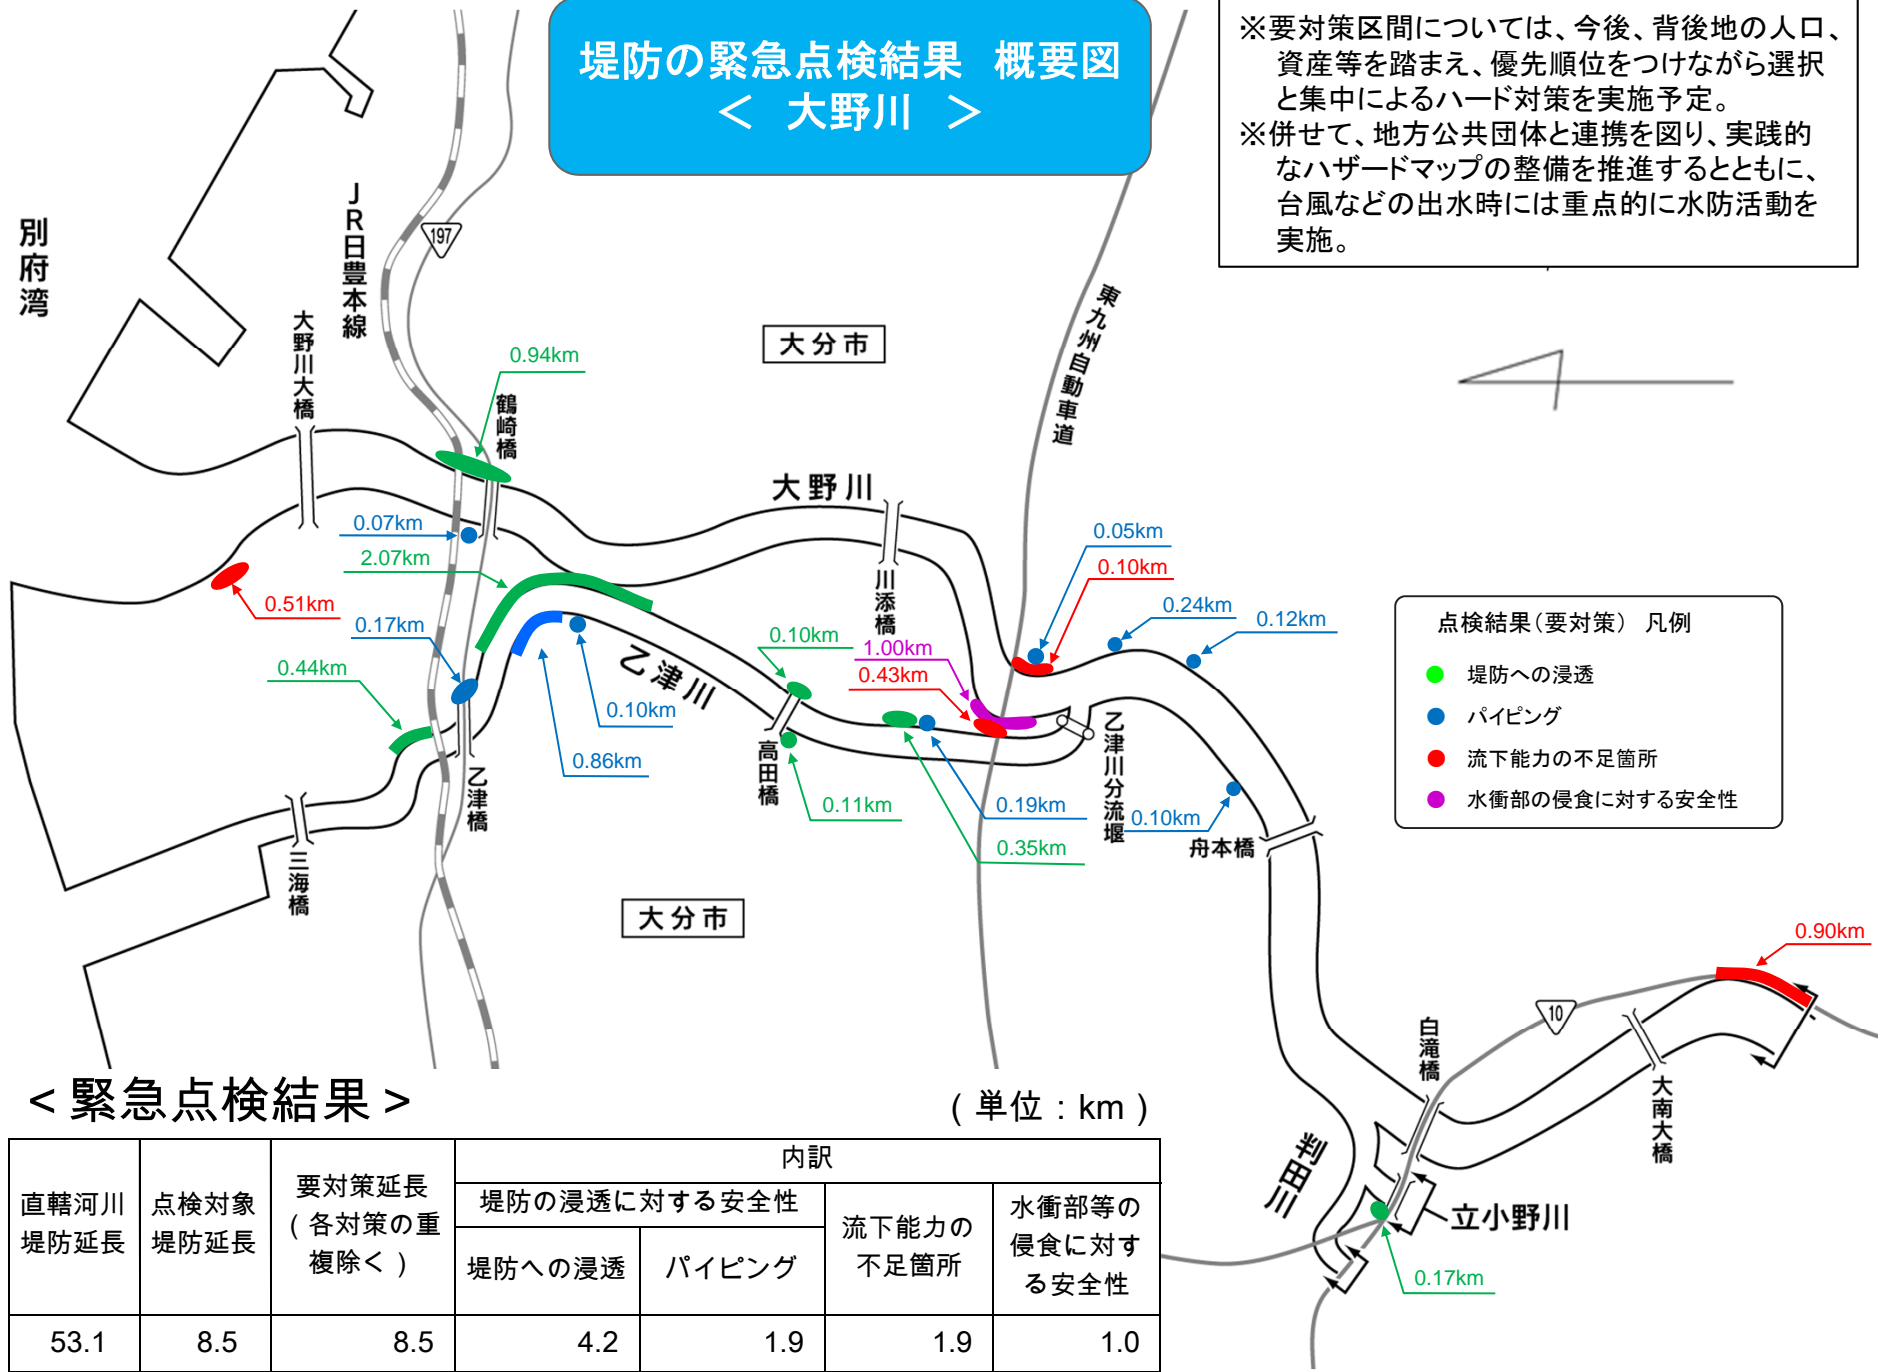
※要対策区間については、今後、背後地の人口、資産等を踏まえ、優先順位をつけながら選択と集中によるハード対策を実施予定。  
 ※併せて、地方公共団体と連携を図り、実践的なハザードマップの整備を推進するとともに、台風などの出水時には重点的に水防活動を実施。

- 点検結果(要対策) 凡例
- 堤防への浸透
  - パイピング
  - 流下能力の不足箇所
  - 水衝部の侵食に対する安全性
