# 堤防の緊急点検結果 概要図 〈五ヶ瀬川〉

【緊急点検結果】

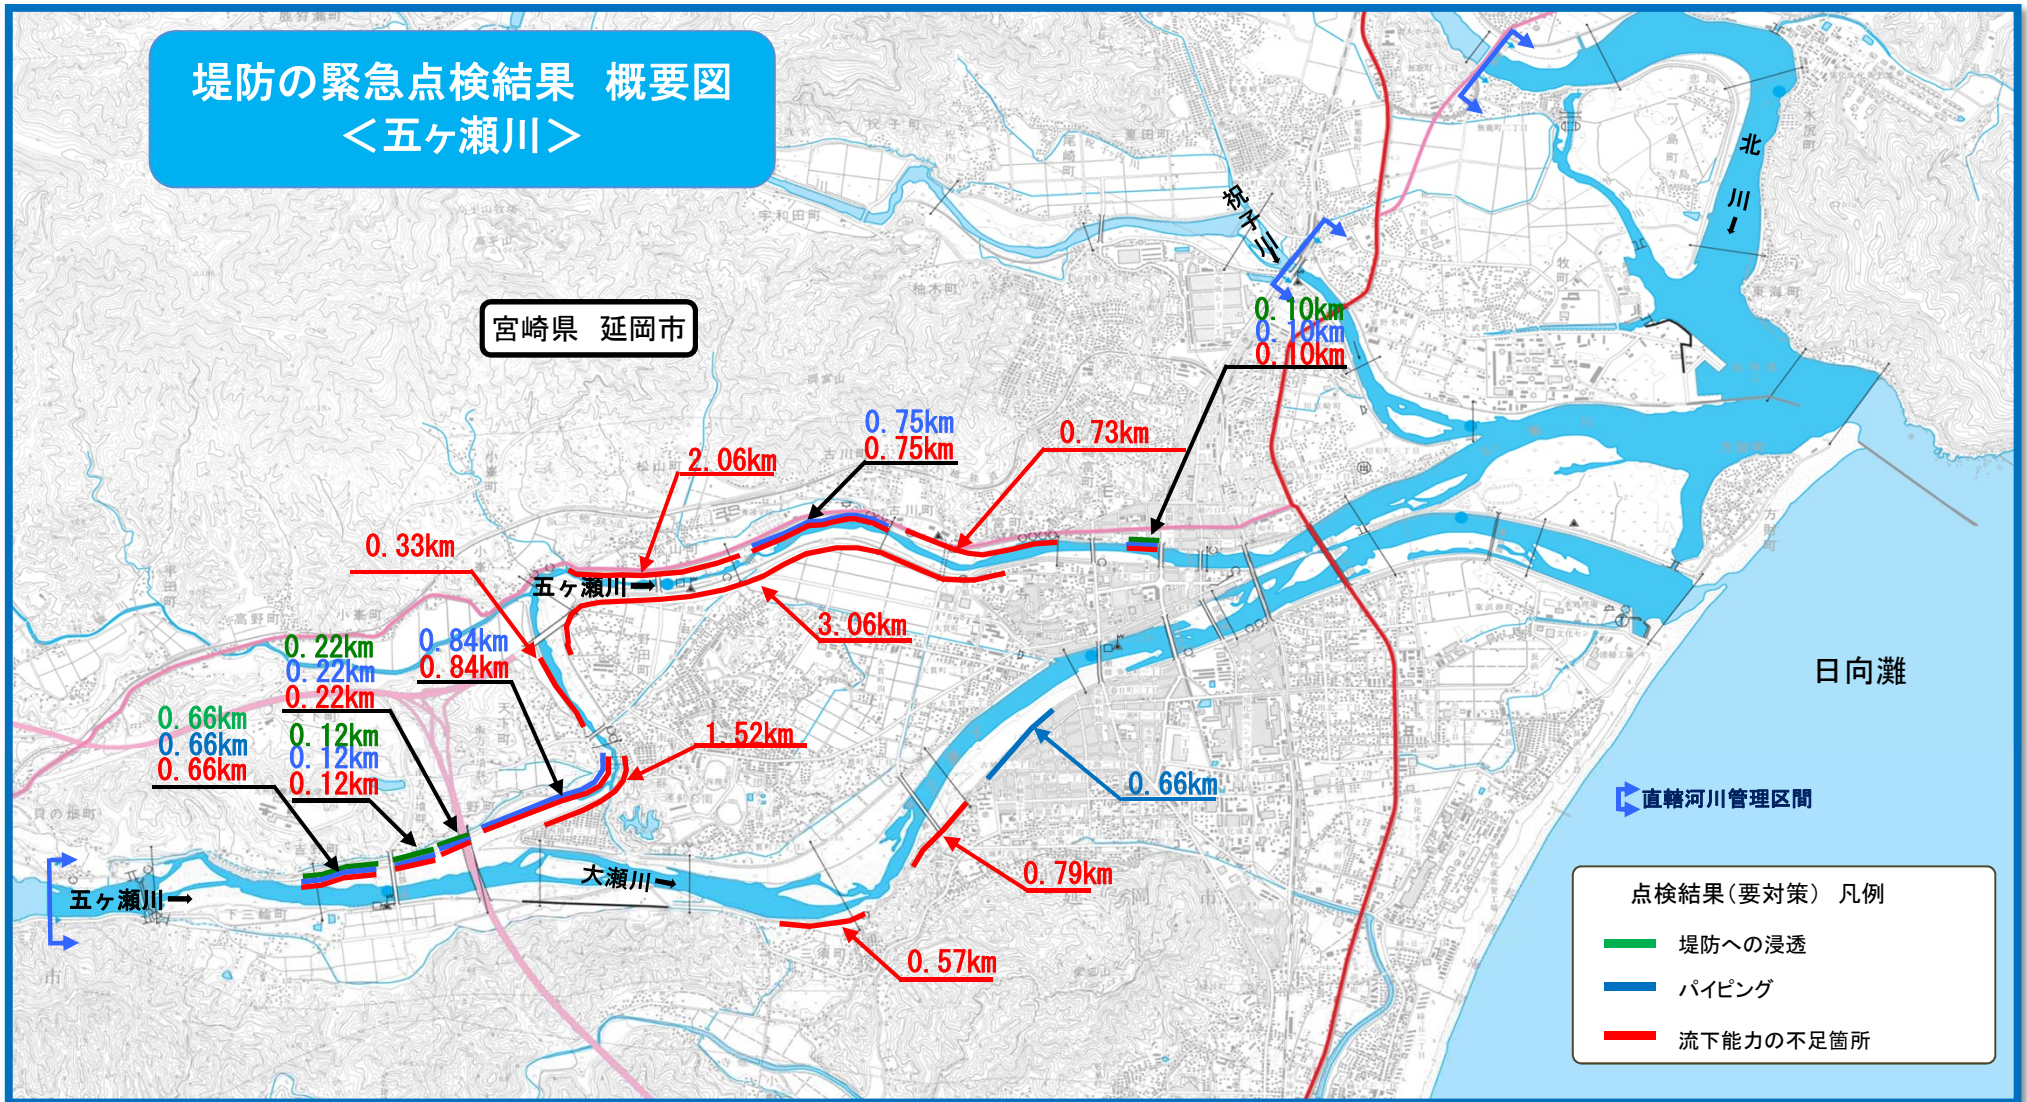
直轄河川 堤防延長	点検対象 堤防延長	要対策延長 (各対策の重複 除く)	内 訳			
			堤防の浸透に対する安全性 堤防への浸透	パイピング	流下能力の 不足箇所	水衝部等の 浸食に対する 安全性
44.3	22.2	12.5	1.1	3.4	11.8	—

※要対策区間については、今後、背後地の人口、資産等を踏まえ、優先順位をつけながら選択と集中によるハード対策を実施予定。  
 ※併せて、地方公共団体と連携を図り、実践的なハザードマップの整備を推進するとともに、台風などの出水時には重点的に水防活動を実施。
