堤防の緊急点検結果 概要図 ＜緑川＞

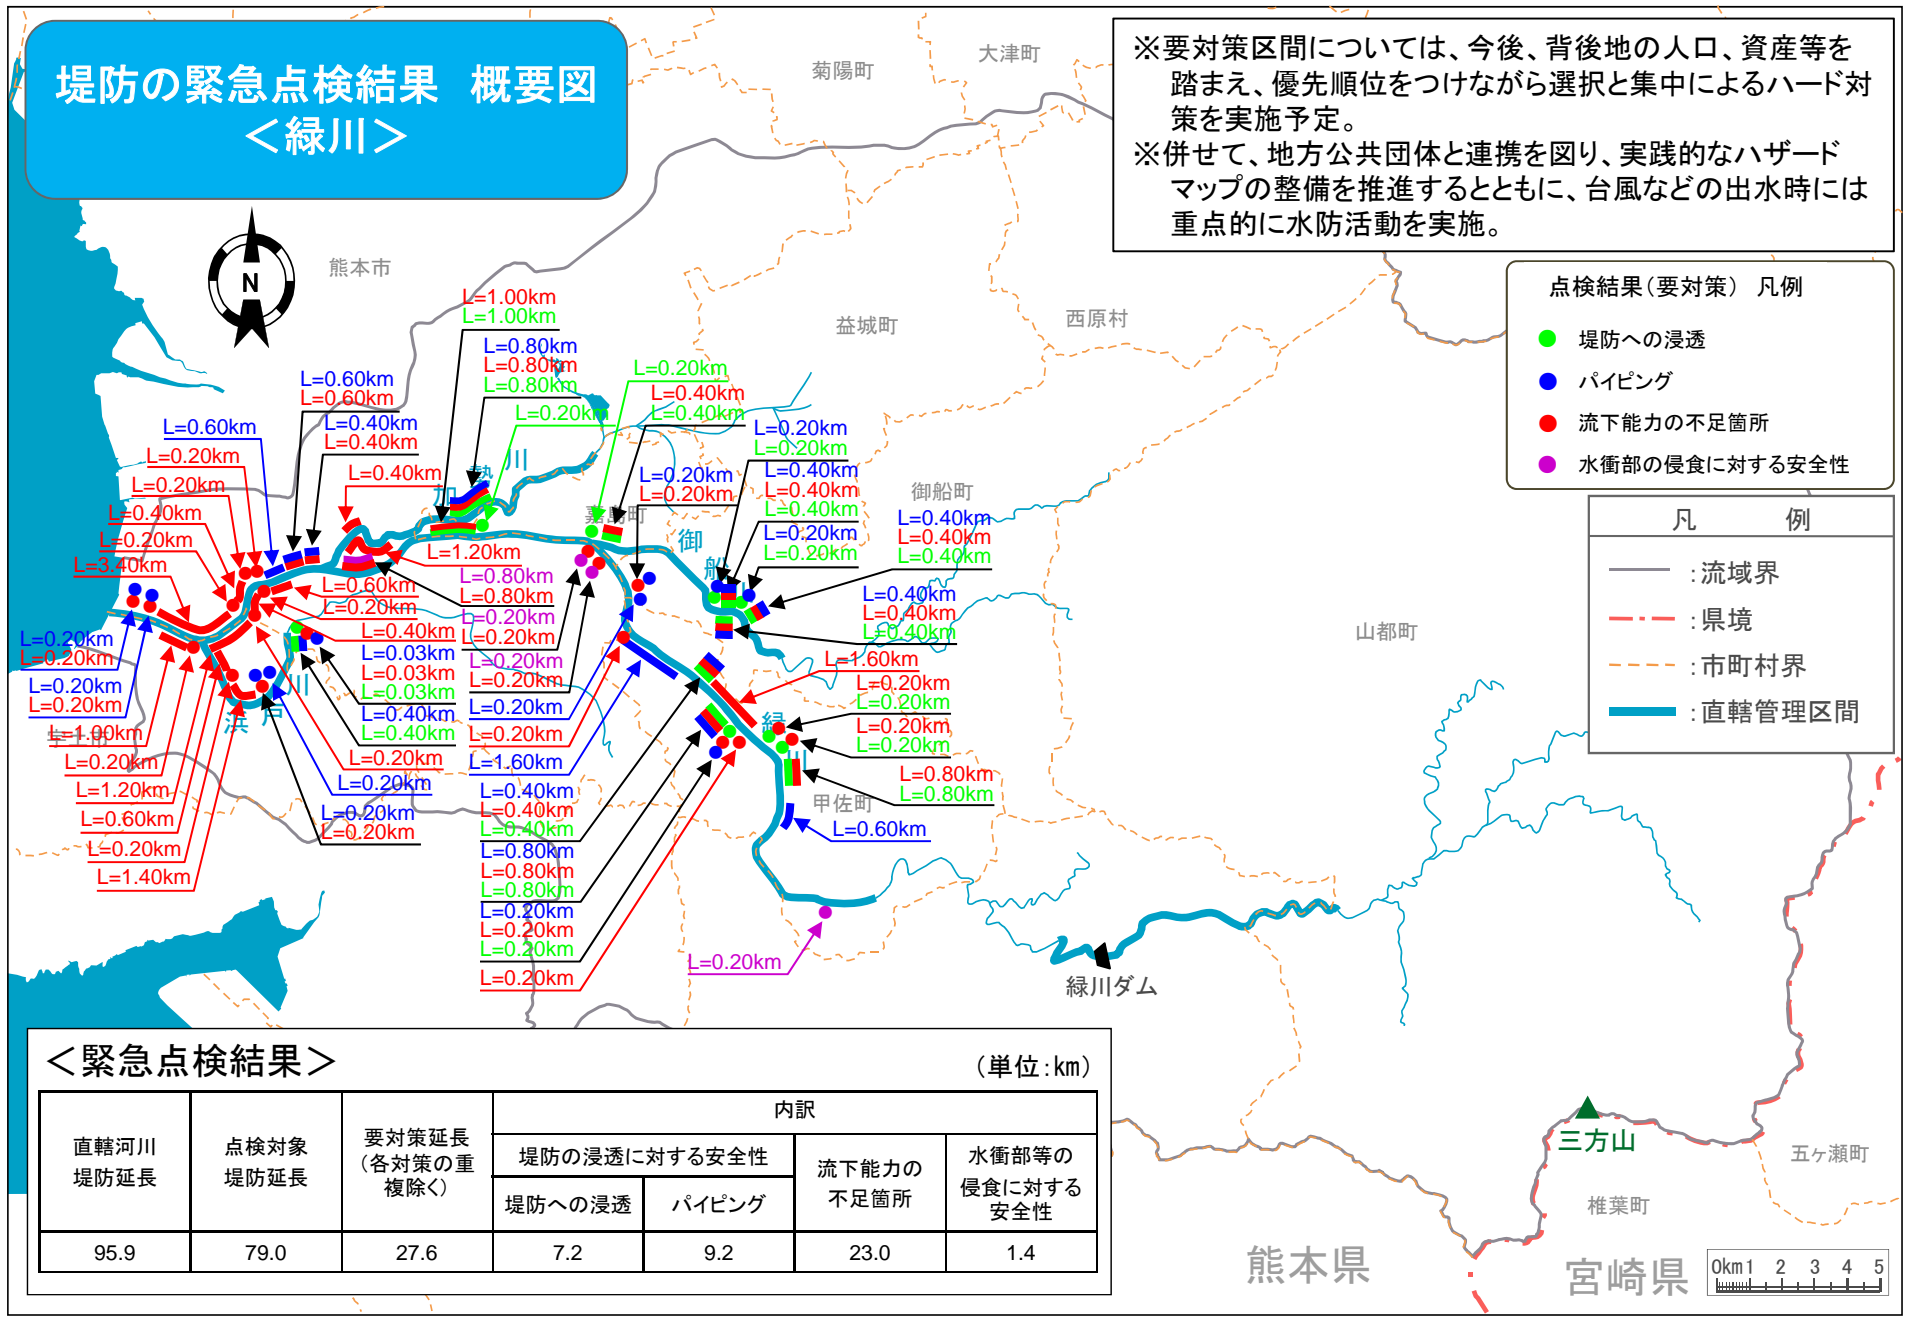
- 堤防への浸透
- パイピング
- 流下能力の不足箇所
- 水衝部の侵食に対する安全性

＜緊急点検結果＞ (単位: km)

直轄河川 堤防延長	点検対象 堤防延長	要対策延長 (各対策の重複除く)	内訳			
			堤防の浸透に対する安全性		流下能力の 不足箇所	水衝部等の 侵食に対する 安全性
			堤防への浸透	パイピング		
95.9	79.0	27.6	7.2	9.2	23.0	1.4

※要対策区間については、今後、背後地の人口、資産等を踏まえ、優先順位をつけながら選択と集中によるハード対策を実施予定。
 ※併せて、地方公共団体と連携を図り、実践的なハザードマップの整備を推進するとともに、台風などの出水時には重点的に水防活動を実施。
