堤防の緊急点検結果 概要図 ＜白川＞

＜緊急点検結果＞

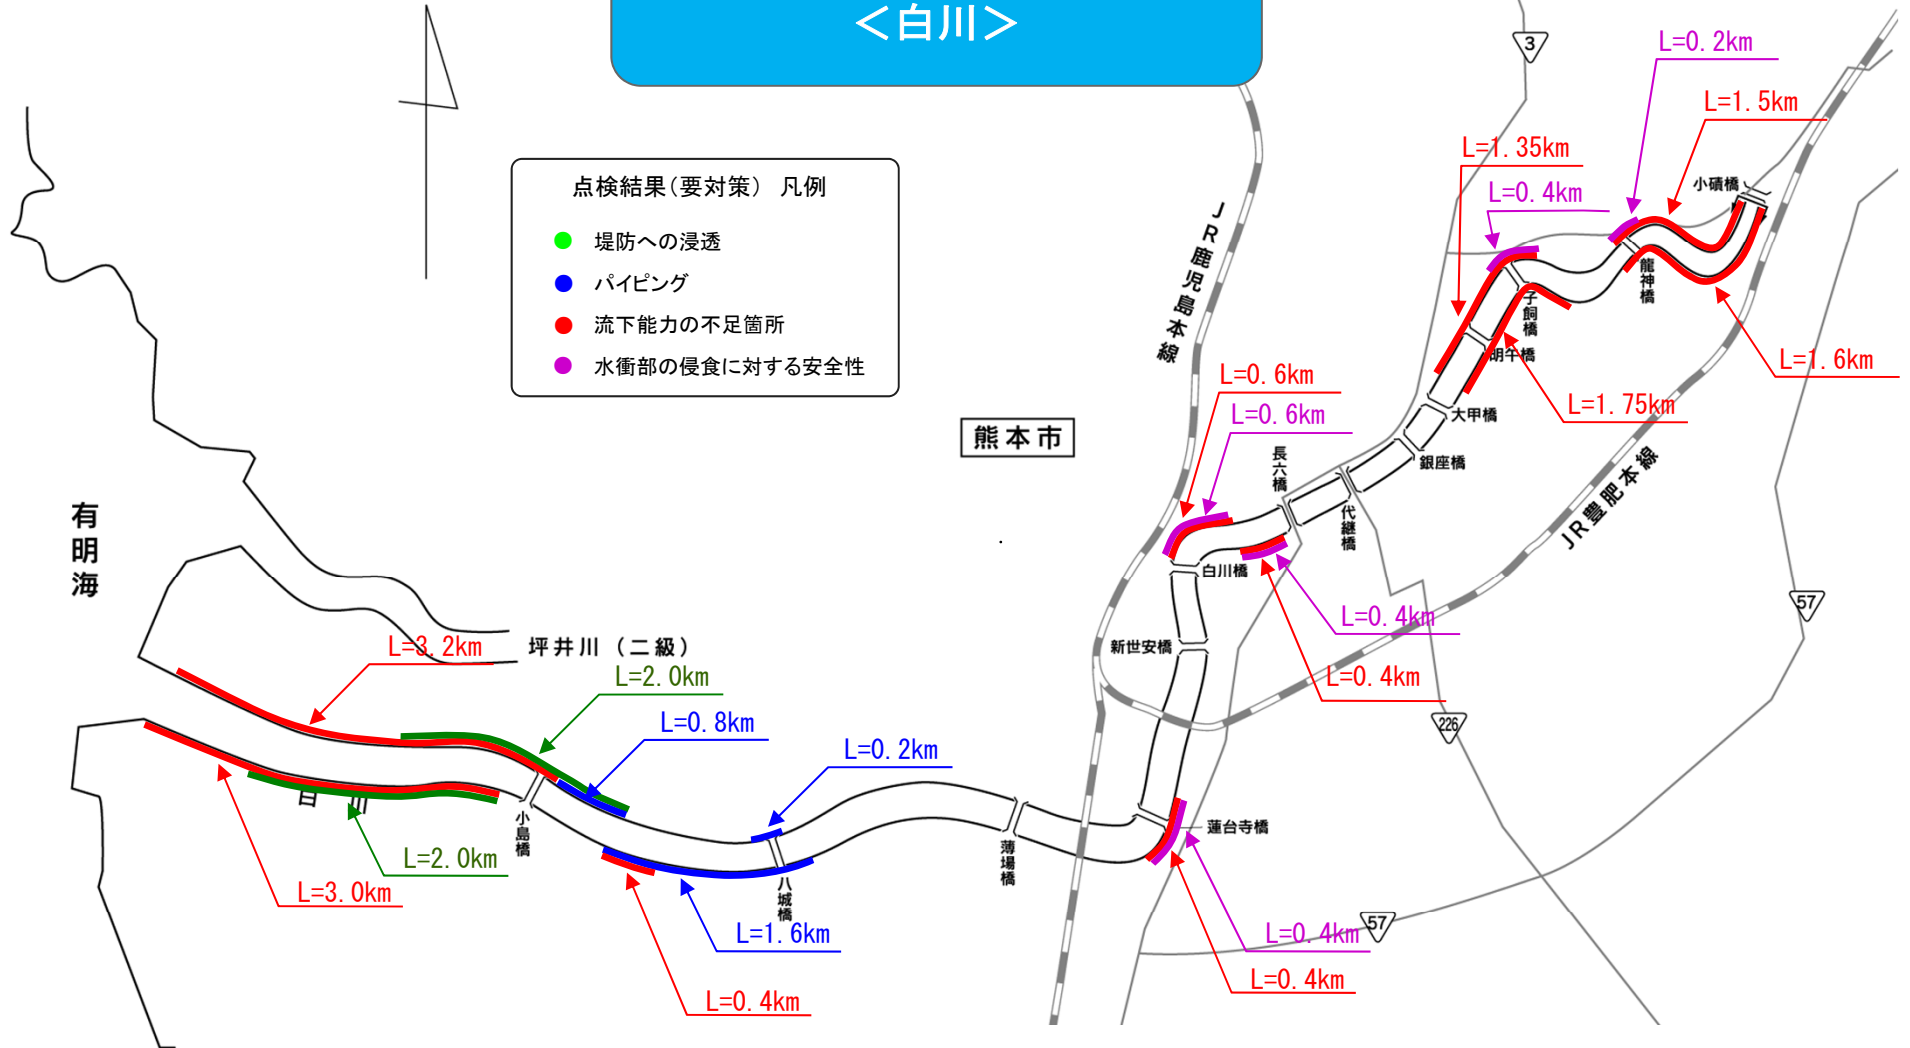
- 点検結果(要対策) 凡例
- 堤防への浸透
 - パイピング
 - 流下能力の不足箇所
 - 水衝部の侵食に対する安全性

直轄河川 堤防延長	点検対象 堤防延長	要対策延長 (各対策の重複除 く)	内訳				
			堤防の浸透に対する安全性		流下能力の不足 箇所	水衝部等の侵食 に対する安全性	
			堤防への浸透	パイピング			
34.6	29.6	16.4	4.0	2.6	14.2	2.0

※要対策区間については、今後、背後地の人口、資産等を踏まえ、優先順位をつけながら選択と集中によるハード対策を実施予定。
 ※併せて、地方公共団体と連携を図り、実践的なハザードマップの整備を推進するとともに、台風などの出水時には重点的に水防活動を実施。
