下関港直轄海岸の管理について
—下関港海岸における一時開放（1工区・2工区）中における管理対策—

下関港湾事務所 沿岸防災対策官 ◎永見 智弘
海岸課 ○山本 琢也

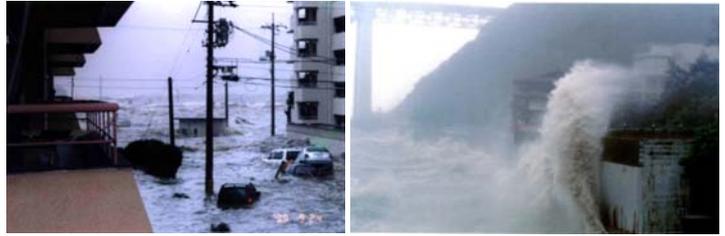
写真-1 台風18号による被災状況

下関港海岸は、下関市の南側に位置し、海岸線及び臨海部は、住宅、企業・工場が集積し、市民生活と産業経済活動の拠点となっている。また、市の中心部と長府・山陽地区をつなぐ幹線国道がある。当該地域は、瀬戸内海周防灘奥部にあり、浅い水深と風の吹き寄せから、高潮・高波の常襲地帯で、台風等による高潮被害が継続的に発生しており、幹線国道の遮断、護岸倒壊のほか、住宅・企業の密集地で大規模な浸水等被害が発生している。（写真-1）

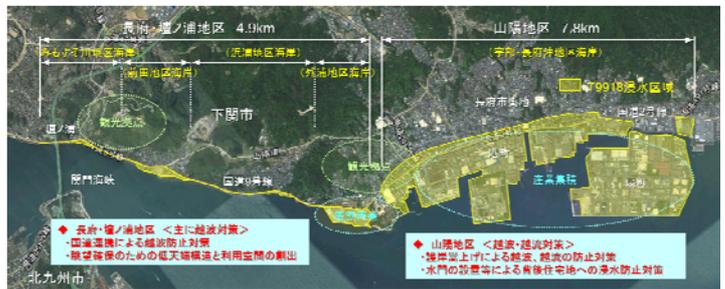
図-1 下関港海岸整備対象地区

下関港海岸保全施設整備事業（高潮対策）は、平成20年度から平成34年度までの事業期間、全延長12.7km（長府・壇ノ浦地区4.9km、山陽地区7.8km）、総事業費182億円の計画に基づき、直轄工事施行中である。

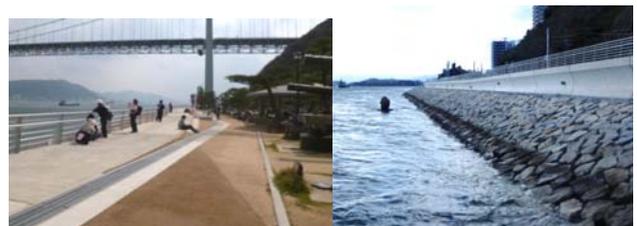
写真-2 長府・壇ノ浦地区(1,2工区)の整備状況

護岸整備は既設護岸からの前面に波返し式護岸を整備するもので、国道9号線自歩道整

備事業（山口河川国道事務所）との連携区間である。（写真-2）

護岸整備は景観に配慮し、既設護岸への腹付で波返し式護岸を整備するものである。（写真-2）

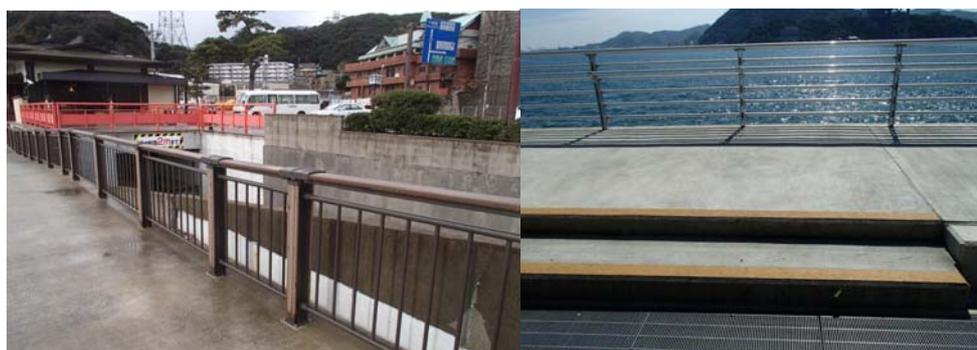
写真-3 転落防止柵の設置状況

① 転落防止柵（写真-3）

H1100 アルミ製ガードパイプ

なお、平家茶屋地下駐車場との段差部分にも転落防止柵を設置している。

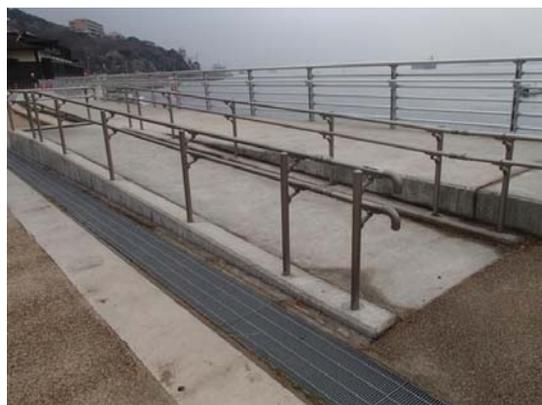
写真-4 手すりの設置状況

- ② 手すり (写真-4)
・スロープ部に設置

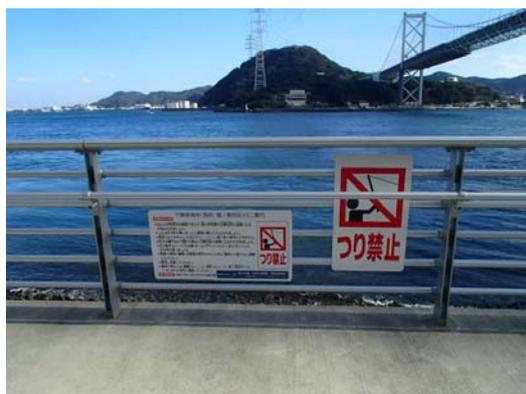
写真-5 案内板等の設置状況

- ③ 案内板等 (写真-5)
・広報看板 H450×W840 6カ所.
・つり禁止看板 H700×W420 3カ所.

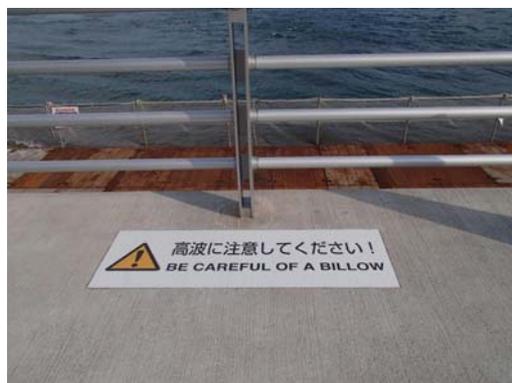
写真-6 注意喚起表示の設置状況

- ④ 注意喚起表示 (写真-6)
・路面標示シート H300×W900
アルミシート護岸敷き. 4カ所.
