# 昇降機・建築設備の法定点検

# 期限まであと4ヶ月

## 解説します 部位別の点検方法

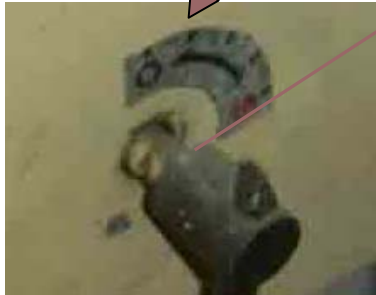
「防火ダンパーのハンドル部」  
O (OPEN)、S (SHUT) の表示になっていますが、O (OPEN) の状態になっているか、確認します。

- ・ダンパーの開閉不良等、作動不良をおこしていないか。【目視】〔作動確認〕
- ・防火ダンパーが閉状態になっていないか。【目視】
- ・ダクトとの接続部のボルト、ナットにゆるみがないか。【目視】〔触手〕
