一般国道57号 富津防災検討会（結果）

長崎河川国道事務所では、大雨等による斜面崩壊や落石などの危険性がある一般国道57号富津地区について、有識者による検討会を開催し、課題の解消に向けた対策（案）について助言を頂きました。主な結果は以下の通りです。

一般国道57号 富津防災 延長3.4km

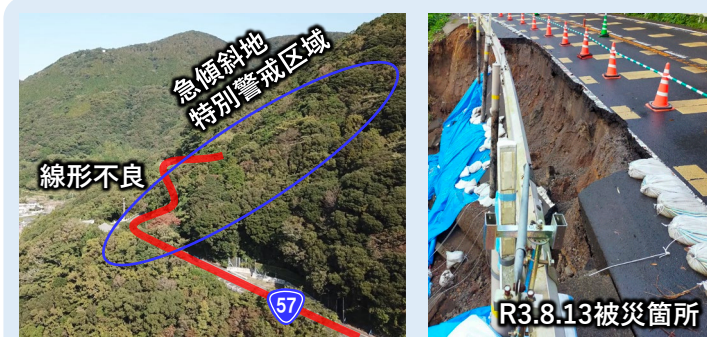
写真① 急峻な地形・道路線形

写真② 道路の被災状況

斜面に大小多くの不安定な浮石・転石が点在

- 国道57号富津地区は、急峻な斜面が広がり、大雨や地震等による斜面崩壊の危険性がある風化岩や大小多くの浮石・転石が存在している。また、近年、雨の降り方（局地的、短時間集中豪雨）が強くなっているなど、当該区間の安全性の確保のためには、抜本的な対策が必要である。
- 対策内容については、急峻な地形や風化岩、浮石・転石等から形成される危険斜面からの安全性を図るなど、当該地域の特性を考慮した計画（ルート・構造）であり、課題の解消に向けた計画案となっている。
- 今後、詳細な設計を実施する際は、地質調査、地下水・湧水等の調査を行い、より詳細な地形・地質を適切に把握し、設計、施工、地域住民の生活環境への配慮に十分反映させていくことが重要である。

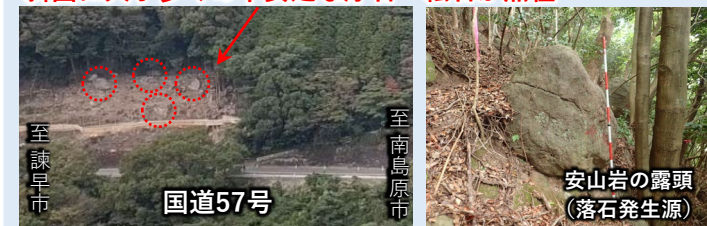
写真③ 国道57号の上空斜面に存在する浮石・転石

安山岩の露頭
(落石発生源)
