ほんみょうがわ ほんみょうがわ
本明川水系 本明川ダムに期待される効果

- 梅雨前線に伴う豪雨により、本明川ダム上流域においては、降り始めからの総雨量※1が606mmを記録し、7月一ヶ月間の平均降水量※2の約1.7倍に相当する大雨となりました。
- この豪雨により、諫早市街地に位置する裏山地点では、氾濫危険水位を超過する洪水となりました。
- 現在、建設を進めている本明川ダムが完成していれば、最大約212万m³(25mプール約5,900杯分)の洪水を貯留し、裏山地点において約50cmの水位を低減し、氾濫危険水位を下回っていたと推定されます。

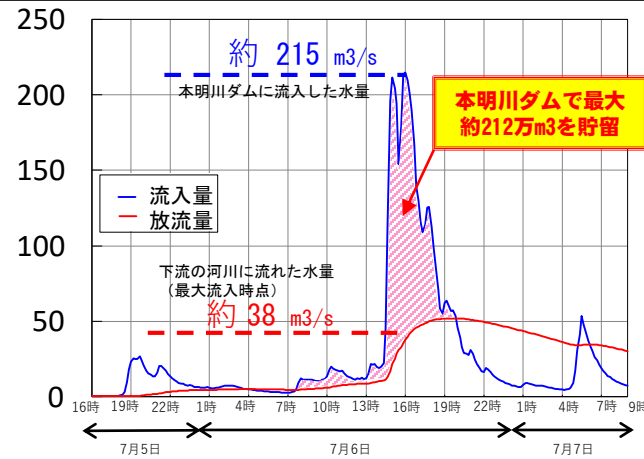
本明川ダムが完成した場合の状況

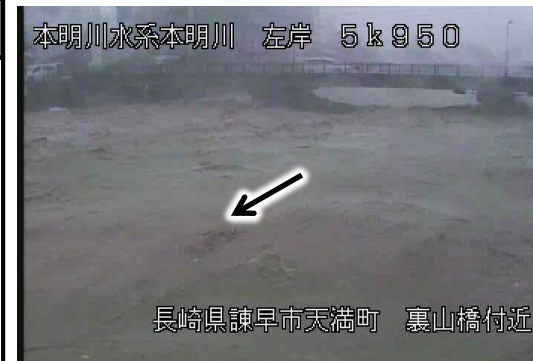
本明川水系本明川 左岸 5k950

裏山地点 (7/6 16時10分頃)

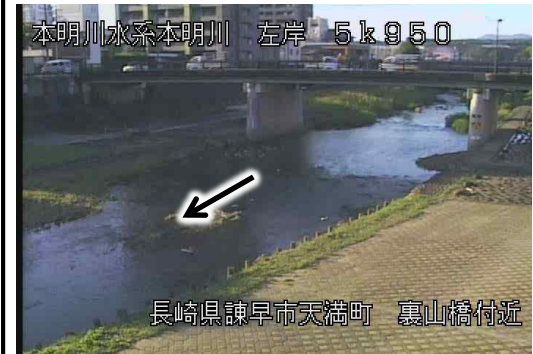
本明川水系本明川 左岸 5k950

裏山地点(平常時)
