# 本明川水系河川整備計画(変更)

平成28年3月

国土交通省九州地方整備局

長 崎 県

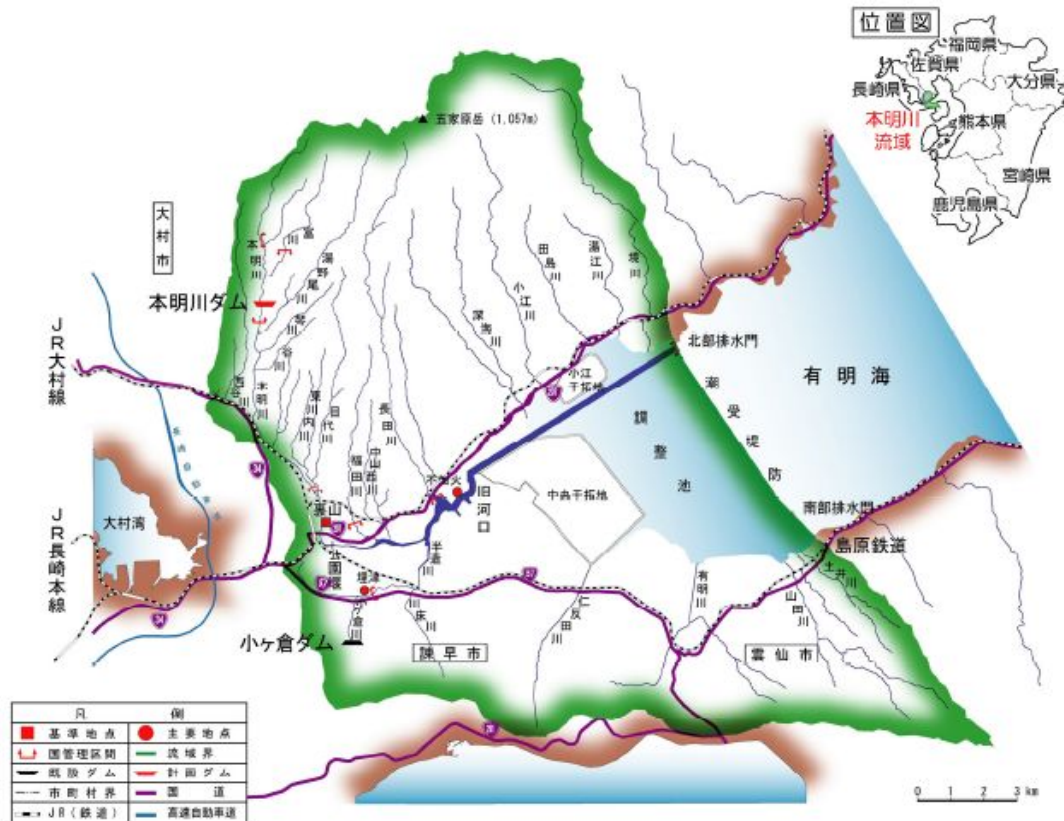
図1-1-1 本明川流域概要図

○ 水源	: 長崎県諫早市五家原岳(標高 1,057m)
○ 流域面積	: 249km <sup>2</sup>
○ 幹川流路延長	: 28km
○ 流域内市町村	: 2 市(諫早市・雲仙市)
○ 流域内人口	: 約 88,500 人

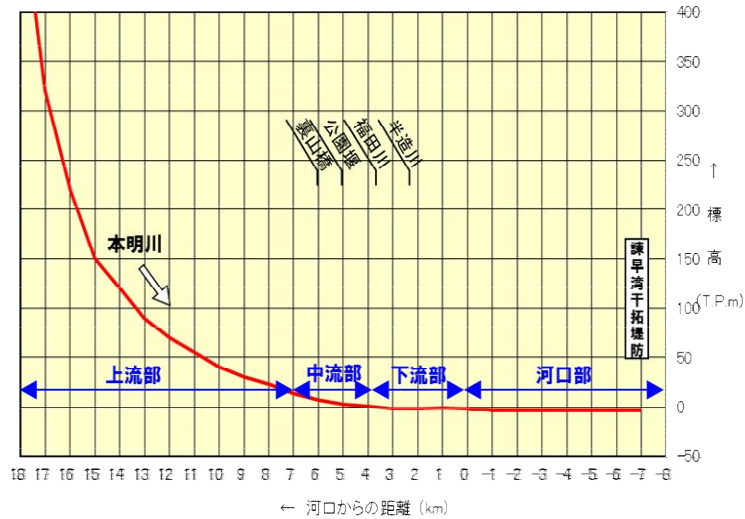
図1-1-2 本明川縦断面図

本明川流域の地形は、上流部の河床勾配は1/150以上で急勾配です。

市街部の河床勾配は約1/200～1/400であり、下流部から河口部にかけては、比較的平坦な地形のため、河床勾配は約1/1,500と緩くなっています。

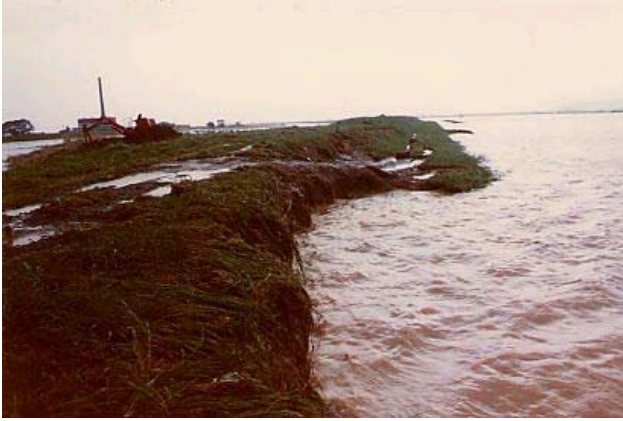
▲ 仲沖地区(本川 3k100 付近)  
の川裏法面崩壊の状況

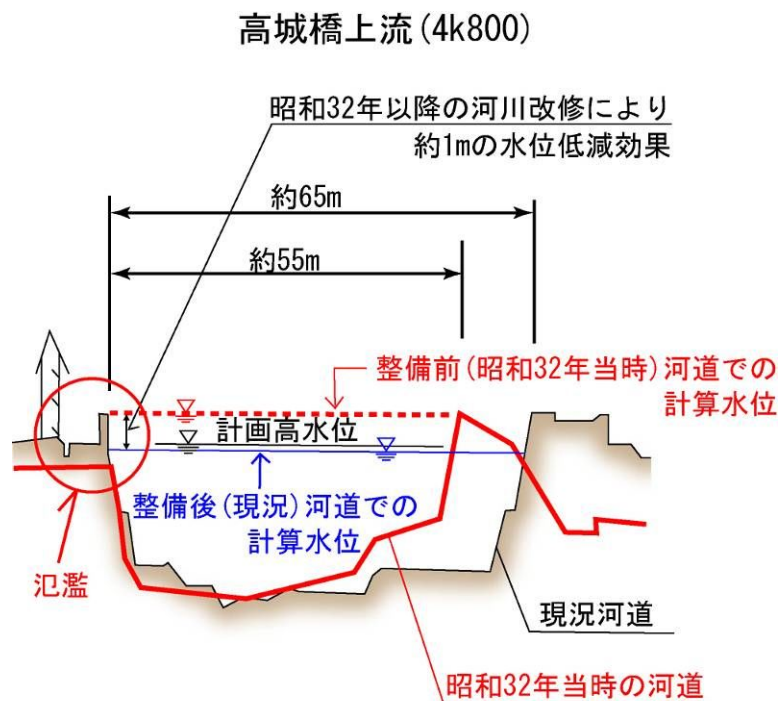
図1-2-2 昭和 32 年以降の改修による整備効果  
(平成 11 年 7 月洪水流下時)

昭和 32 年の諫早大水害後の改修によって本明川の安全性は向上しています。本明川の改修により、戦後第 3 位の近年洪水である平成 11 年の出水では水位差で約 1m の低減効果を発揮しました。

本明川においては、前述のとおり、昭和 32 年 7 月の諫早大水害以降、50 有余年河川改修を進めてきました。その結果、図1-2-2に示すように、戦後第 3 位の近年洪水である平成 11 年 7 月の出水では、本明川からの溢水は生じませんでした。

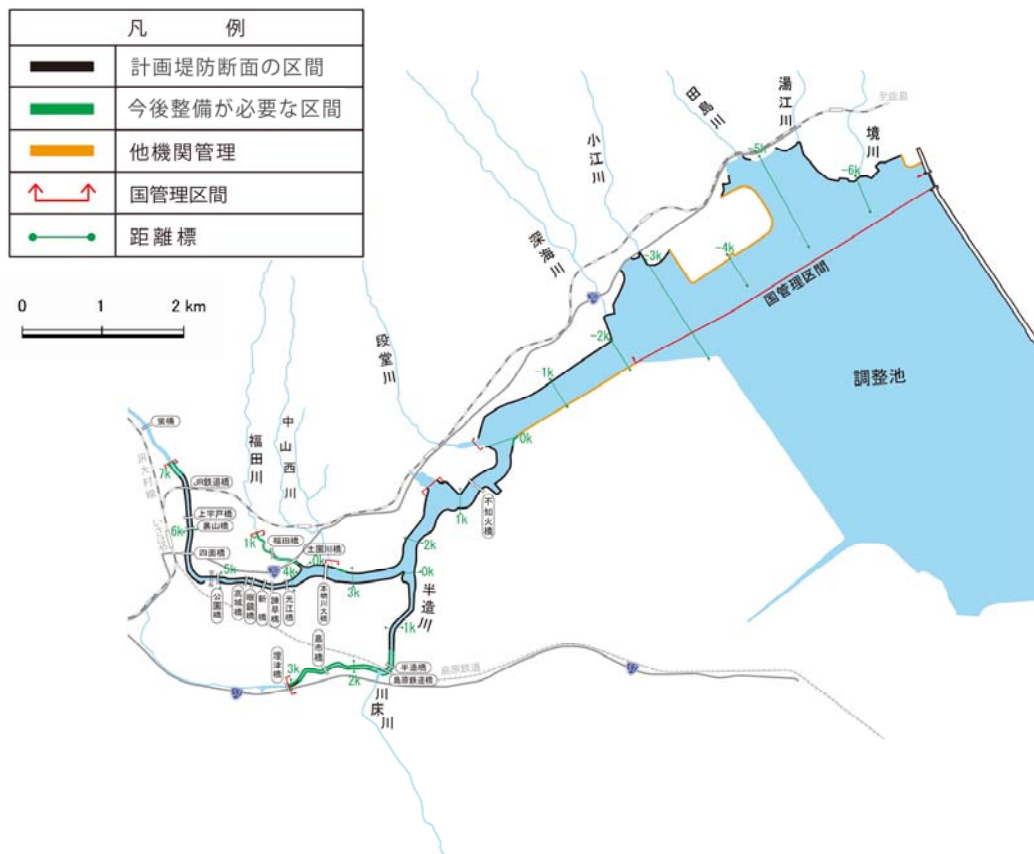
図2-1-1 堤防整備状況(国管理区間:平成25年度末時点)

本明川では昭和32年の諫早大水害を契機に直轄事業として河川改修を進めてきましたが、河川の整備状況については、国管理区間では堤防が必要な区間延長31.4kmに対し、計画堤防断面の区間は22.5km、今後整備が必要な区間は8.9kmです。県管理区間においては、諫早大水害等の過去の水害で被害の大きかった区間を中心に、各河川の状況に応じた河川改修を実施しており市街地部など整備が必要な区間においては、ほとんどの河川において県内他河川の整備水準と同程度の治水安全度を確保しています。

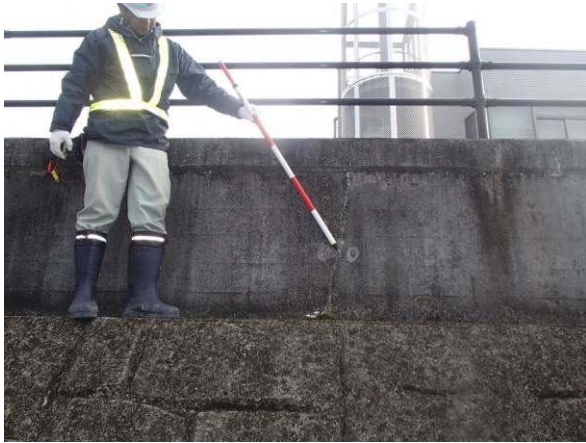
写真2-1-2 特殊堤の老朽化状況

築造後50年以上経過した特殊堤に老朽化により亀裂が発生

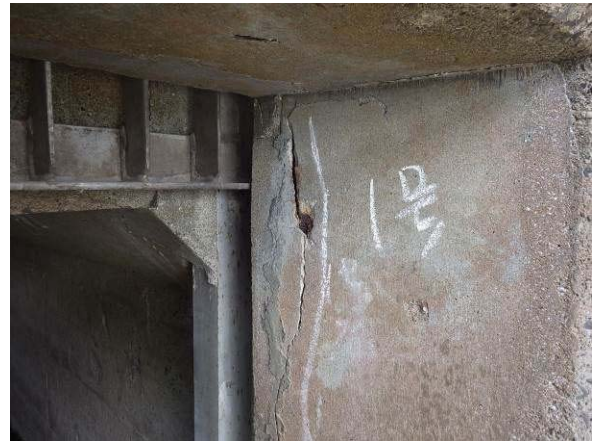
写真2-1-3 長田第1樋門のクラック

樋門上部にクラックが発生

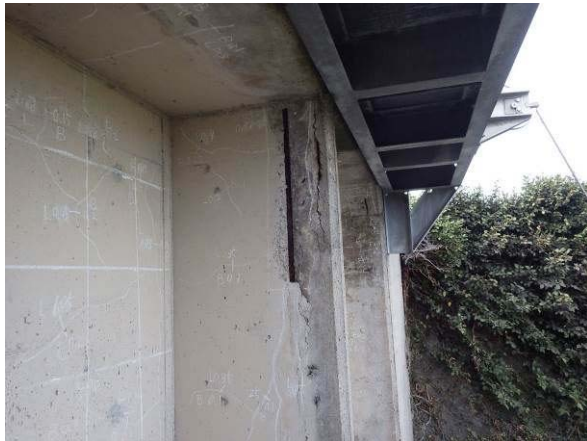
写真2-1-4 長田第5樋門の鉄筋露出

壁面にクラックが入り、鉄筋が露出

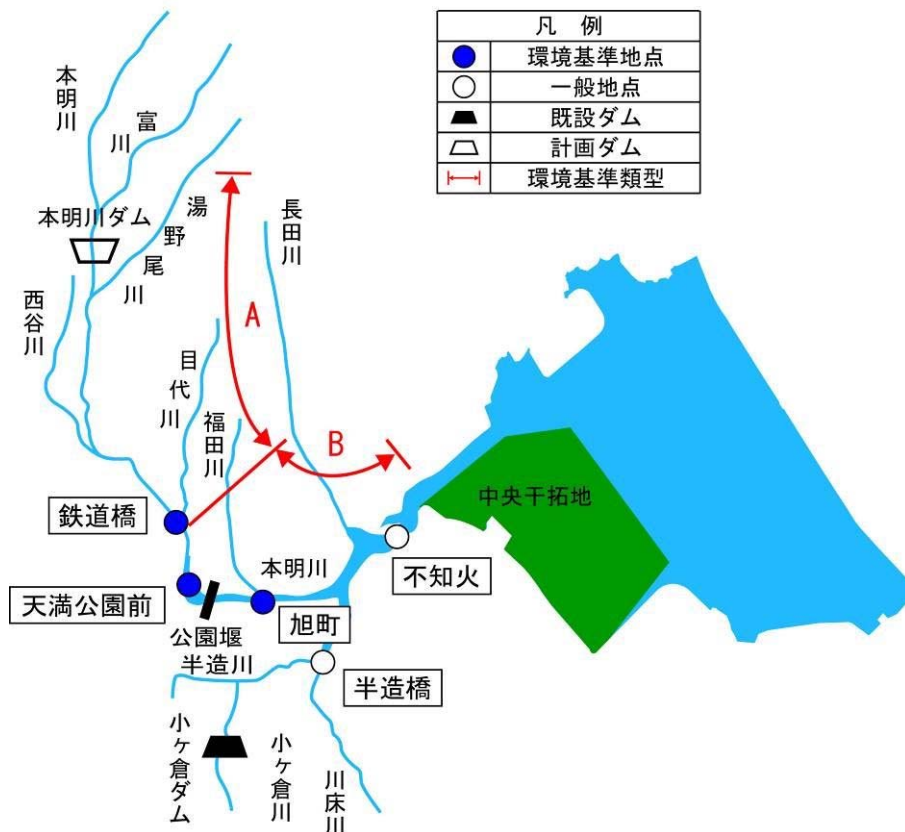
図2-3-2 本明川水質観測地点と類型指定

天満公園前では水質自動監視装置を設置

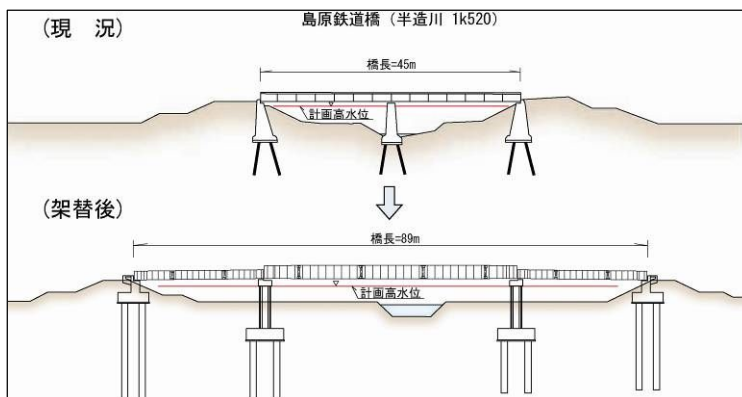
図5-1-3 橋梁の架替

河川名	施行の場所	橋梁名
半造川	諫早市幸町 1k520 付近	島原鉄道橋梁
	諫早市幸町 1k460 付近	半造橋
中山西川	諫早市福田町 1k100 付近	市道橋②
	諫早市福田町 1k500 付近	市道橋③

橋梁の改築にあたっては、河川水質に配慮し、工事中の濁水・土砂の流出を防止するよう努めます

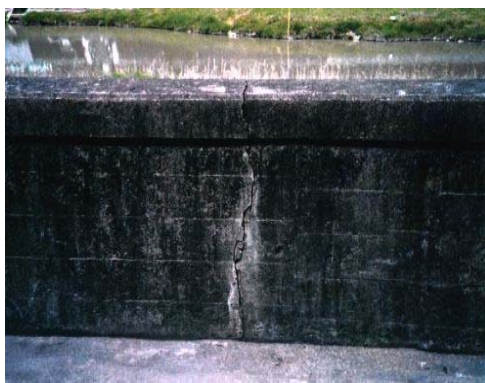
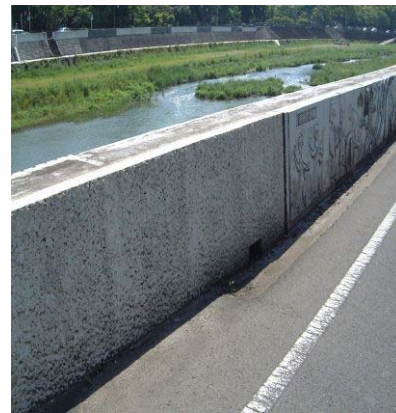
写真5-2-3 特殊堤の監視と強化対策

特殊堤における亀裂状況

ひび割れ補強後の状況

特に、光江橋からJR鉄道橋までの区間については、特殊堤の設置から約50年が経過しており、重点的に堤防の監視を行っていきます。

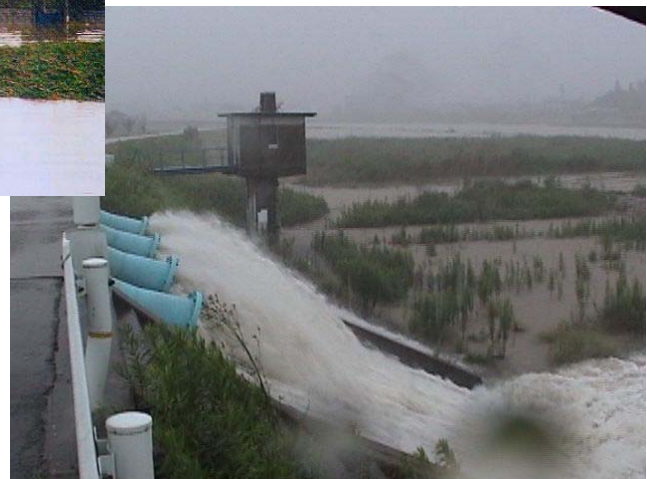
写真5-2-4 出水時におけるポンプ排水状況(仲沖救急排水機場)

排水機場、樋門等の河川管理施設の操作は、水位、流量、雨量等を的確に把握し、操作規則等に従い適正な操作を行います。

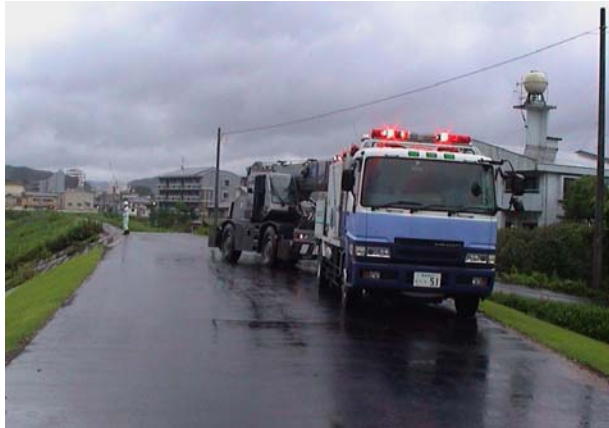
写真5-2-8 国土交通省が保有する排水ポンプ車

内水氾濫等が生じた場合、排水ポンプ車を活用し、迅速かつ円滑に被害の軽減に努めます。

内水被害が発生した箇所については、諫早市と協力しながら、仲沖救急排水機場に配備している排水ポンプ車を有効活用するとともに、外水氾濫や大規模な内水氾濫においては、九州管内等に配備されている排水ポンプ車を機動的に活用し、迅速かつ円滑に内水被害を軽減するよう努めます。
