令和8年度 第1回長崎県地下占用物連絡会議

日時：令和8年5月7日（木）14：00～

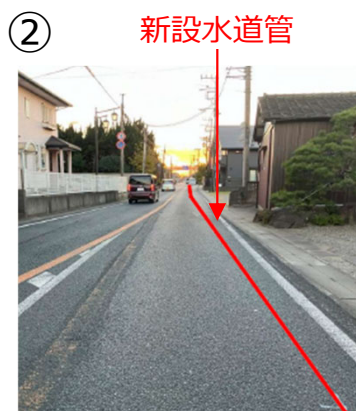
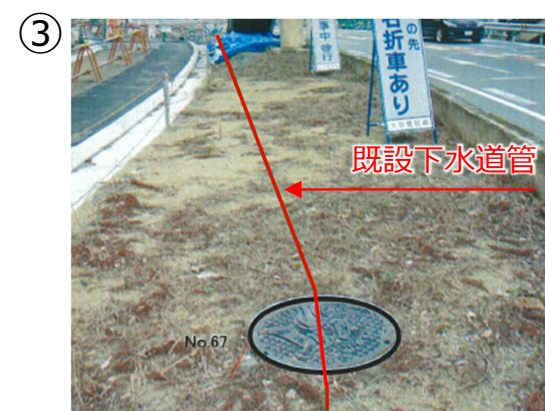
- 八潮市での陥没事故では、県道の車道部（交差点部）に埋設された下水道（構造弱部）の損傷が原因
- 通行規制が長期化しているとともに、当該県道は緊急輸送道路であり、災害等が発生した場合の影響も懸念
- また、当該箇所には下水道の他、複数の占用物件が輻輳しており、復旧工事に時間を要す一因

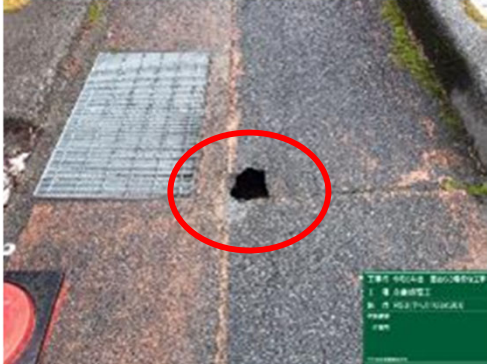
<p>側溝の継ぎ目の目地材が劣化した箇所から雨水が路盤に侵入し土砂が吸い出されたものと推定</p>

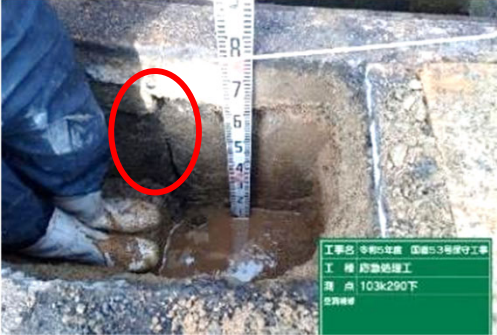
<p>■ 国道159号 (石川県かほく市) 陥没深さ: 0.5m 縦断方向: 0.1m 横断方向: 0.2m</p>

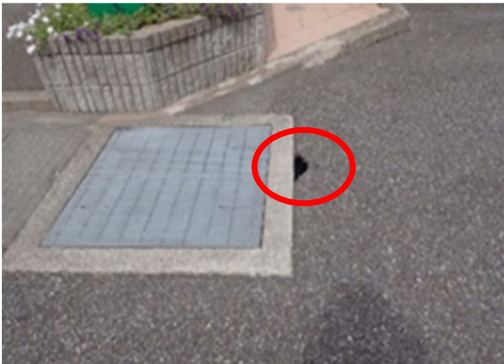
<p>集水枡とヒューム管の継ぎ目の目地材が劣化した箇所から雨水が路盤に侵入し土砂が吸い出されたものと推定</p>

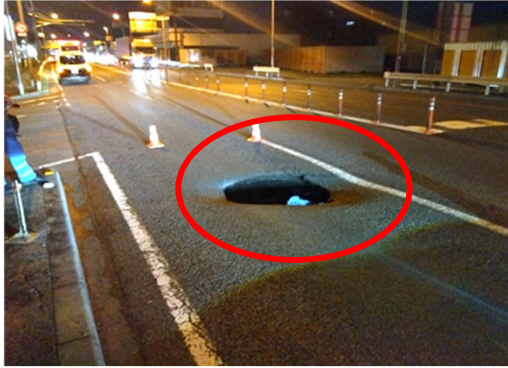
<p>コレクター管の劣化部から雨水が路盤に侵入し土砂が吸い出されたものと推定</p>

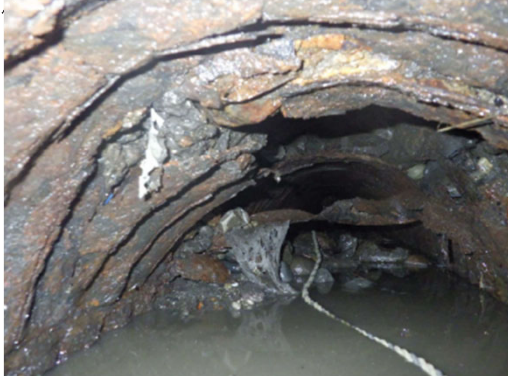
- これまでの損傷状況の把握や道路土構造物点検要領を考慮しつつ、**陥没時の影響の大きさを考慮**した損傷状況把握手法を検討。
- 損傷状況等の把握は、**目視又はICT・AI技術等の新技術により確認するものとする。**
- 現場での試行を行いつつ、維持管理基準への記載内容について検討

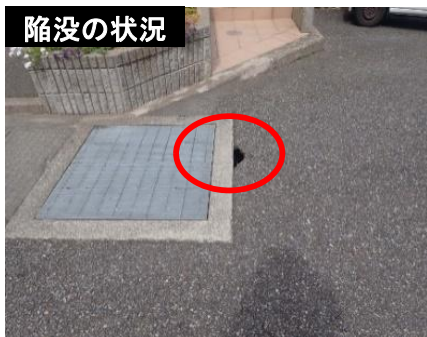
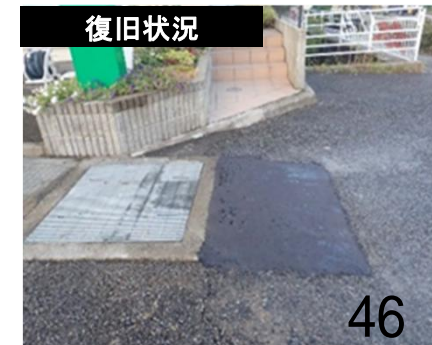
【道路排水施設】国道4号道路排水施設破損による陥没事例(埼玉県越谷市)

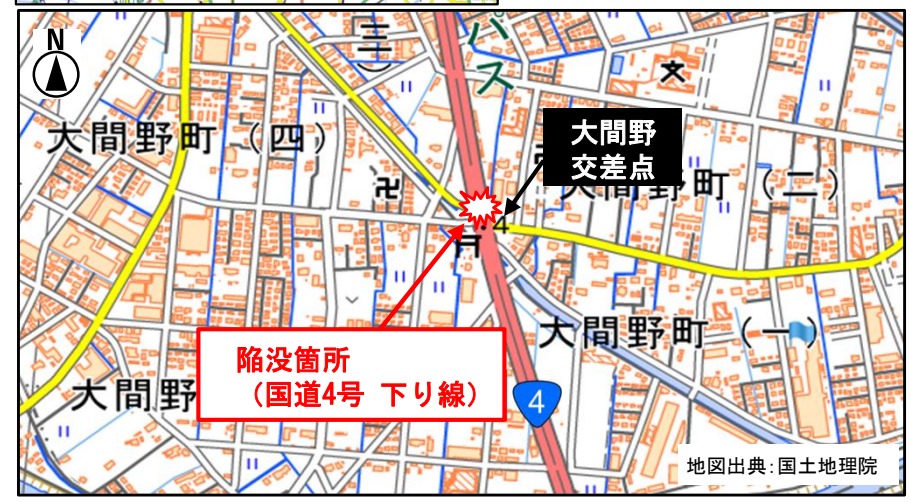
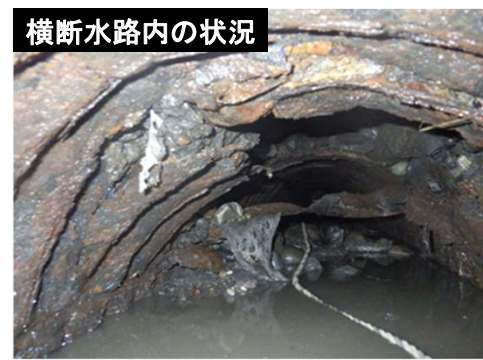
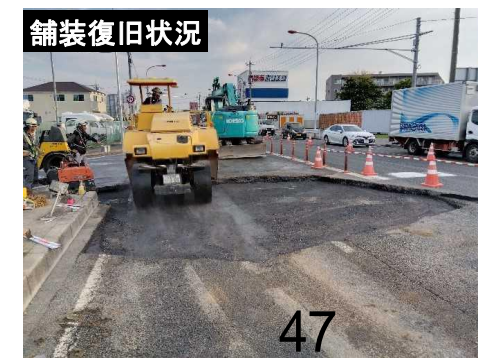
【道路排水施設】国道53号道路排水施設破損による陥没事例(鳥取県智頭町)

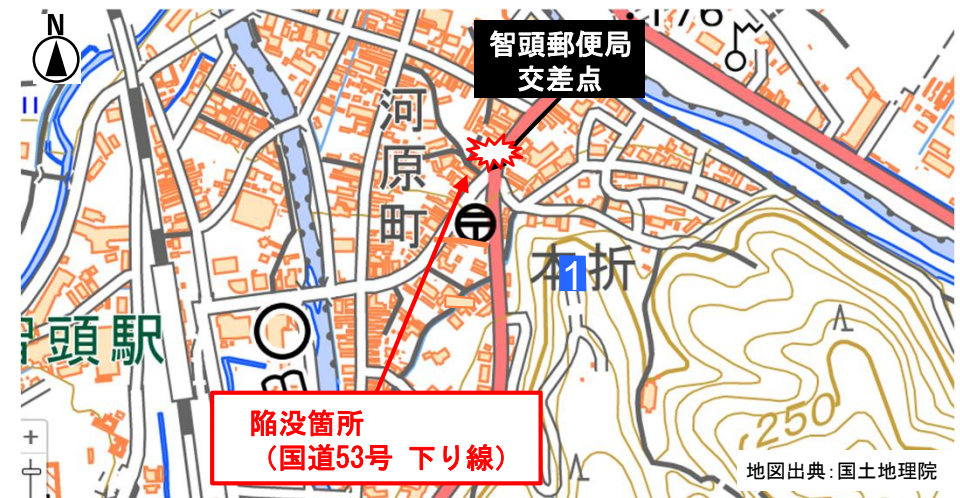
【道路排水施設】国道4号道路排水施設破損による陥没事例(青森県平内町)

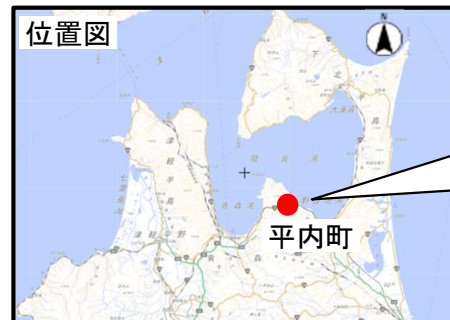
発生日時：令和7年 5月28日(水) 15時29分頃(推定)
 発生場所：国道4号 713.3kp(下り線 歩道)
 青森県東津軽郡平内町大字小湊字愛宕 地内
 発生事象：道路排水施設の破損箇所からの吸い出しによる陥没

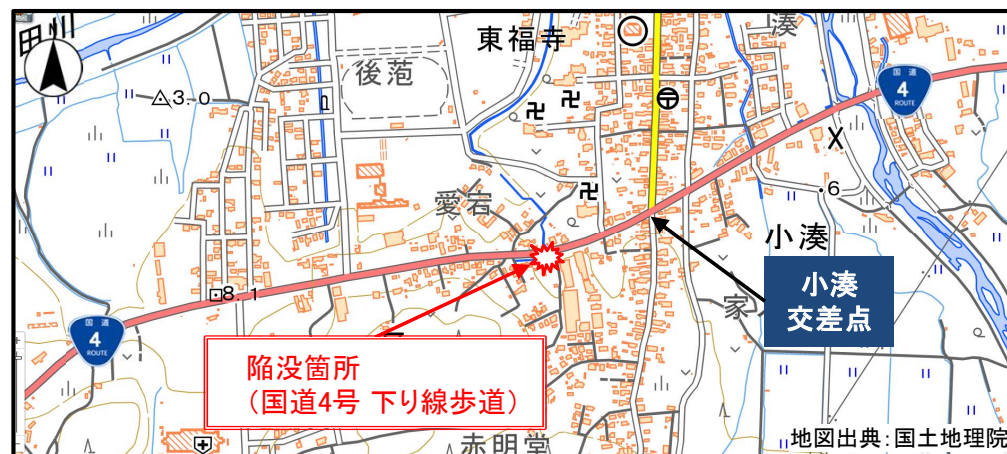
集水柵側壁の破損箇所からの土砂の吸い出しが発生したものと推定。

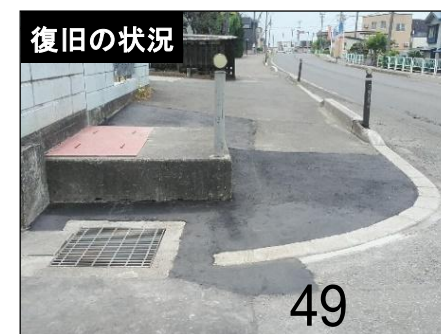
【道路排水施設】国道6号道路排水施設破損による陥没事例(茨城県茨城町)

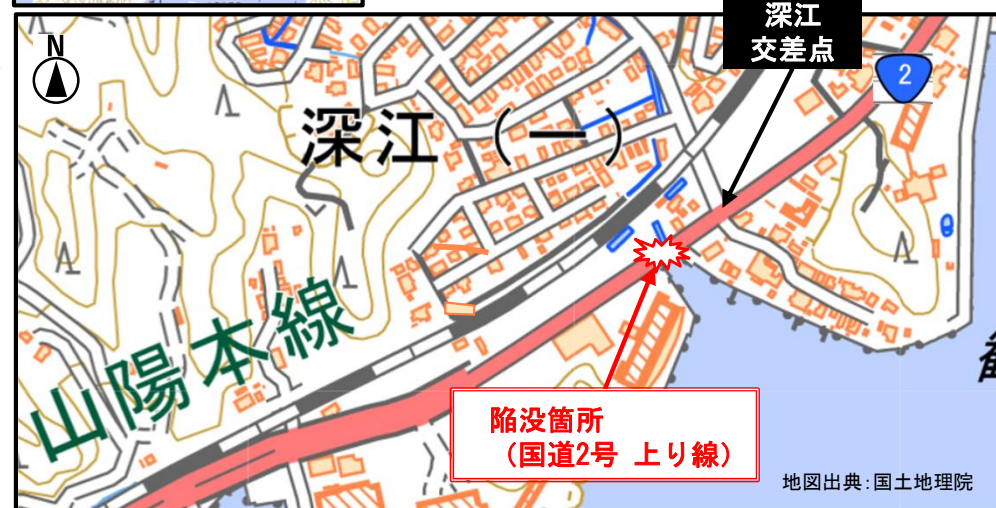
【下水道】県道松戸草加線下水道管破損による陥没事例(埼玉県八潮市)

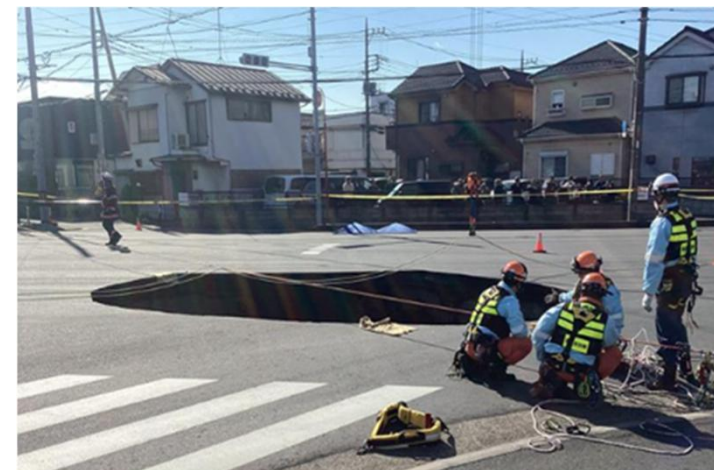
■ 陥没箇所の地下埋設物の状況（平面図）

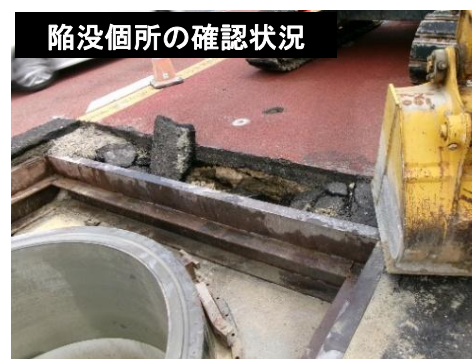
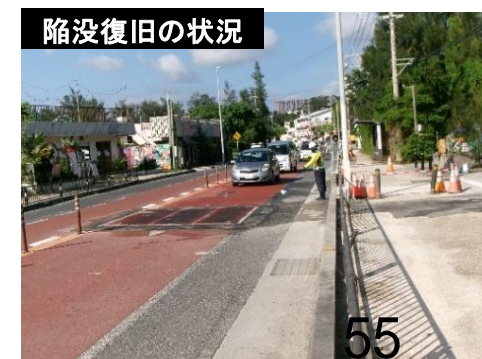
【下水道】市道新琴似1番線下水道管破損による陥没事例(北海道札幌市)

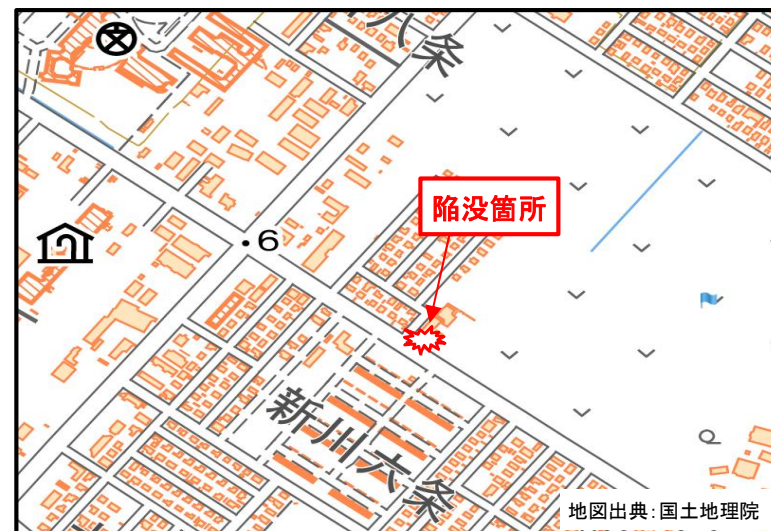
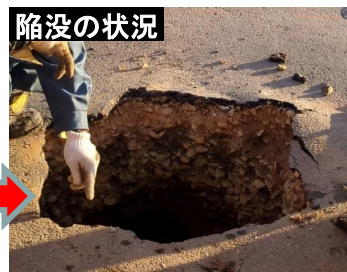
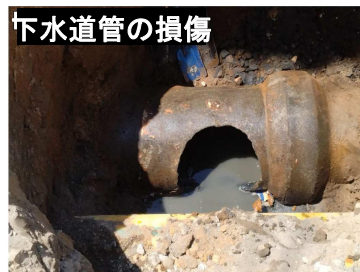
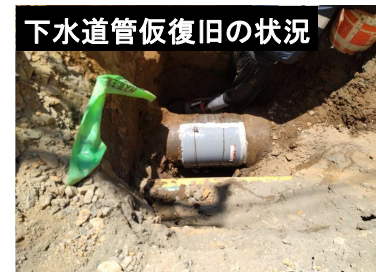
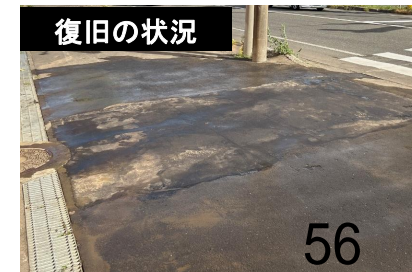
【上水道】国道1号水道管破損による陥没事例(京都府京都市)

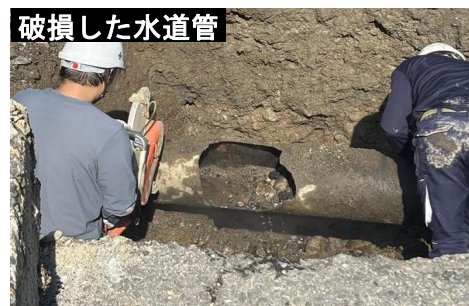
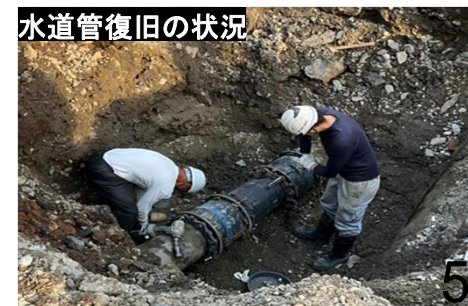
【上水道】市道川上8号線水道管破損による陥没事例(長崎県長崎市)

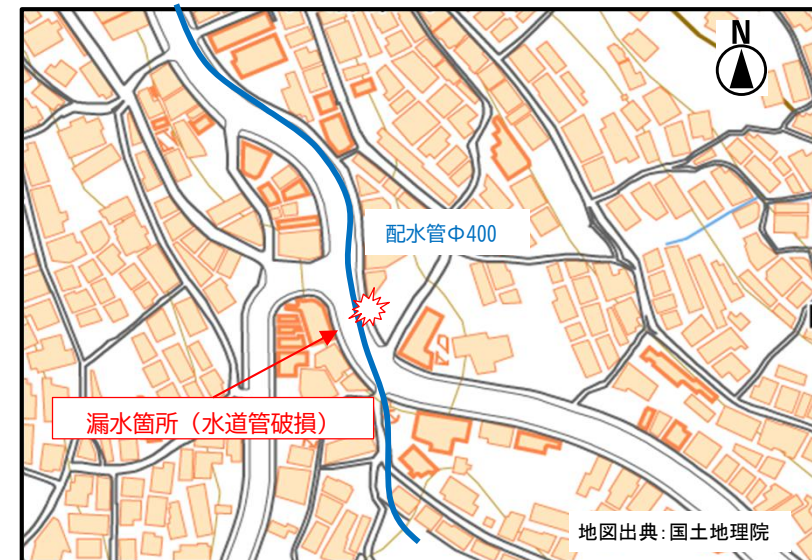
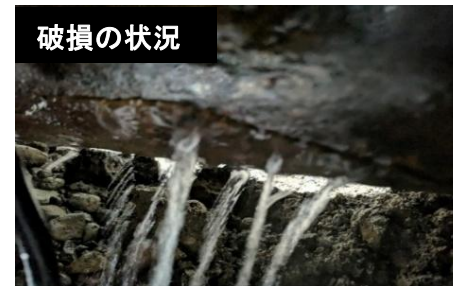
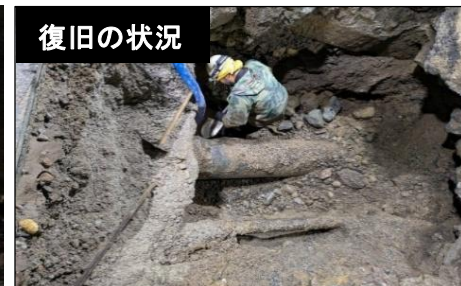
【上水道】国道13号水道工事に伴う陥没事例(秋田県秋田市)

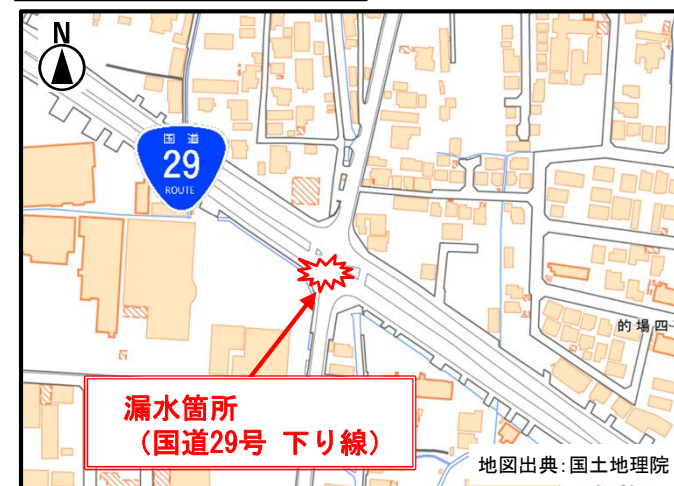
6月27日(金)	21時05分	下り線1車線規制
	21時10分	鳥取市水道局が修繕作業着手
6月28日(土)	3時00分	水道管破損(漏水)箇所確認し作業中断
	19時00分	修繕作業再開
6月29日(日)	0時13分	水道管修繕完了
	4時00分	路面復旧完了
	4時00分	規制解除

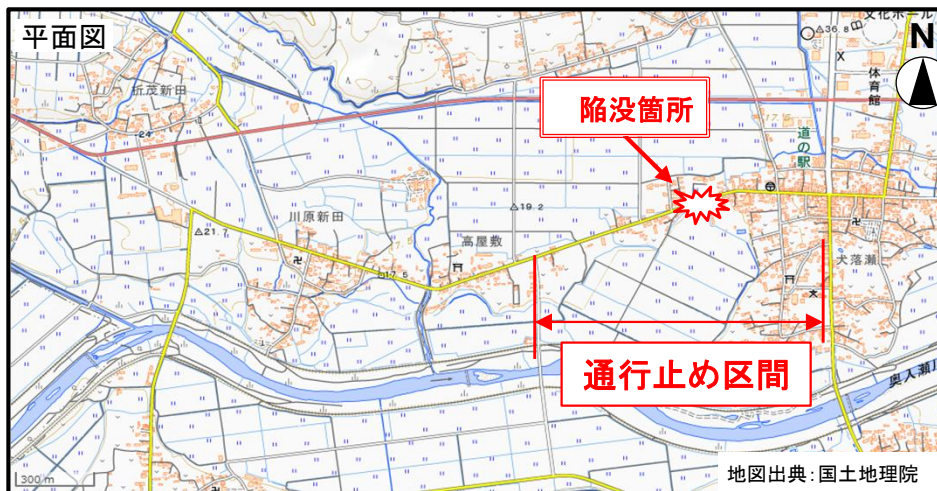
【農業用水】県道大社立久恵線農業用水路破損による陥没事例(島根県出雲市)

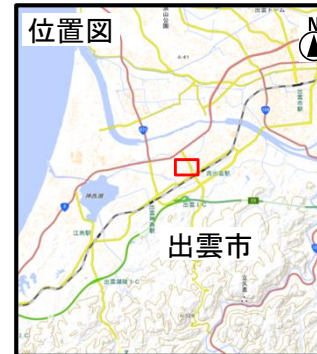
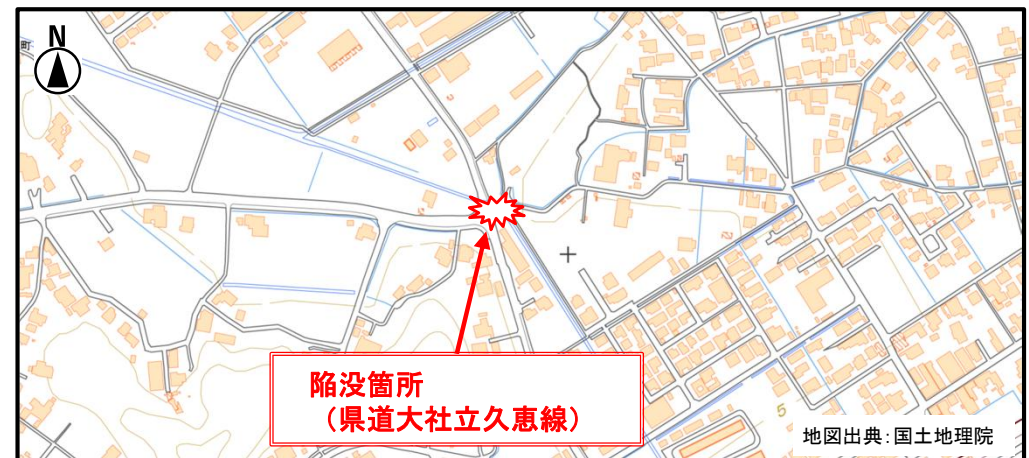
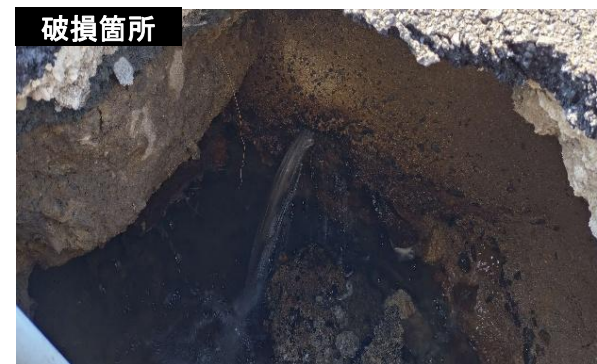
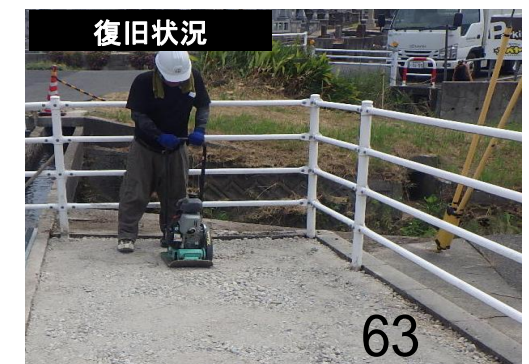
【通信】国道155号通信管理設箇所の陥没事例(愛知県豊田市)
