## 2. 五ヶ瀬川の現状と課題

### 2.1 治水の現状と課題

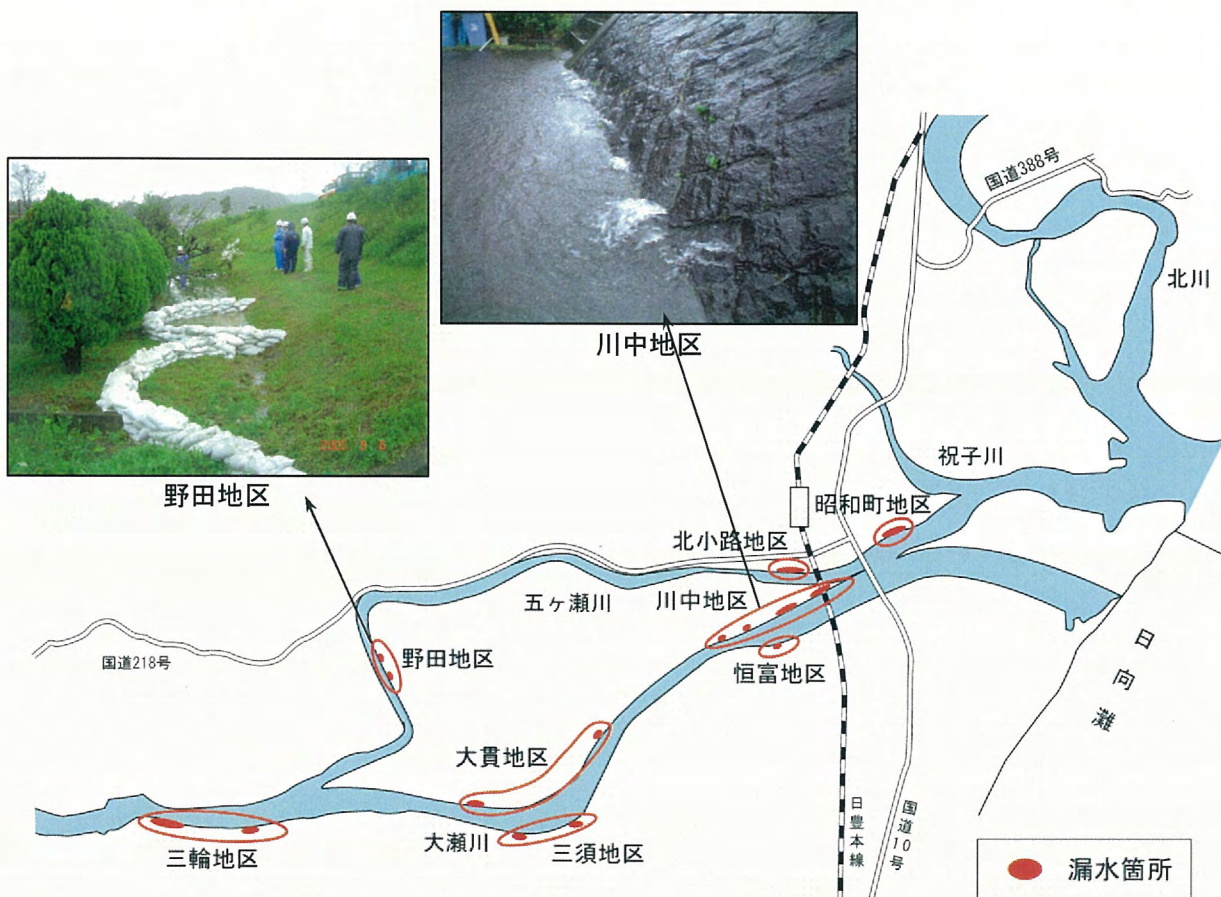
図 2-1-5 平成 17 年 9 月洪水時の漏水の状況

これまで、危険性の高い箇所については随時対策を実施してきたものの平成 17 年 9 月の洪水では、三輪地区、野田地区、川中地区などの広い範囲で漏水が発生しました。その一方で、堤防の背後地には人口や資産の集積が著しい箇所もあり、堤防の安全性の確保がますます必要となっています。

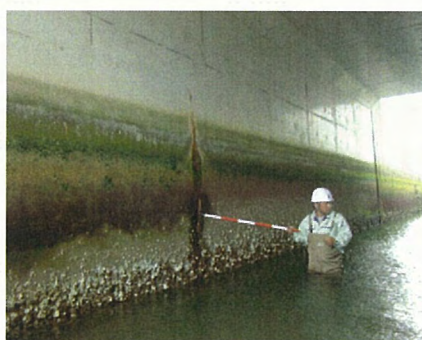
これまでも、水門等の構造物周辺に発生した空洞化部分の充填や、コンクリート部のクラック及び上屋の補修等を行ってきましたが、今後も河川管理施設が正常な機能を発揮するような適切な維持管理が必要となっています。

写真 2-1-1 鉄筋露出状況

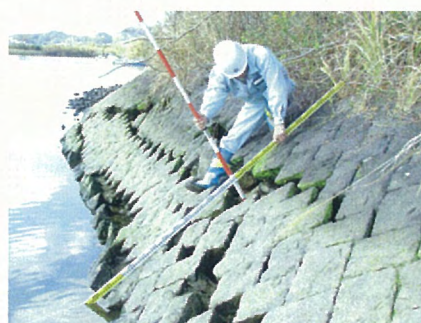
写真 2-1-2 護岸崩落状況

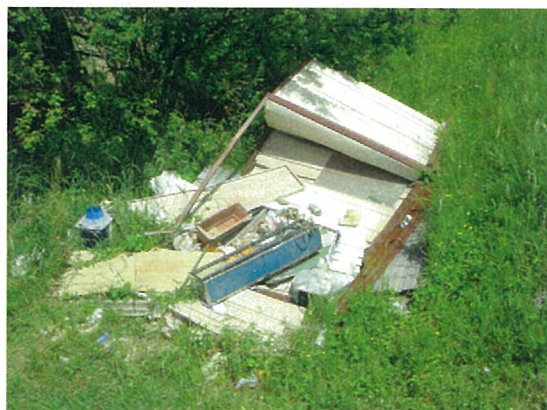
写真 2-2-8 ゴミ不法投棄

一方、人目につきにくい場所では、不法投棄が多発しています。不法投棄は、治水上の障害となるだけでなく、著しい河川環境の悪化をもたらしており、不法投棄撲滅のための取り組みが必要とされています。

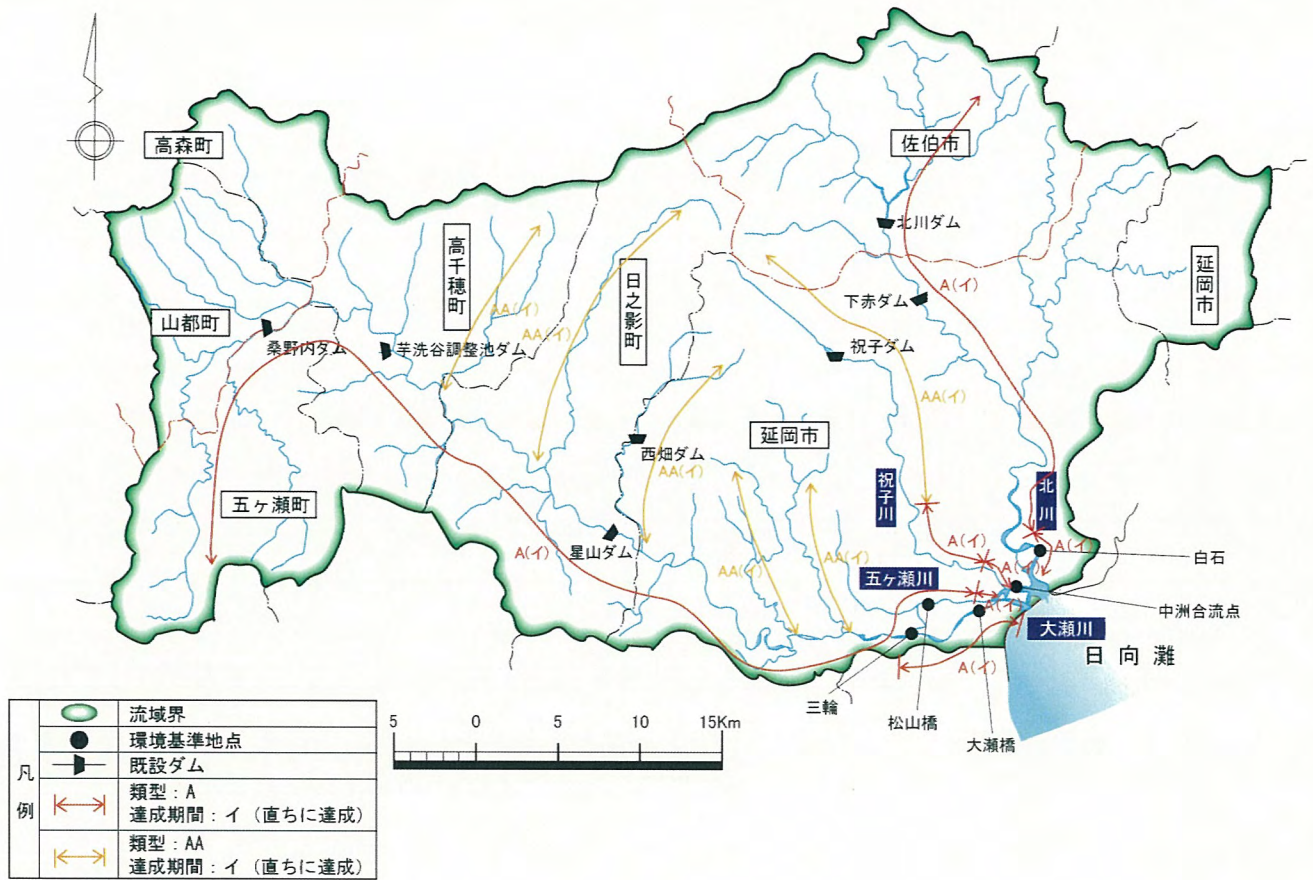
図 2-2-4 五ヶ瀬川水質観測地点と類型指定

五ヶ瀬川の水質を河川汚濁の一般的な指標である BOD (75%値)<sup>注1)</sup> でみると、水質汚濁に係る環境基準<sup>注2)</sup> が河川 A 類型に指定されている亀井橋上流の五ヶ瀬川本川と大瀬川では環境基準を満足する状況が続いており、特に近年は下水道整備と相まって良好な状況になっています。

また、亀井橋下流においても環境基準河川 A 類型を指定されており、環境基準を満足する状況が続いています。支川祝子川においては、生活雑排水及び工場排水の影響により環境基準を上回っていましたが、近年では工場排水の浄化等により、BOD (75%値) は改善傾向にあり、平成 11 年以降は環境基準を満足しています。
