# 台風18号によるホットライン・タイムライン事例

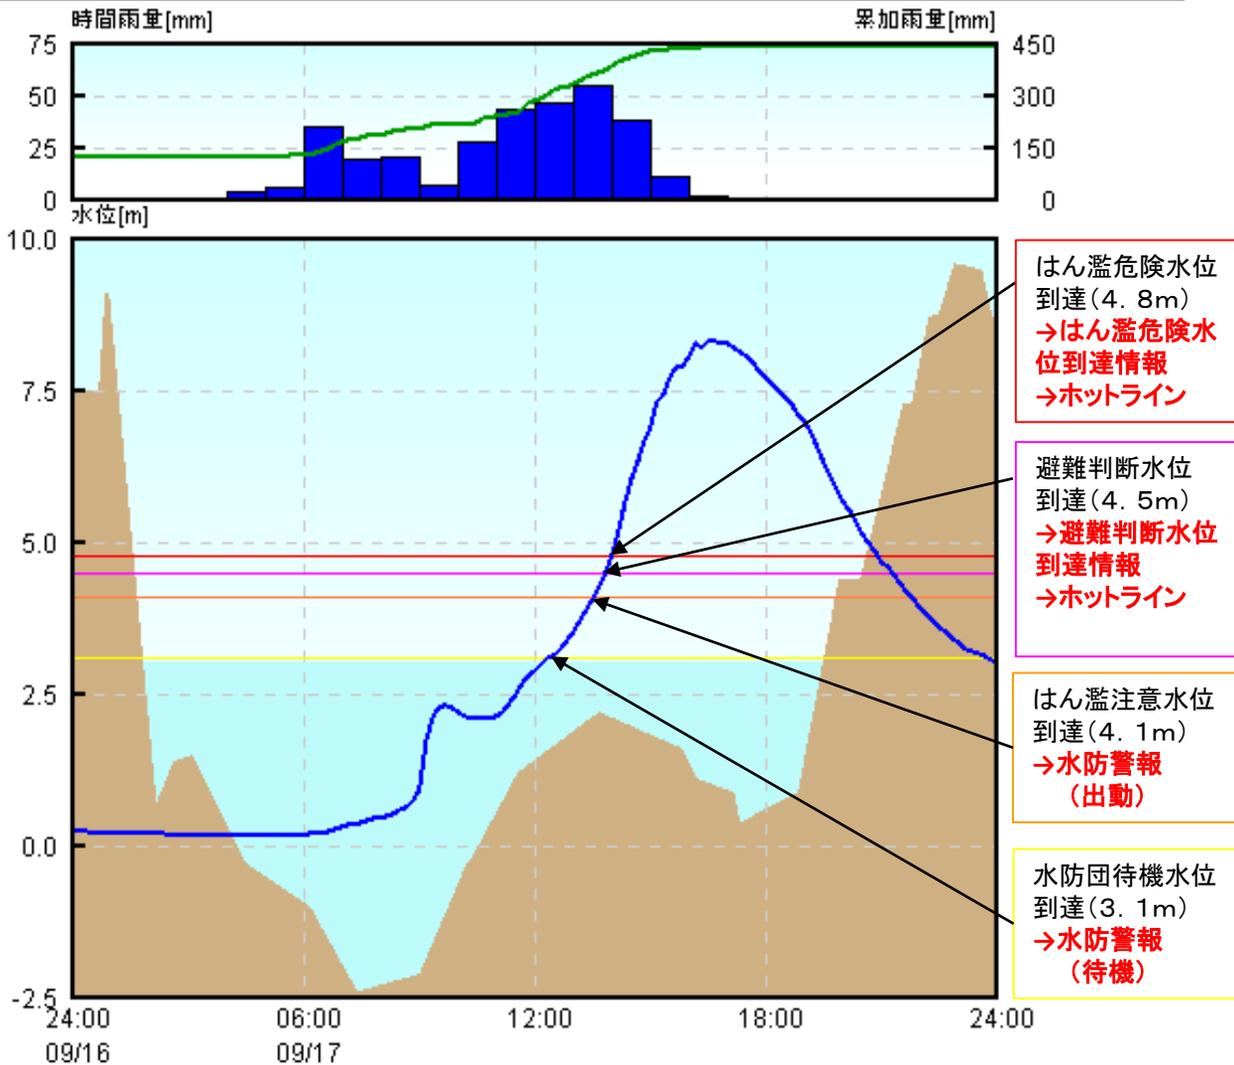
## 1 北川(熊田橋水位観測所)

観測局情報				
雨量局	観測所名	熊田橋	所在地	延岡市北川町 川内名
水位局	観測所名	熊田橋	河川名	北川
	所在地	延岡市北川町 川内名	管理者名	延岡土木

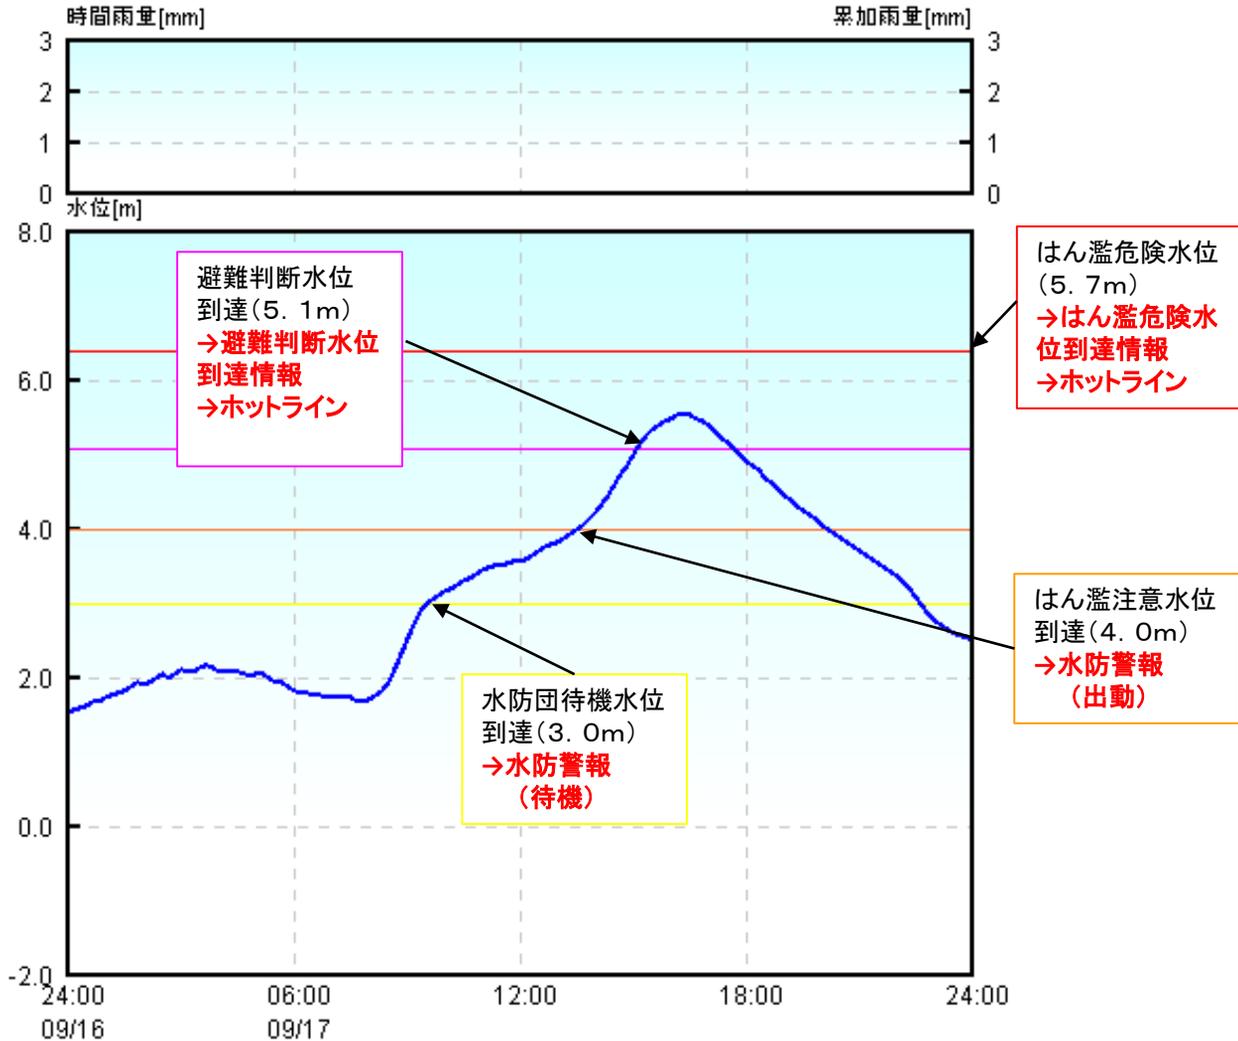
## 2 祝子川(祝子橋水位観測所)

観測局情報			
雨量局	観測所名		所在地
水位局	観測所名	祝子	河川名
	所在地	延岡市 中川原町	管理者名
			延岡河川国道

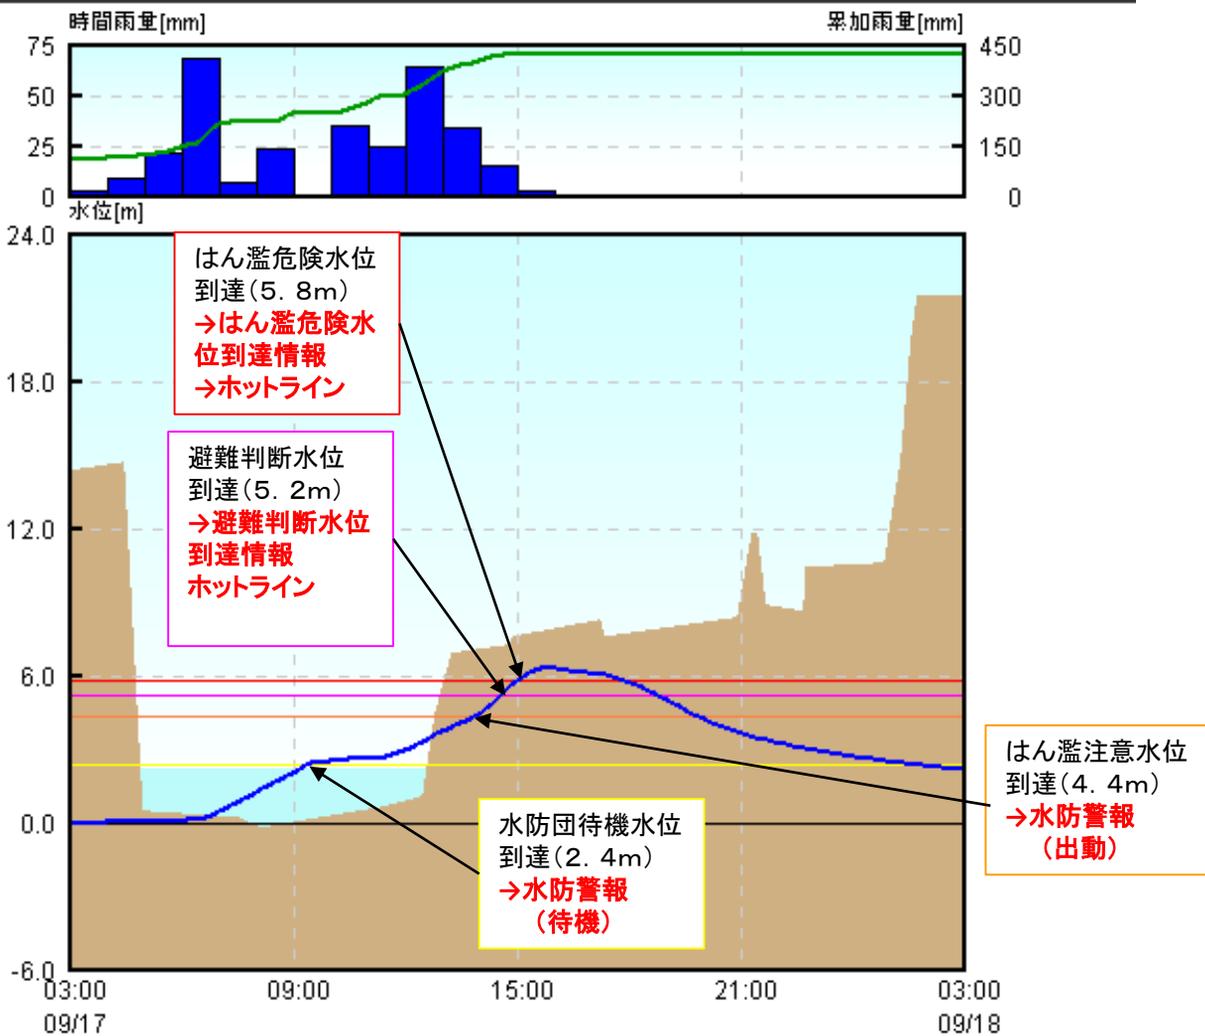
### 3 五ヶ瀬川(川水流橋水位観測所)

観測局情報				
雨量局	観測所名	川水流	所在地	延岡市北方町 卯
水位局	観測所名	川水流橋	河川名	五ヶ瀬川
	所在地	延岡市北方町 卯	管理者名	延岡土木
