令和2年5月27日  
延岡河川国道事務所

五ヶ瀬川における法崩れについて  
(応急復旧工事に着手)

令和2年5月16日に発生した五ヶ瀬川左岸5k350付近（延岡市古川町地先）の法崩れ箇所について、5月27日より、応急復旧工事に着手します。

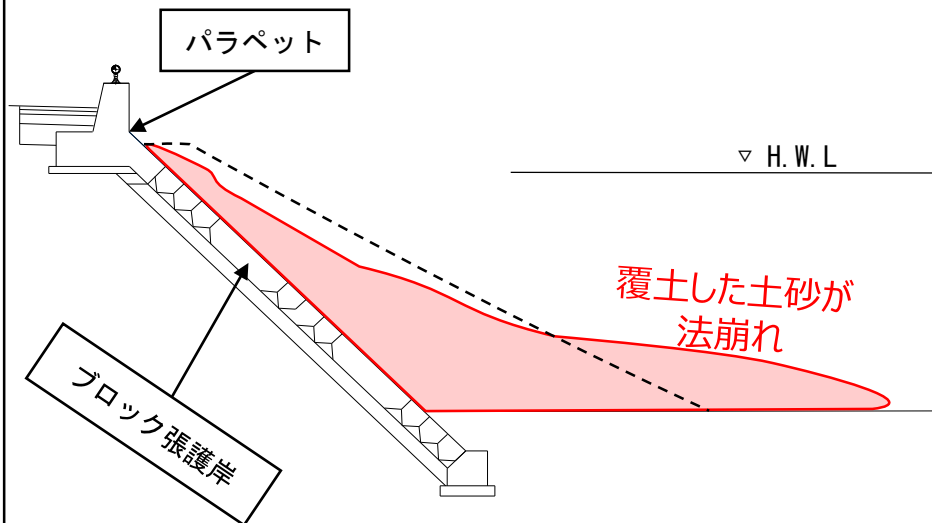
断面図（現状）

被災箇所  
五ヶ瀬川左岸5k350付近  
(延岡市古川町地先)

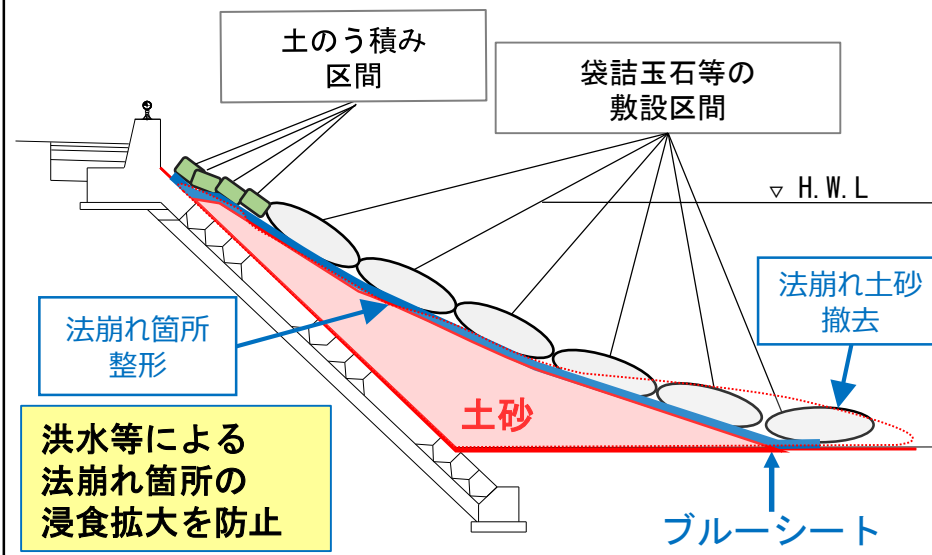
今回の応急復旧の施工断面イメージ

今回の応急復旧工事にあたり、専門家による現地調査・復旧工法の助言等を踏まえ、復旧工法等を検討した結果、まず、本出水期※における被災拡大防止の観点から応急復旧工事を実施することとします。その後、本出水期※明けに本復旧工事を行うことで進めてまいります。
