たまざわ  
**玉沢交差点の安全性が向上しました！！**  
たまざわ  
**～国道210号玉沢交差点改良事業～**

国道210号大分市玉沢交差点では、交差点流入部への速度超過による追突事故や右折車線末整備による対向4車線の視認不足による右折時事故が多発していました。

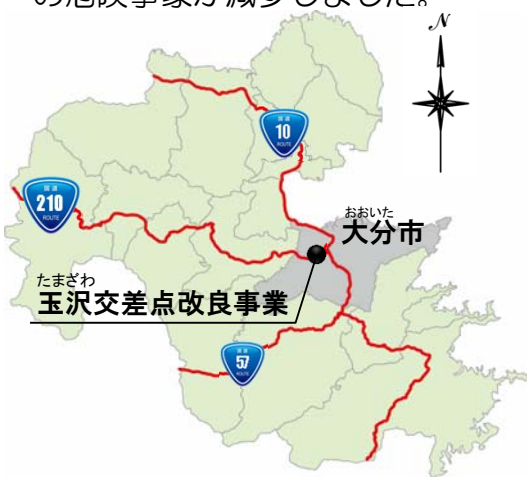
右折レーン整備

注意喚起路面標示整備

- ①右折レーンの設置 導流体の整備 ⇒右折車両による滞留をなくし、本線走行の整流化しました  
対向4車線の視認性を改善し、右折しやすくなりました
- ②注意喚起路面表示の設置⇒ドライバーに注意を促しています

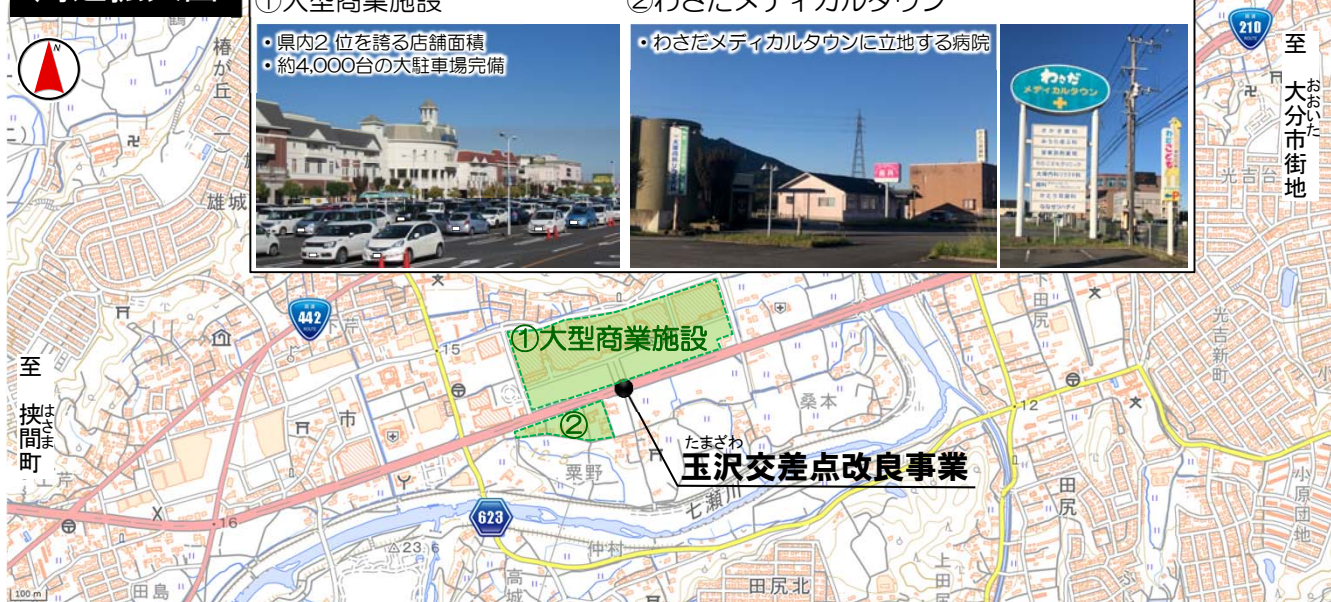
周辺拡大図

【沿道状況】

①大型商業施設

- ・県内2位を誇る店舗面積
- ・約4,000台の大駐車場完備

②わさだメディカルタウン

- ・わさだメディカルタウンに立地する病院

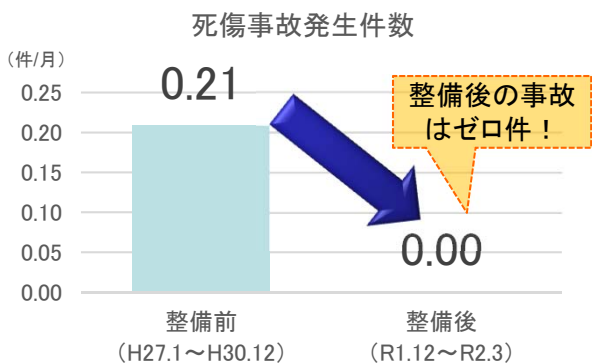
交差点改良により、  
交差点周辺の**交通事故が減少**しました！

出典：【整備前】イタルダ事故データ (H27-H30)  
【整備後】県警ヒアリング結果 (R1.12-R2.3)
