2. 遠賀川の現状と課題

2. 1 河川整備の現状と課題

2. 1. 1 河道の整備状況

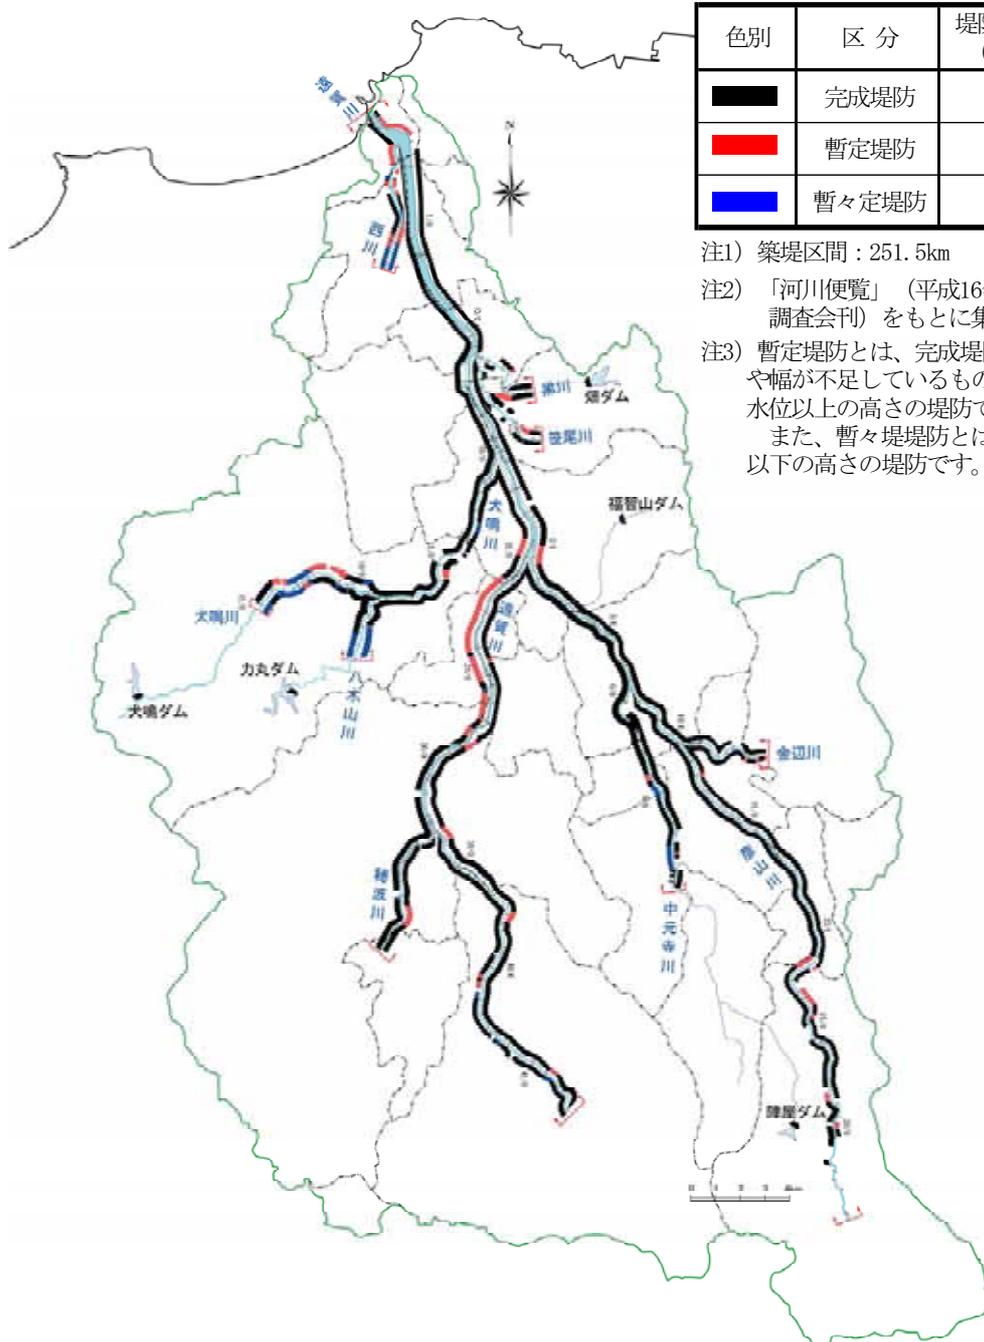
図2.1.1 堤防整備状況

遠賀川は、明治38年7月の大洪水を契機とする改修及び昭和28年6月の大洪水等を契機として河川改修を進めてきており、平成16年3月末時点の大臣管理区間における堤防の整備状況は、堤防が必要な区間約252kmのうち完成堤防区間は約207km（約82%）です。

表2.1.1 堤防整備状況

色別	区分	堤防延長 (km)	整備率 (%)
黒	完成堤防	206.6	82.2
赤	暫定堤防	23.0	9.1
青	暫々定堤防	21.9	8.7

注3) 暫定堤防とは、完成堤防に比べて高さや幅が不足しているもので、計画高水位以上の高さの堤防です。
また、暫々定堤防とは、計画高水位以下の高さの堤防です。

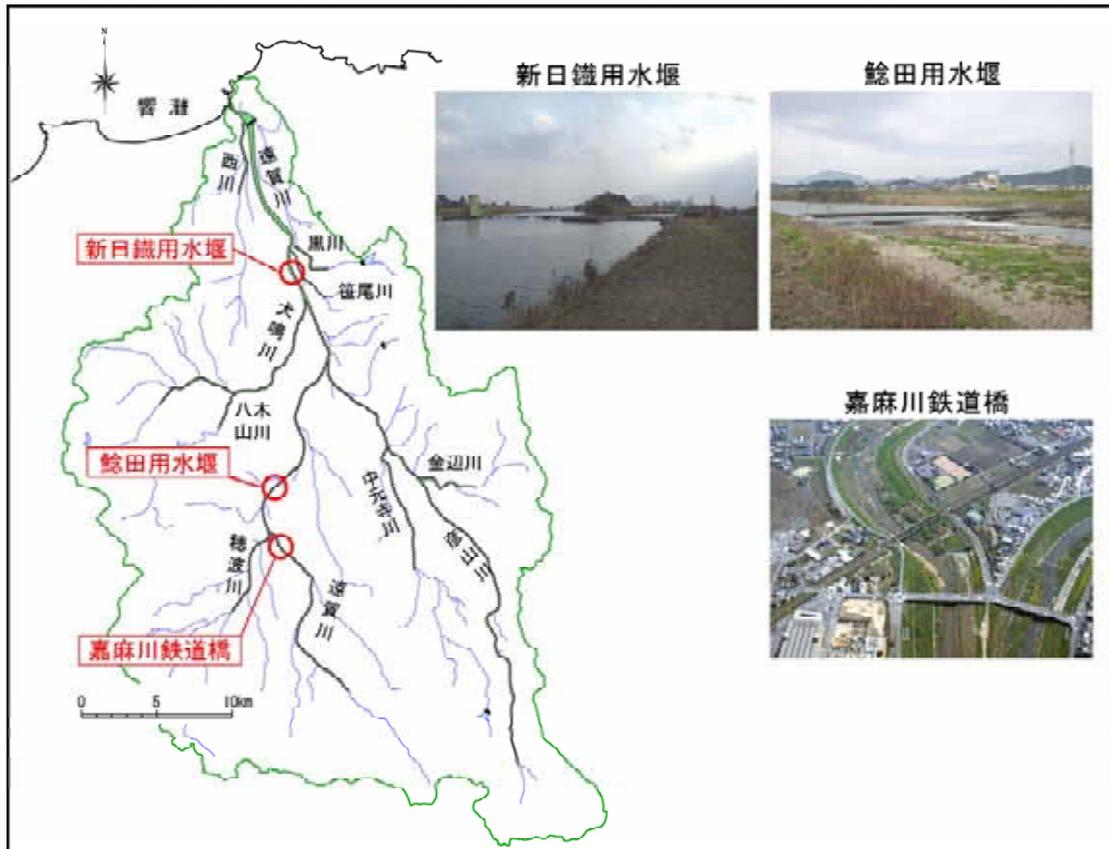
図2.1.2 主な洪水流下阻害の横断工作物

しかしながら、遠賀川では堤防が完成している箇所であっても、河道内の土砂の堆積等により、河道の流下能力が不足している箇所や新日鐵用水堰、鯉田用水堰、嘉麻川鉄道橋などの横断工作物により、洪水の流下を阻害している構造物もあり、過去に経験した昭和28年6月洪水や平成11年6月、平成13年6月、そして平成15年7月洪水などと同規模の洪水が発生した場合、甚大な被害が予想されます。

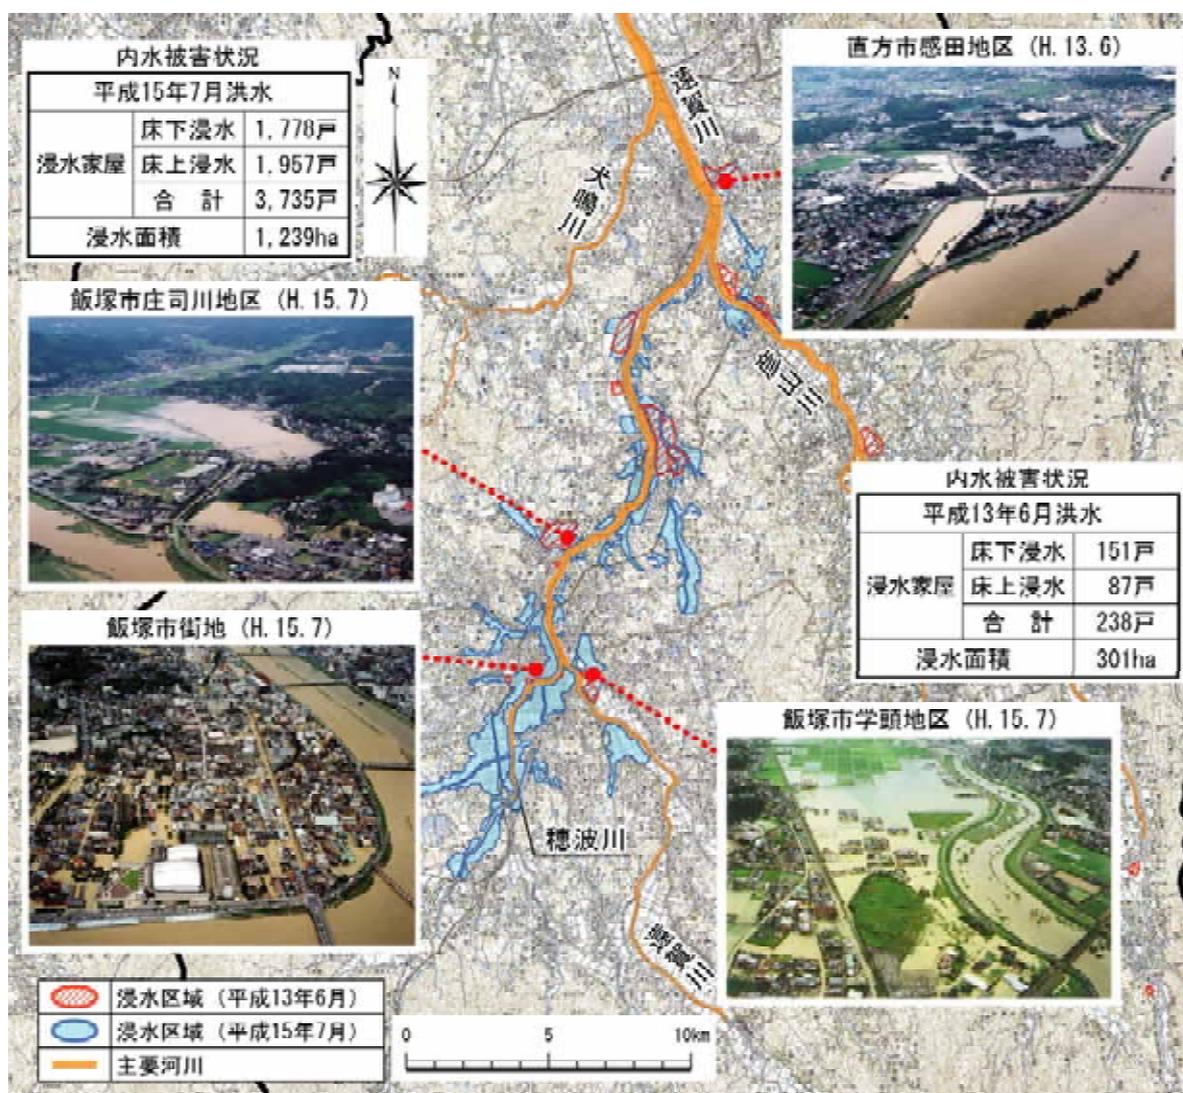
図2. 1. 4 近年の内水被害状況図（平成13年6月、平成15年7月）

遠賀川の中下流域一帯は、古くから農耕文化が開けた地域で、低地部に居住地が発達したこと及び鉱害による地盤沈下が発生したことから、内水被害が生じやすい地形特性です。昭和 54 年 6 月、昭和 55 年 8 月洪水では大きな内水被害が発生し、内水対策として笹尾川排水機場(S60.6)、^{とのうら}殿浦排水機場(S62.12)及び庄司川排水機場(H6.3)などを設置してきました。

しかしながら、近年の平成 13 年 6 月洪水、平成 15 年 7 月洪水においても内水被害が発生しています。特に平成 15 年 7 月洪水では、床上浸水約 1960 戸、床下浸水約 1780 戸にのぼる大規模な被害が発生しました。

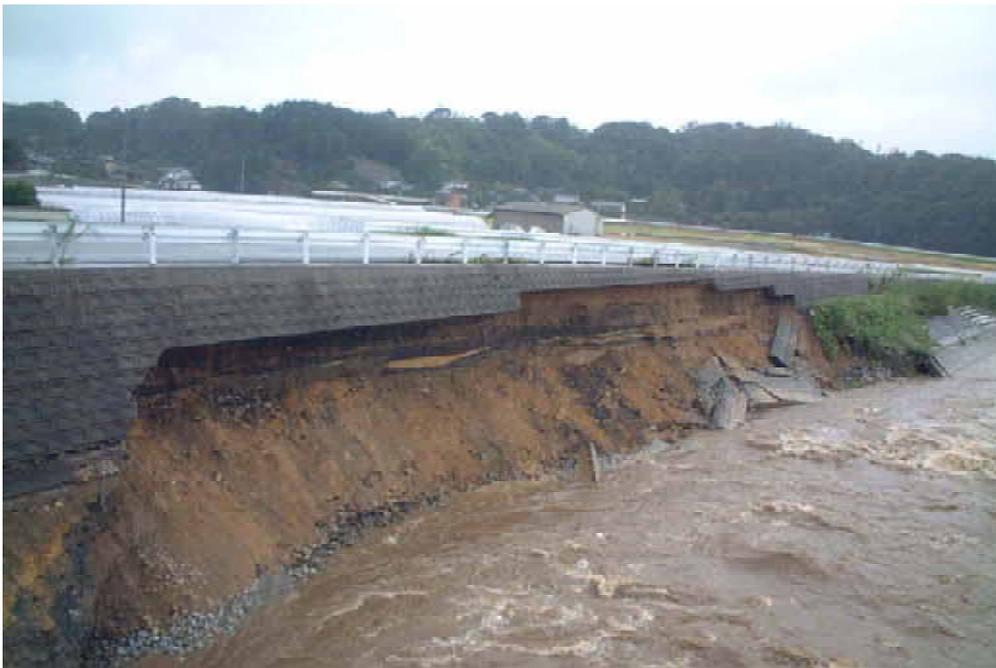
写真2.1.1 彦山川庄地区堤防被災状況（田川郡大任町^{おおとう}）

遠賀川は過去に度重なる洪水を受けており、堤防はその経験に基づき築造・
拡築や補修が行われてきましたが、昭和 28 年 6 月洪水では直方市植木地区^{うえき}の
堤防が破堤し、甚大な被害が発生しました。このように、古い時代に築造され
た堤防は必ずしも工学的な設計に基づくものではなく、築造の履歴や材料構成
等は必ずしも明確ではありません。その一方で、堤防の背後地には人口や資産
の集積が著しい箇所もあるため、堤防整備による安全性の確保がますます必要
となっています。

堤防や地盤の構造が様々な不確実性を有し、浸透や浸食に対して脆弱^{ぜいじゃく}な部
分もあると考えられることから、堤防が完成している箇所においても安全性の
点検を行い、機能の維持や安全性の確保を図るため、必要に応じた堤防強化対
策を実施していく必要があります。

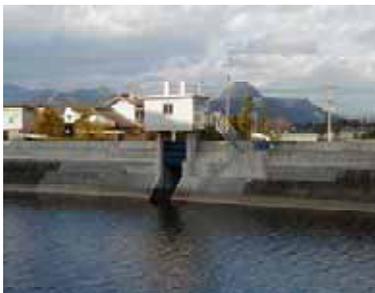
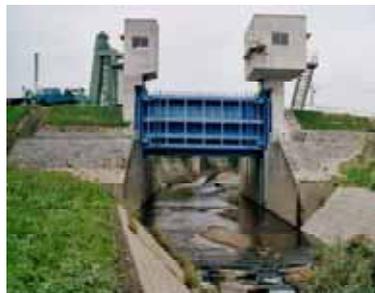
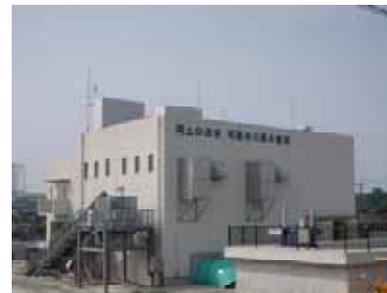
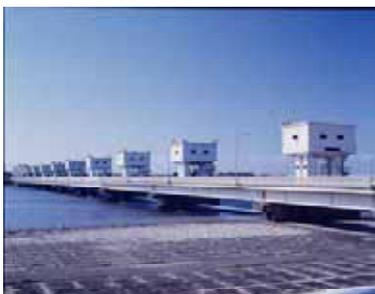
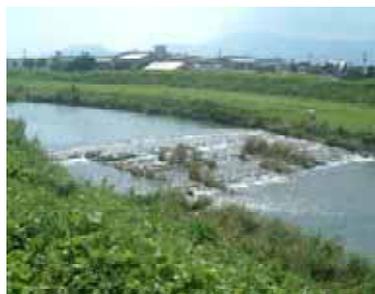
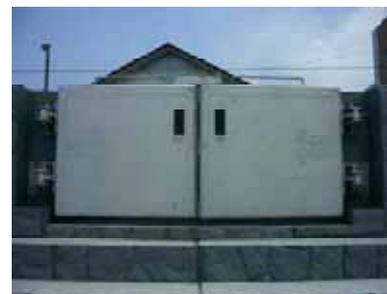
写真2.1.2 河川管理施設

遠賀川の河川管理施設は、下表に示すとおり樋門や水門、排水機場、堰、床止め、^{りっこう}陸閘など多くの種類の河川管理施設を抱え、その数は 889 施設と、九州第一位の施設数です。特に、床止めを除く人為操作を要する 860 の施設については、洪水時において迅速かつ的確な操作を行う必要があります。また、施設の中には第一期改修（明治 39 年～大正 8 年）で築造されたものもあり、堤防や樋門、護岸など河川構造物の安全性を確保するために、老朽化対策も必要となっています。これまでにも、樋門、水門等の河川管理施設の維持、管理及び老朽化対策を実施してきましたが、今後も洪水時に河川管理施設が正常な機能を発揮できる適切な維持管理が必要です。

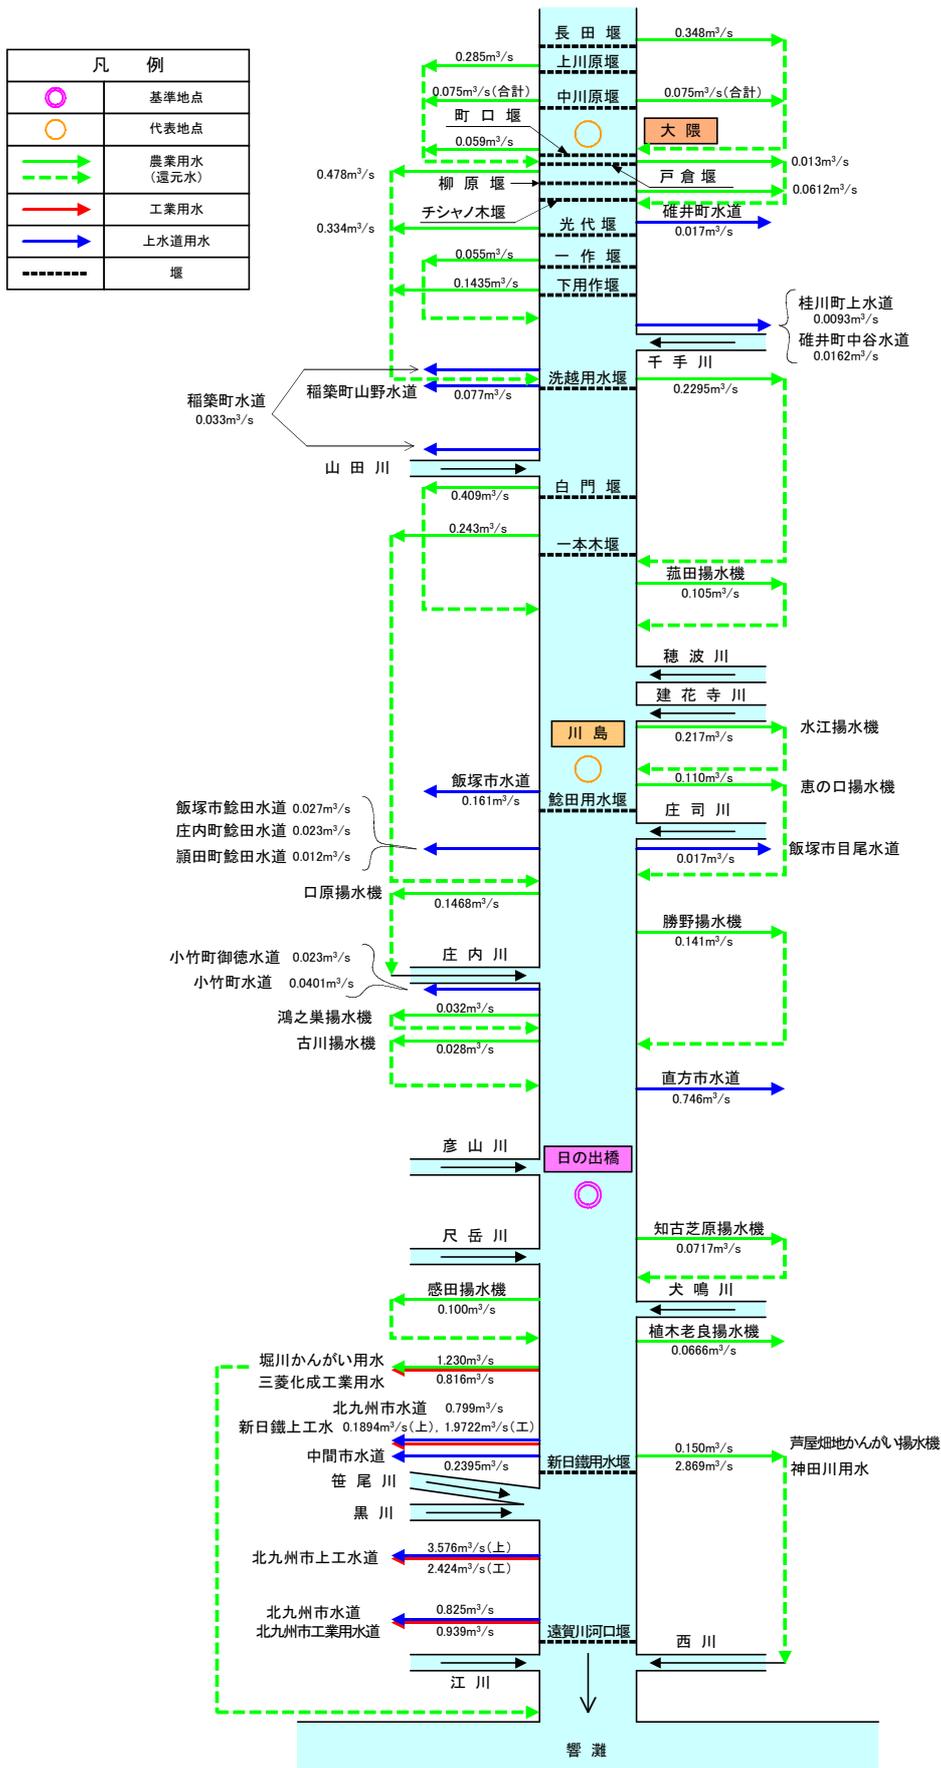
図2.2.1 遠賀川取排水系統模式図

河川水の利用については、流域内の大臣管理区間に 70 にも及ぶ多くの堰が見られ、農業用水・工業用水・上水道水の供給が図られています。中でも上水道用水としては、流域内 22 市町村のうち 15 市町の貴重な水源となっており、河川水への依存度は約 7 割と高くなっています。

また、日の出橋下流においては、工業用水として 6.151m³/s、上水道用水として 5.629m³/s の供給が行われており、北九州都市圏の主要産業を支えています。

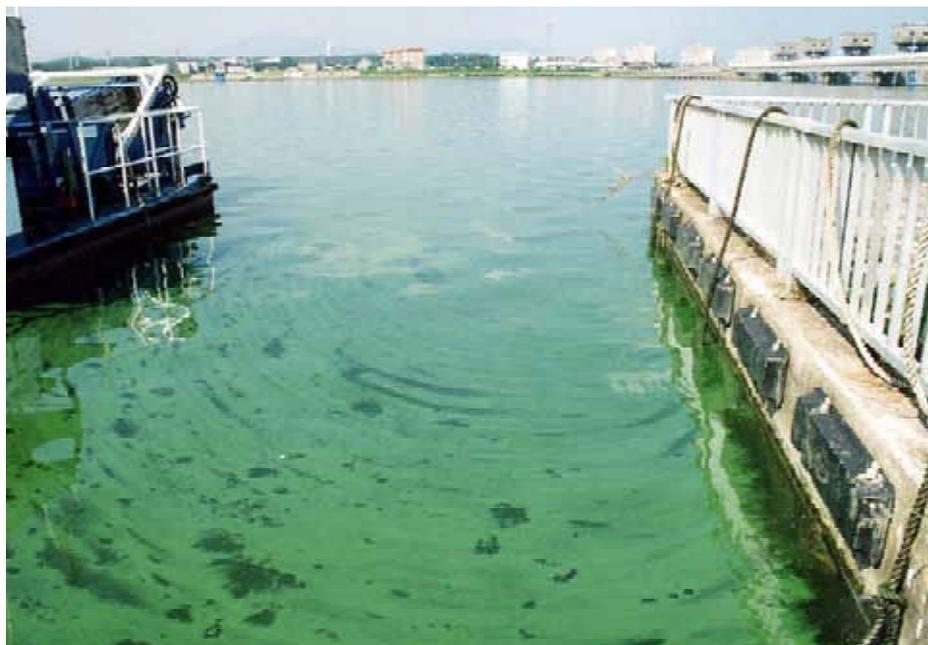
写真2.2.18 遠賀川河口堰におけるアオコの発生状況

また、北九州都市圏の都市用水が取水されている遠賀川河口堰貯水池は、富栄養化によるアオコの発生が見られることがあり、水道水源として安全でおいしい水の確保が急務となっています。さらに、近年、油類や有害科学物質等が河川へ流入する水質事故が増加傾向にあります。

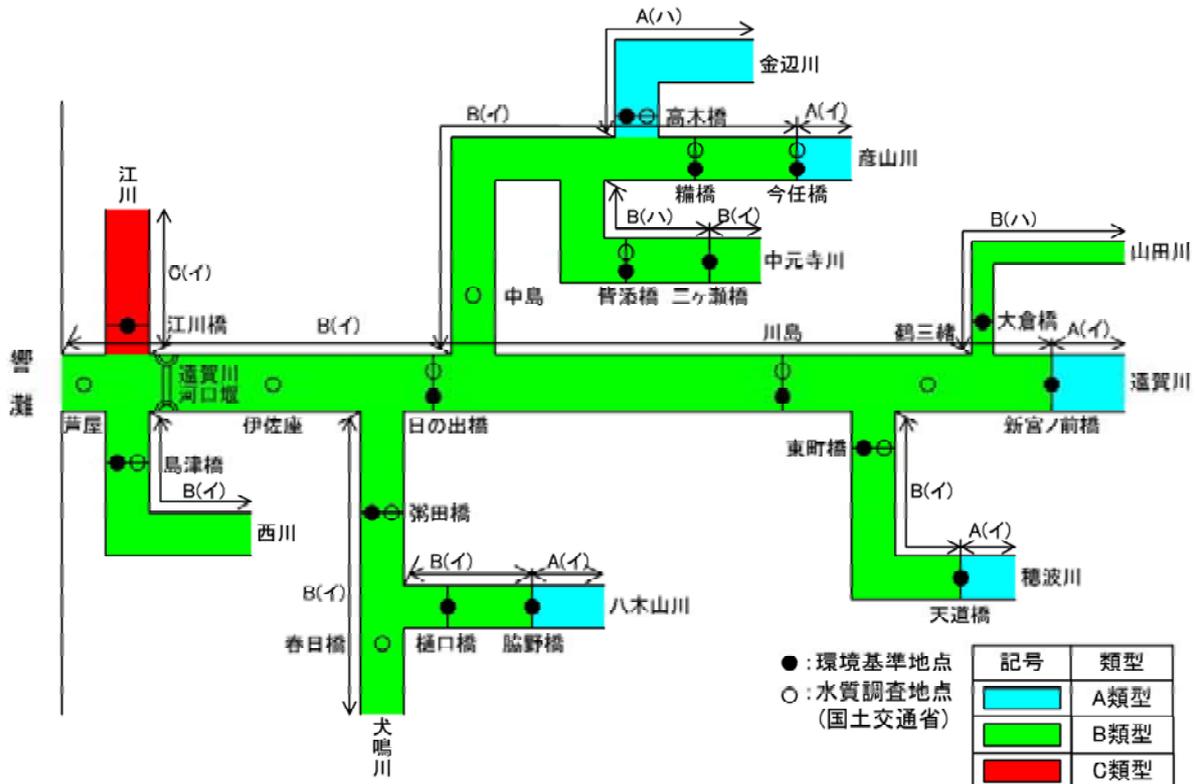
図2.2.2 遠賀川水質環境基準地点及び類型指定指定状況図

※上図は表 2.2.3 に示す環境基準類型指定状況をもとに作成

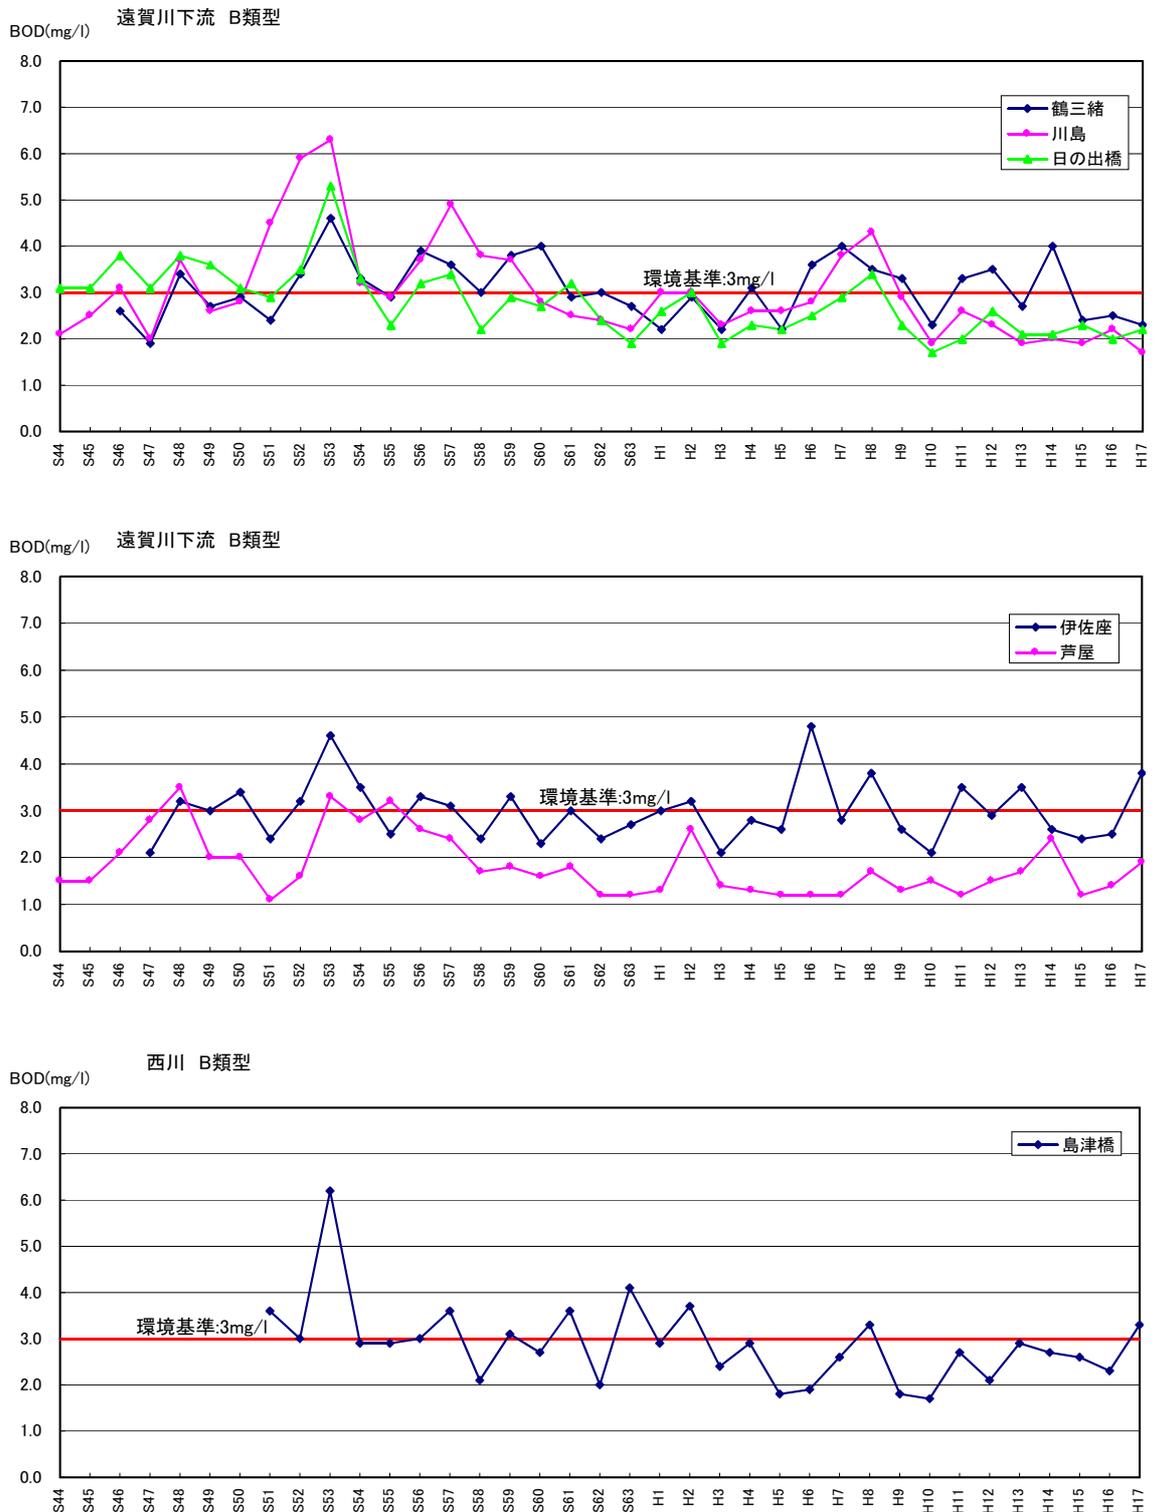
図2.2.3 (1) 遠賀川水系におけるBOD75%値の経年変化図 (1/3)

※BOD75%値：月1回の測定（年12データ）の場合、水質の良いものから9番目の値

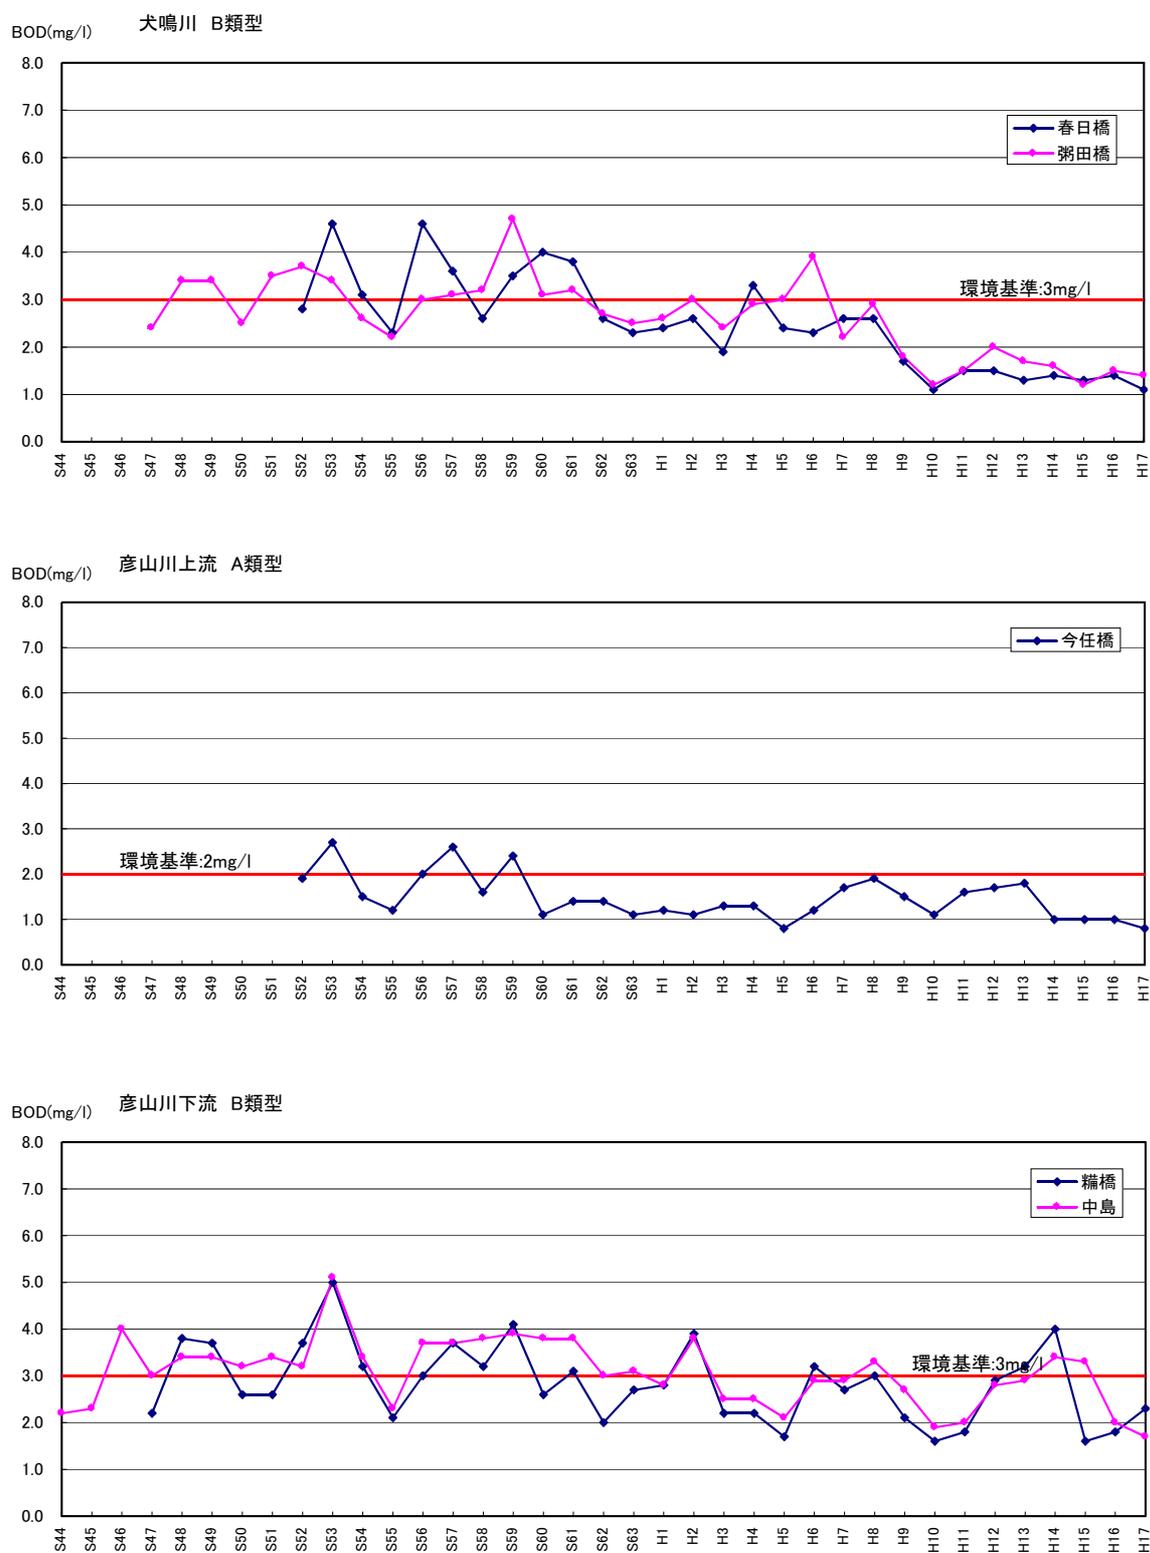
図2.2.3 (2) 遠賀川水系におけるBOD75%値の経年変化図 (2/3)

※BOD75%値：月1回の測定（年12データ）の場合、水質の良いものから9番目の値

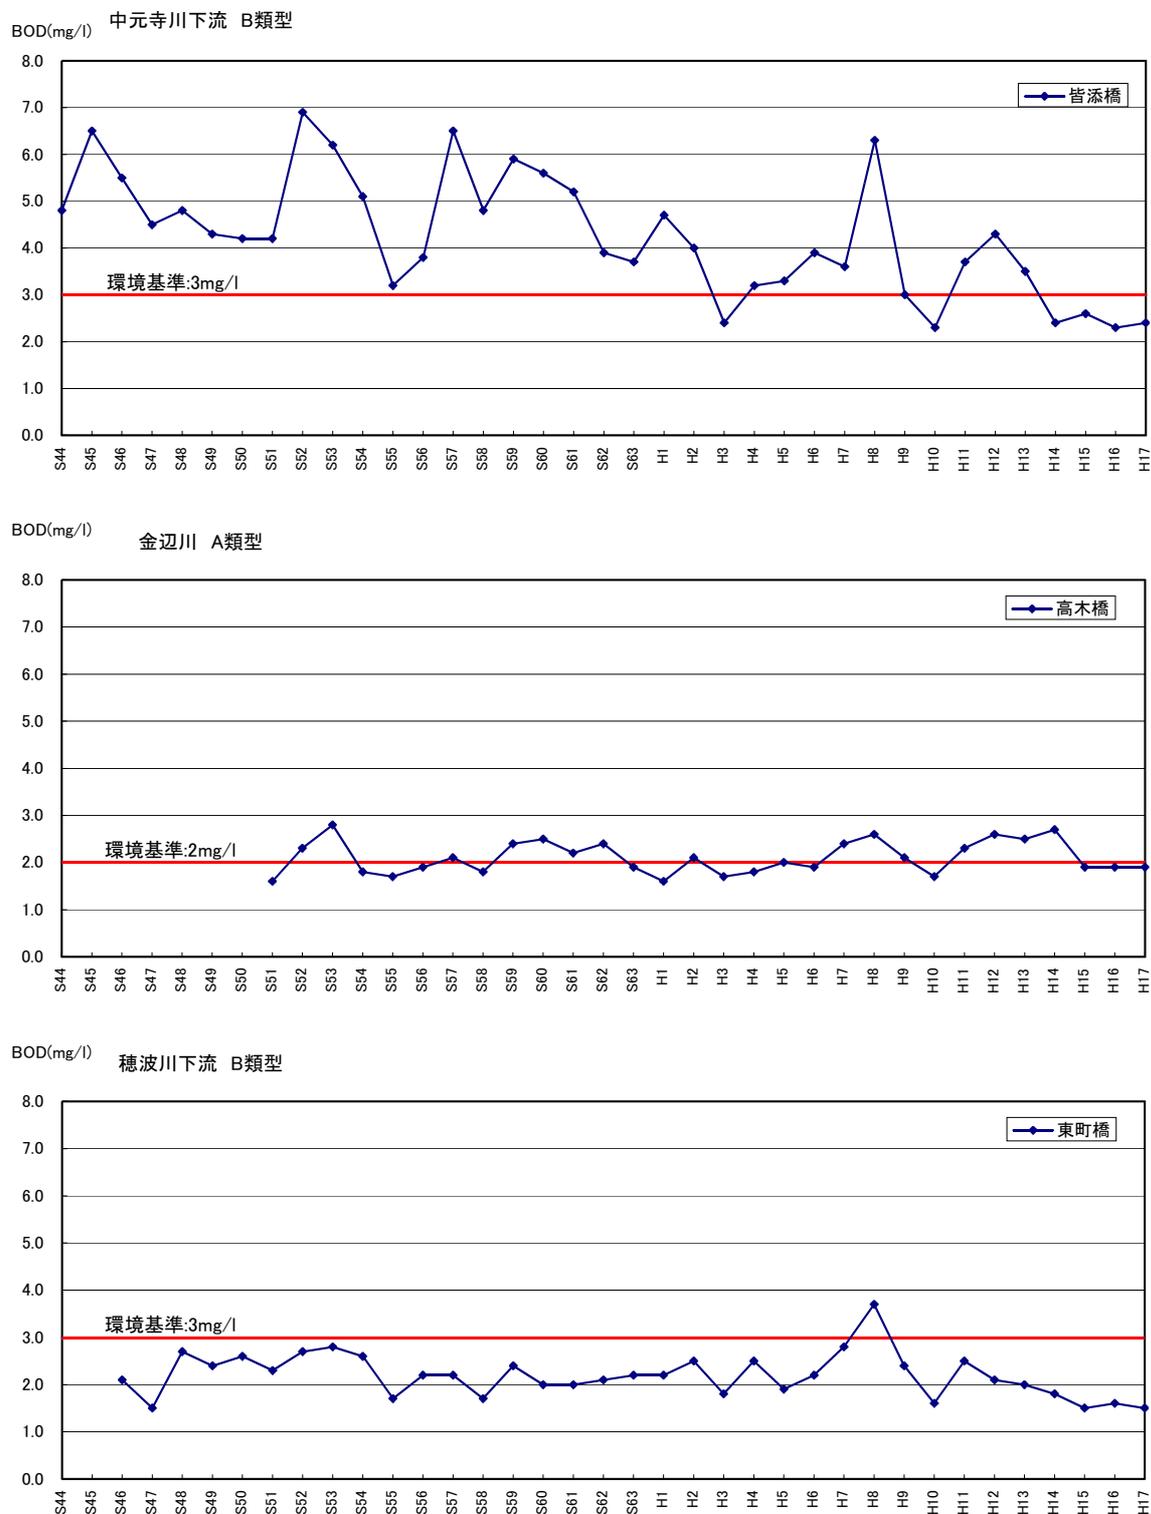
図2.2.3 (3) 遠賀川水系におけるBOD75%値の経年変化図 (3/3)

※BOD75%値：月1回の測定（年12データ）の場合、水質の良いものから9番目の値

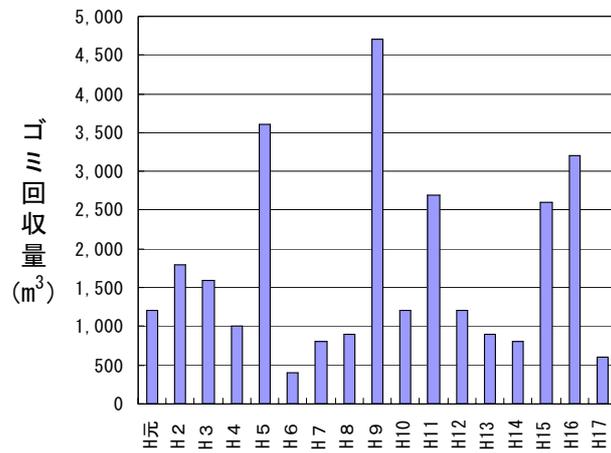
図2.2.6 遠賀川河口堰におけるゴミ回収量

遠賀川では、高水敷や川に捨てられたゴミを度々見かけます。また、近年では家電製品やその他粗大ゴミなどの不法投棄が増加しています。水質の問題とあわせてゴミの問題は、遠賀川流域の大きな課題でもあります。これらのゴミは洪水時に草木とともに下流に流れ、最下流の遠賀川河口堰貯水池では、一面がゴミに覆われる状況が度々発生しています。

*ゲート全開操作により、堰下流にゴミ流出あり
