2. 遠賀川の現状と課題

2.1 河川整備の現状と課題

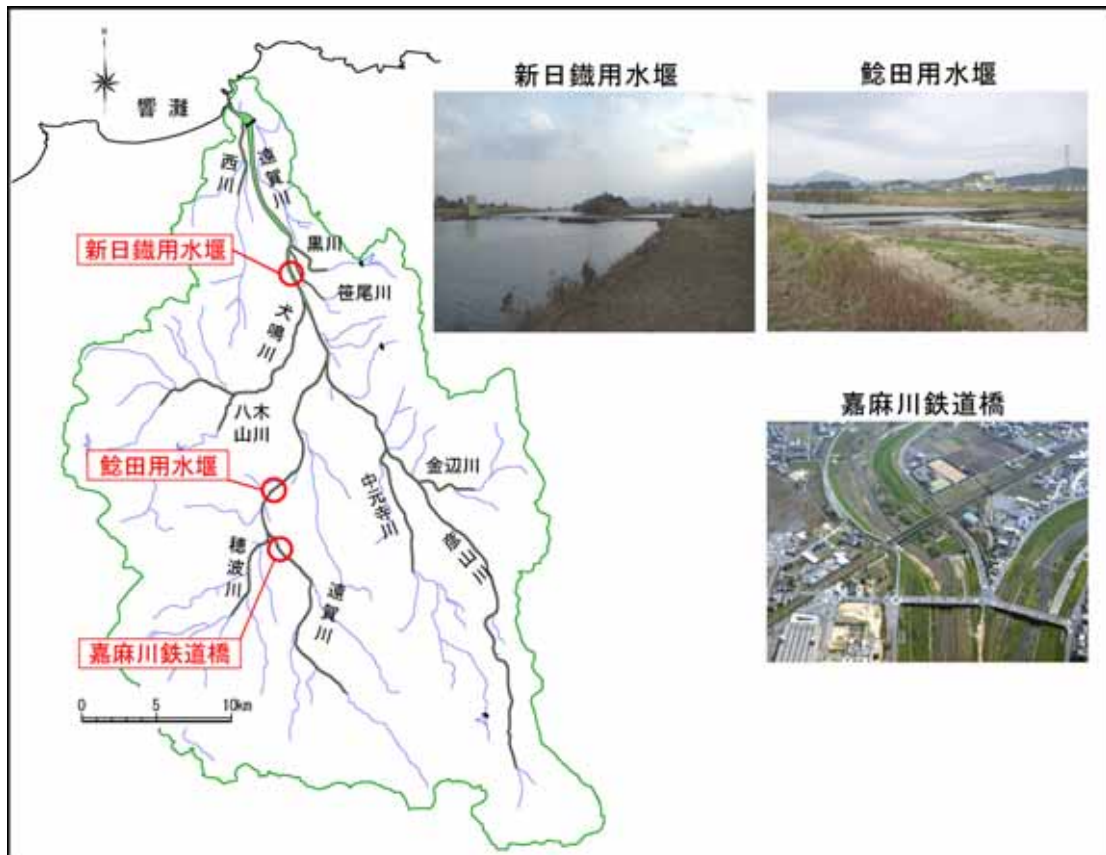
図2.1.2 主な洪水流下阻害の横断工作物

また、遠賀川では堤防が完成している箇所であっても、河道内の土砂の堆積等により、河道の流下能力が不足している箇所や新日鐵用水堰、しんにってつようすいせき 鯉田用水堰、なまずた 嘉麻川鉄道橋などの横断工作物により、洪水の流下を阻害している構造物もあり、過去に経験した昭和 28 年 6 月洪水や平成 11 年 6 月、平成 13 年 6 月、そして平成 15 年 7 月洪水など同規模の洪水が発生した場合、甚大な被害が予想されます。

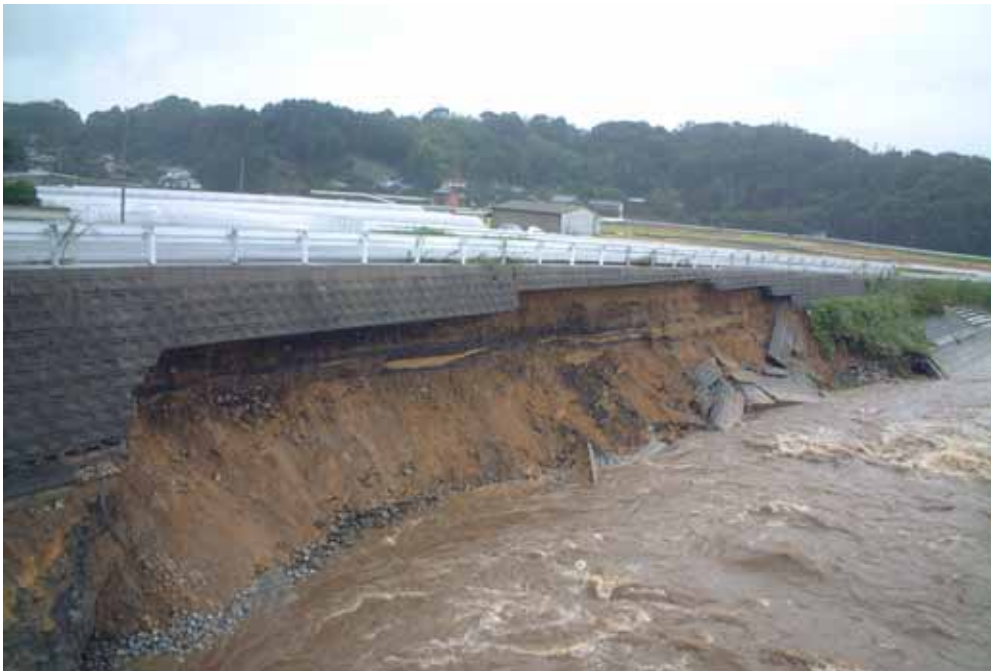
写真2.1.1 彦山川庄地区堤防被災状況（田川郡大任町<sup>おおとう</sup>）

遠賀川は過去に度重なる洪水を受けており、堤防はその経験に基づき築造・拡築や補修が行われてきましたが、昭和 28 年 6 月洪水では直方市植木地区の堤防が破堤し、甚大な被害が発生しました。このように、古い時代に築造された堤防は必ずしも工学的な設計に基づくものではなく、築造の履歴や材料構成等は必ずしも明確ではありません。その一方で、堤防の背後地には人口や資産の集積が著しい箇所もあるため、堤防整備による安全性の確保がますます必要となっています。

このように堤防や地盤の構造が様々な不確実性を有し、浸透や浸食に対して脆弱な部分もあると考えられることから、堤防が完成している箇所においても安全性の点検を行い、機能の維持や安全性の確保を図るため、必要に応じた堤防強化対策を実施していく必要があります。

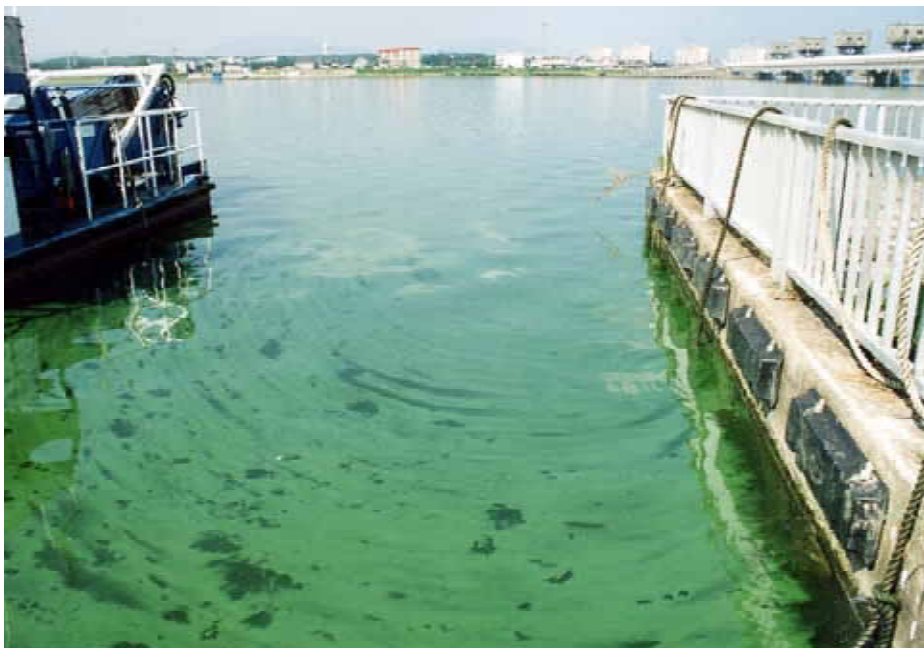
写真2.2.18 遠賀川河口堰におけるアオコの発生状況

また、北九州都市圏の都市用水が取水されている遠賀川河口堰貯水池は、富栄養化によるアオコの発生が見られることがあり、水道水源として安全でおいしい水の確保が求められています。さらに、油類や有害物質が河川へ流入する水質事故が、近年増加しています。
