## 2. 遠賀川の現状と課題

#### 2. 1 河川整備の現状と課題

##### 2. 1. 1 河道の整備状況

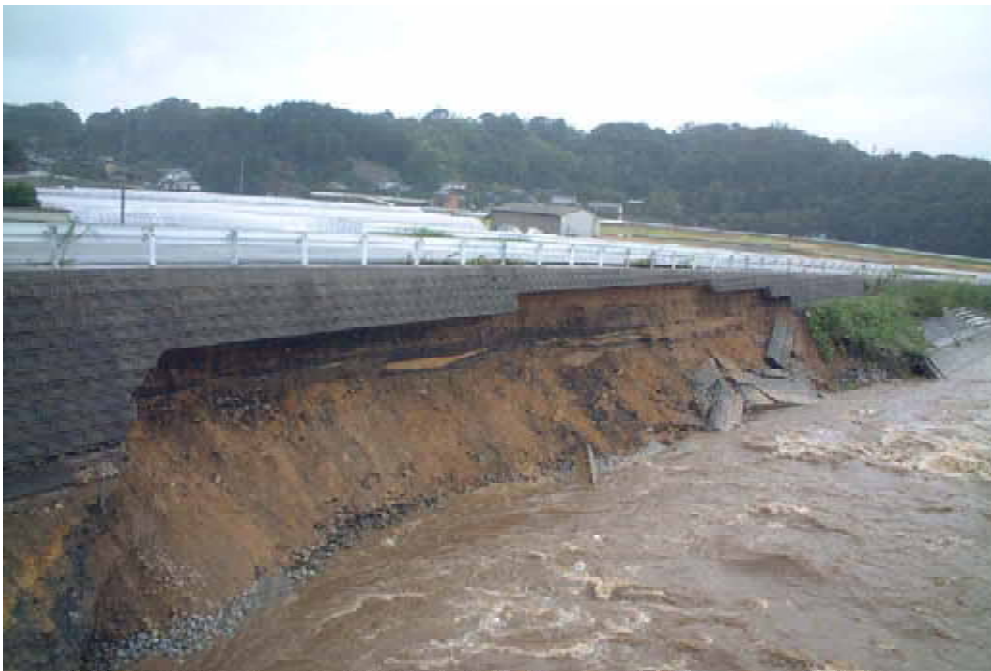
写真2.1.1 彦山川庄地区堤防被災状況（田川郡大任町<sup>おおとう</sup>）

遠賀川は過去に度重なる洪水を受けており、堤防はその経験に基づき築造・  
拡築や補修が行われてきましたが、昭和 28 年 6 月洪水では直方市植木地区<sup>うえき</sup>の  
堤防が破堤し、甚大な被害が発生しました。このように、古い時代に築造され  
た堤防は必ずしも工学的な設計に基づくものではなく、築造の履歴や材料構成  
等は必ずしも明確ではありません。その一方で、堤防の背後地には人口や資産  
の集積が著しい箇所もあるため、堤防整備による安全性の確保がますます必要  
となっています。

堤防や地盤の構造が様々な不確実性を有し、浸透や浸食に対して脆弱<sup>ぜいじゃく</sup>な部  
分もあると考えられることから、堤防が完成している箇所においても安全性の  
点検を行い、機能の維持や安全性の確保を図るため、必要に応じた堤防強化対  
策を実施していく必要があります。

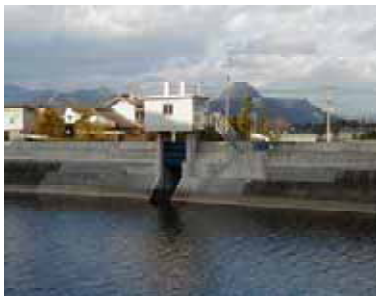
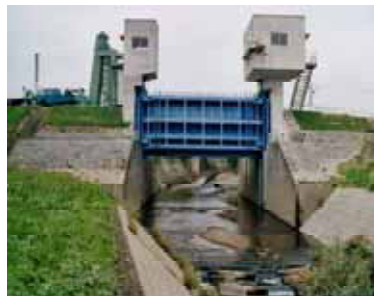
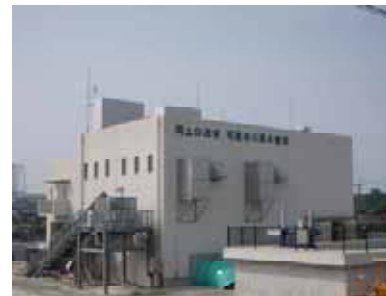
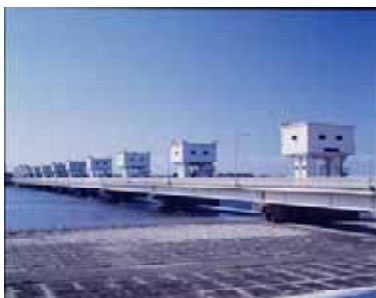
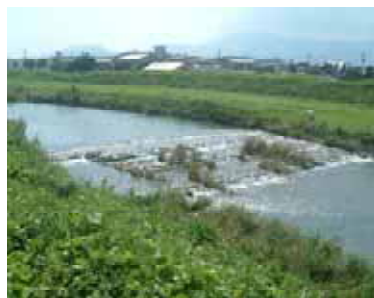
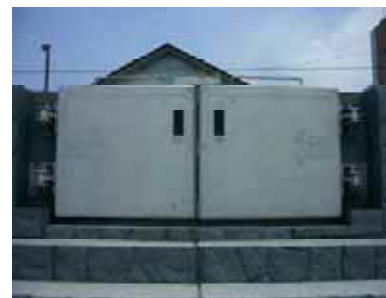
写真2.1.2 河川管理施設

遠賀川の河川管理施設は、下表に示すとおり樋門や水門、排水機場、堰、床止め、陸閘など多くの種類の河川管理施設を抱え、その数は 889 施設と、九州第一位の施設数です。特に、床止めを除く人為操作を要する 860 の施設については、洪水時において迅速かつ的確な操作を行う必要があります。また、施設の中には第一期改修（明治 39 年～大正 8 年）で築造されたものもあり、堤防や樋門、護岸など河川構造物の安全性を確保するために、老朽化対策も必要となっています。これまでも、樋門、水門等の河川管理施設の維持、管理及び老朽化対策を実施してきましたが、今後も洪水時に河川管理施設が正常な機能を発揮できる適切な維持管理が必要です。

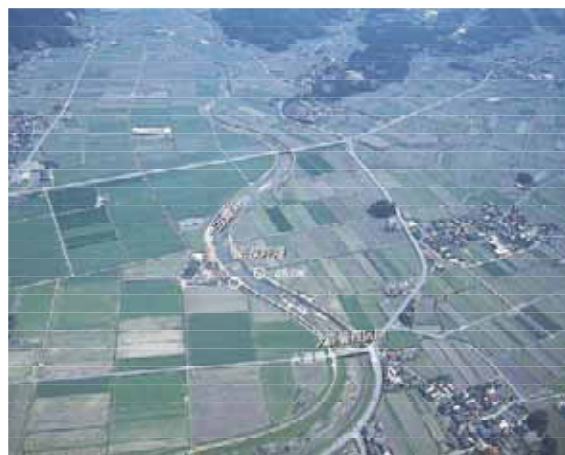
写真2.2.1 遠賀川上流部(嘉麻市)

山間を抜けてすぐに扇状地上に耕作地が広がる。上流にも堰があり湛水している。堰下流には早瀬や砂洲が形成され、水辺にツルヨシ群落が繁茂する。

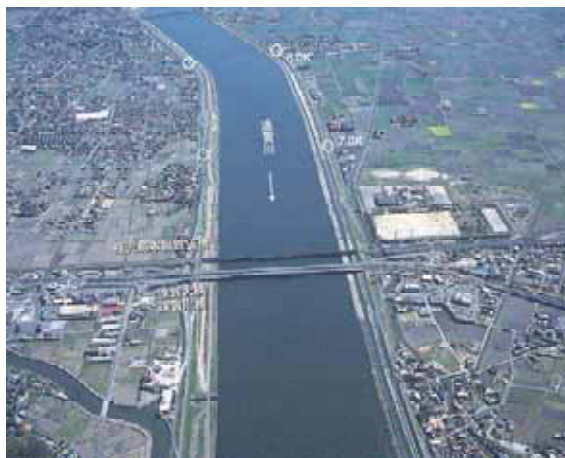
写真2.2.11 遠賀川下流部  
(水巻町、遠賀町上空より望む)

高水敷の人的利用や低水護岸の敷設、水際の直線化により、ヨシ原や湿地帯など下流特有の河川環境には乏しい区間となっている。

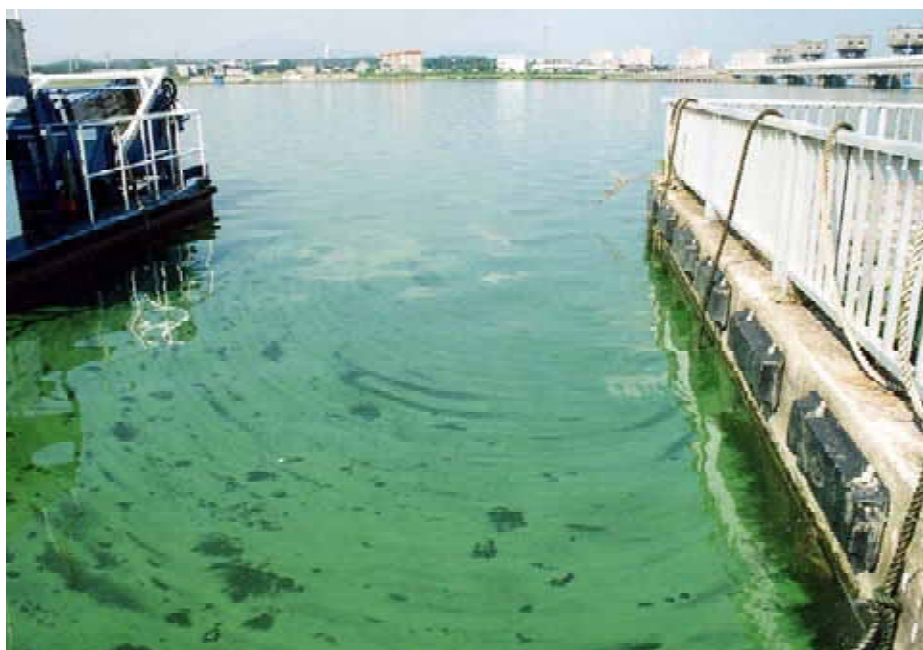
写真2.2.18 遠賀川河口堰におけるアオコの発生状況

また、北九州都市圏の都市用水が取水されている遠賀川河口堰貯水池は、富栄養化によるアオコの発生が見られることがあり、水道水源として安全でおいしい水の確保が急務となっています。さらに、近年、油類や有害科学物質等が河川へ流入する水質事故が増加傾向にあります。

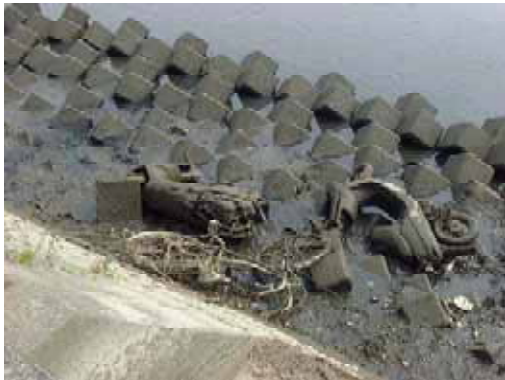
写真2.2.35 ゴミ投棄状況

遠賀川では、高水敷や川に捨てられたゴミを度々見かけます。また、近年では家電製品やその他粗大ゴミなどの不法投棄が増加しています。水質の問題とあわせてゴミの問題は、遠賀川流域の大きな課題でもあります。これらのゴミは洪水時に草木とともに下流に流れ、最下流の遠賀川河口堰貯水池では、一面がゴミに覆われる状況が度々発生しています。

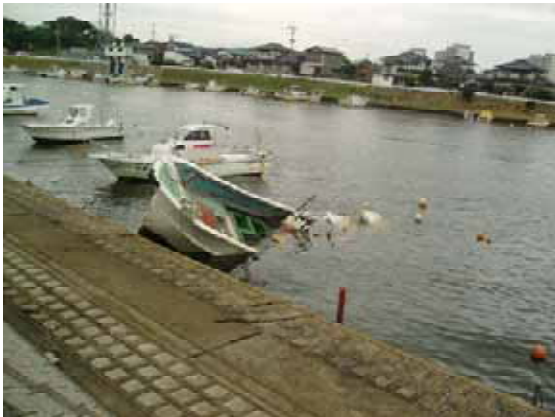
写真2. 2. 38 不法係留の状況（西川）

下流部の支川西川においては、多くの船舶が不法係留されています。船舶の不法係留は、洪水時の流下阻害や船舶からの油流出など河川管理や水質環境上の障害となり、河川空間利用の適正化へ向けた取り組みが必要です。

平成16年12月現在において、約640隻の不法係留船が確認されています。
