平成 27 年土石流調査情報（桜島地域） 第 5 報

（通算第 117 号）

桜島の土石流と火山活動について

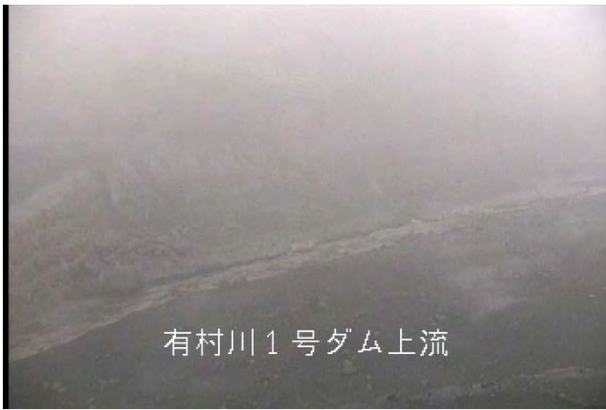
有村川1号ダム上流

有村川 土石流の様子(2月22日)

平成 27 年 2 月 1 日以降においては、2 月 22 日に有村川の 1 河川で土石流が発生しましたが、砂防設備内を安全に流下しました。2 月末までの土石流発生回数は、昨年の 1 回に対し今年は 4 回となっています。

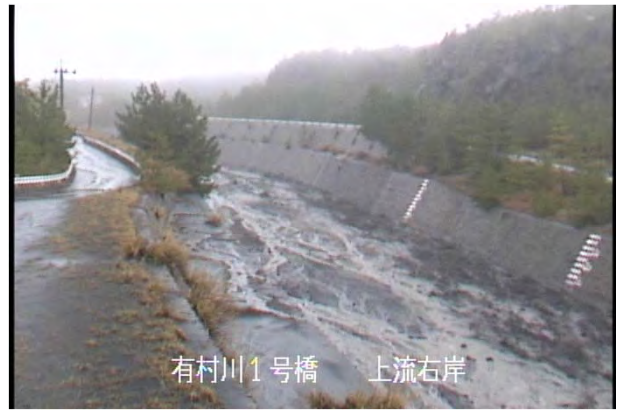
有村川1号橋 上流右岸

有村川 土石流の様子(2月22日)

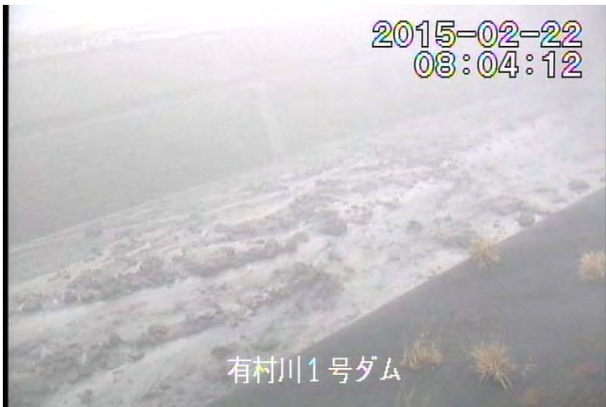
有村川1号ダム

有村川 土石流の様子(2月22日)

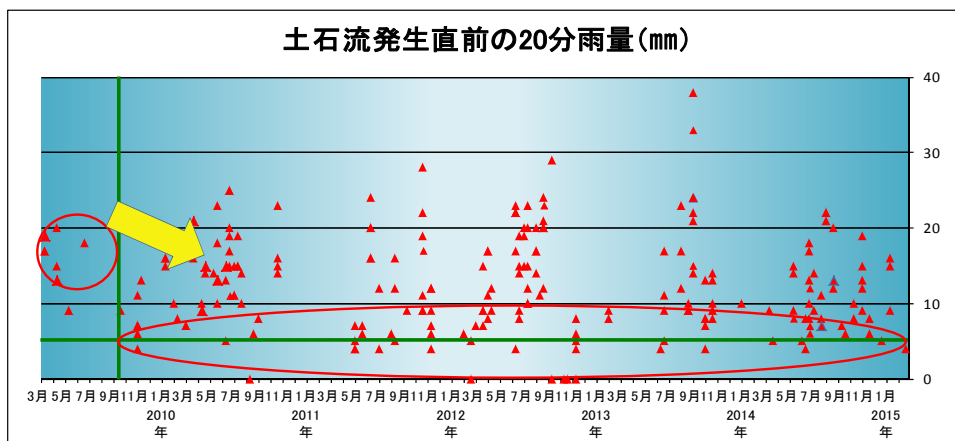
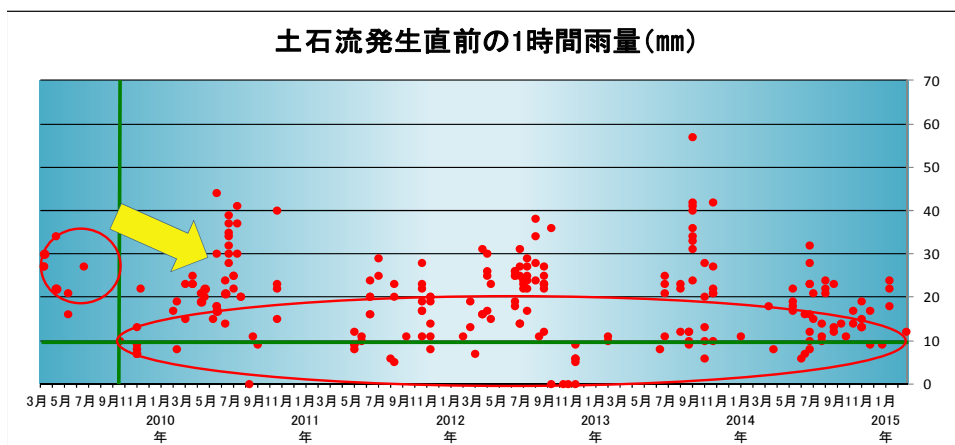
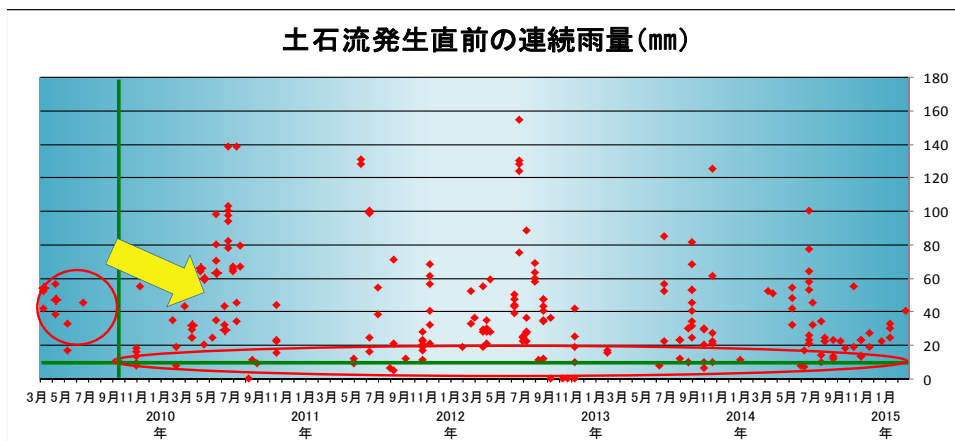
土石流発生直前の降水量(平成21年3月1日～平成27年2月28日)

降灰量の増加に伴い、**雨量が少ない場合でも土石流が発生する傾向にあり、土石流の発生頻度は増大している。**

資料－7 土石流発生直前の降水量（平成 21 年 3 月 1 日～平成 27 年 2 月 28 日）
