平成 27 年土石流調査情報（桜島地域） 第 2 報

（通算第 114 号）

桜島の土石流と火山活動について

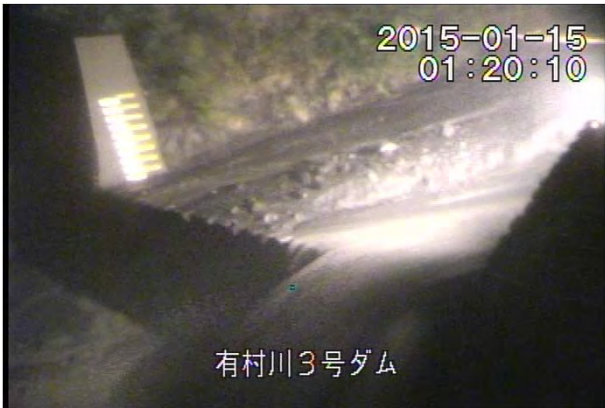
有村川 土石流の様子(1月15日)

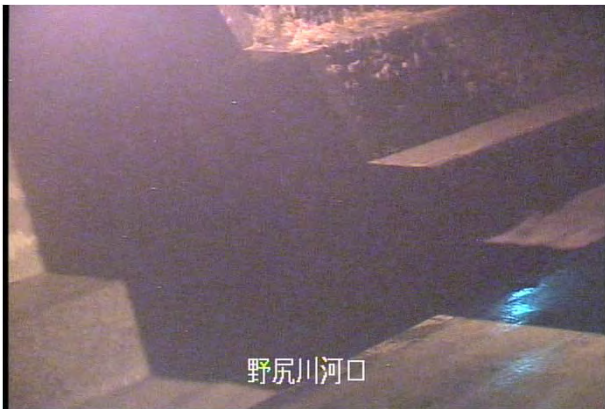
野尻川 土石流の様子(1月15日)

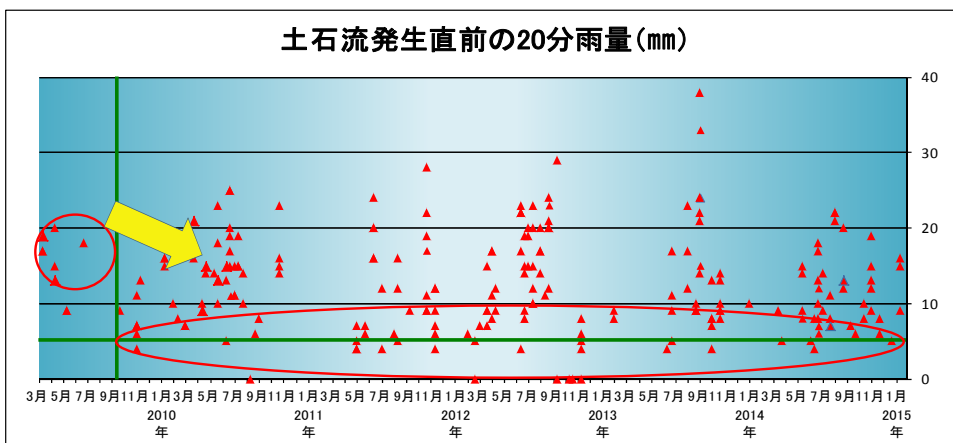
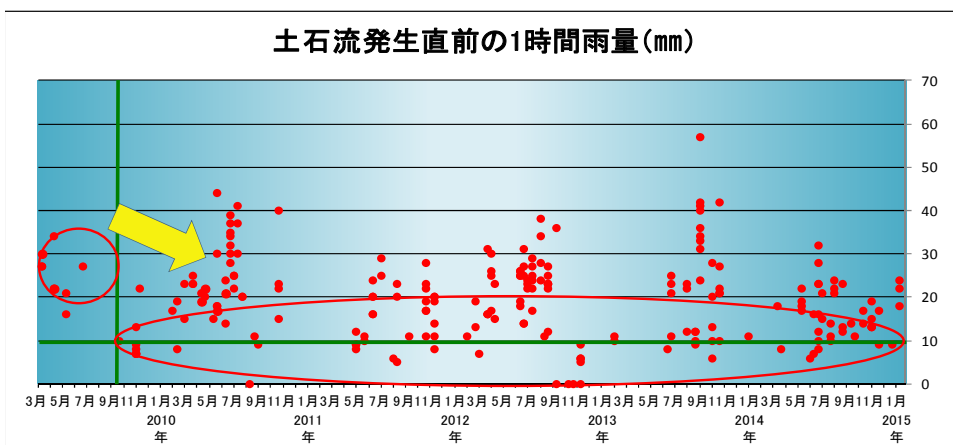
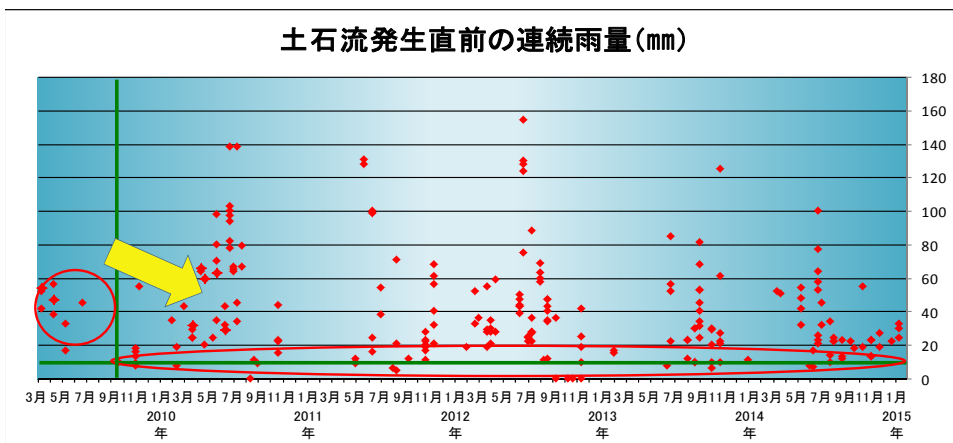
資料－7 土石流発生直前の降水量（2009 年 3 月 1 日～2015 年 1 月 31 日）

降灰量の増加に伴い、**雨量が少ない場合でも土石流が発生する傾向にあり、土石流の発生頻度は増大している。**

土石流発生直前の降水量(2009年3月1日～2015年1月31日)
