平成 26 年土石流調査情報（桜島地域） 第 31 報

（通算第 110 号）

桜島の土石流と火山活動について

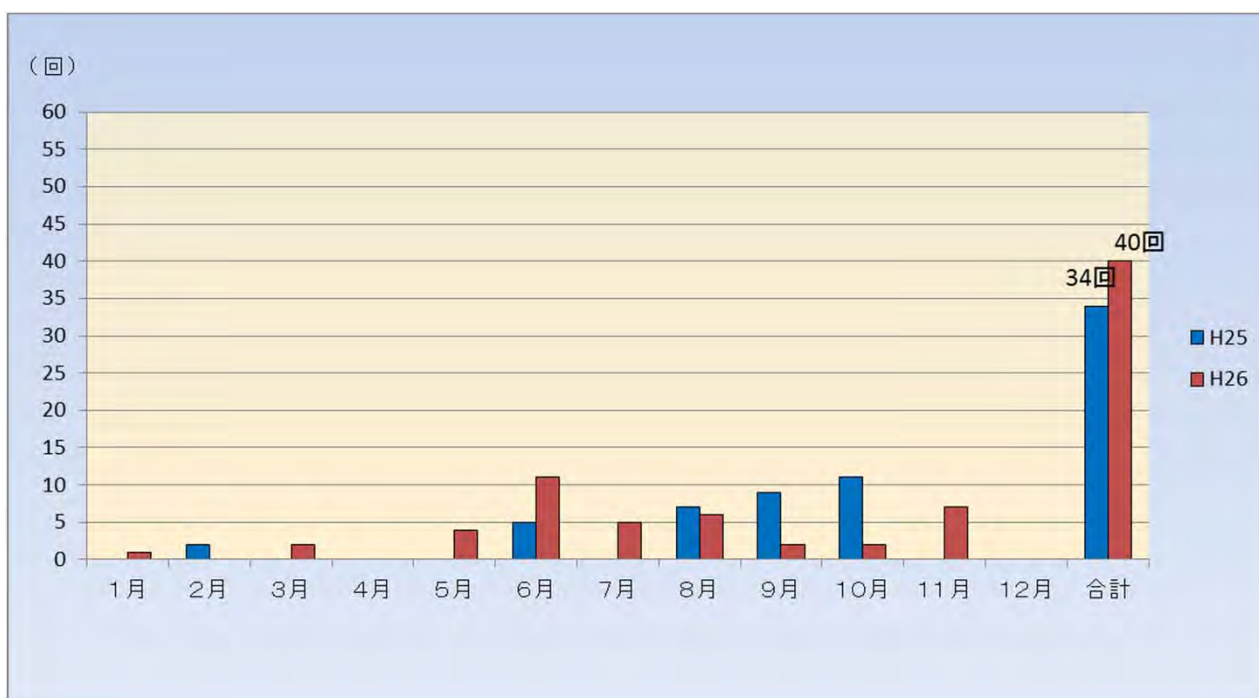
2013年及び2014年(1月～11月)の土石流発生回数比較

平成 26 年 11 月 1 日以降においては、11 月 1 日に野尻川・持木川・第二古里川・有村川・第一古里川の 5 河川で、11 月 25 日に野尻川の 1 河川で、11 月 30 日に野尻川の 1 河川で、土石流が発生しましたが、いずれも砂防設備内を安全に流下しました。11 月末までの土石流発生回数は、昨年の 34 回に対し今年は 40 回となっています。

資料－4 2013 年及び 2014 年（1 月～11 月）の土石流発生回数比較

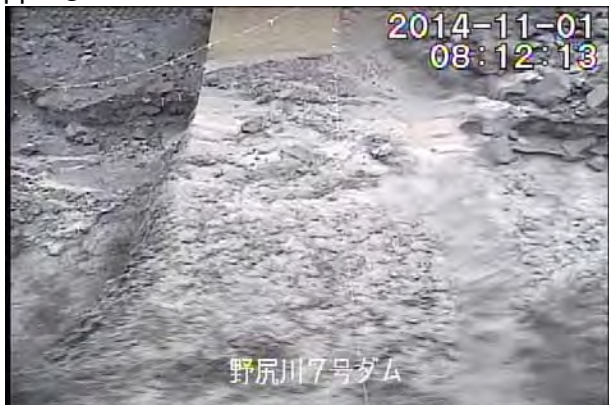
野尻川 土石流の様子(11月 1日)

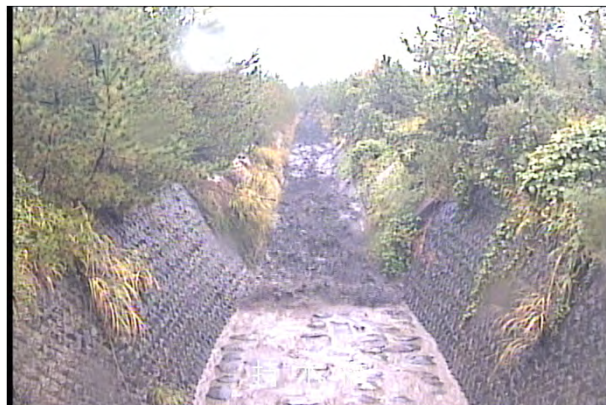
持木川 土石流の様子(11月 1日)

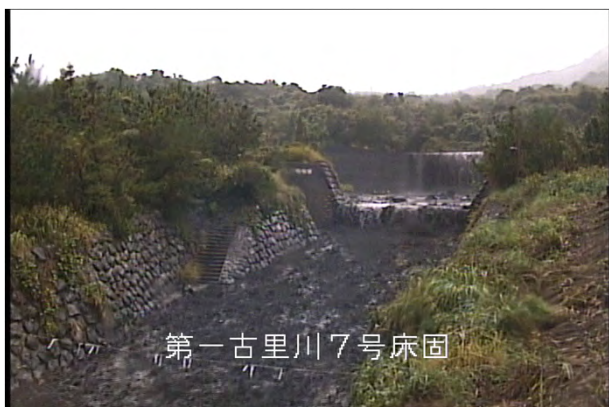
第一古里川 土石流の様子(11月 1日)

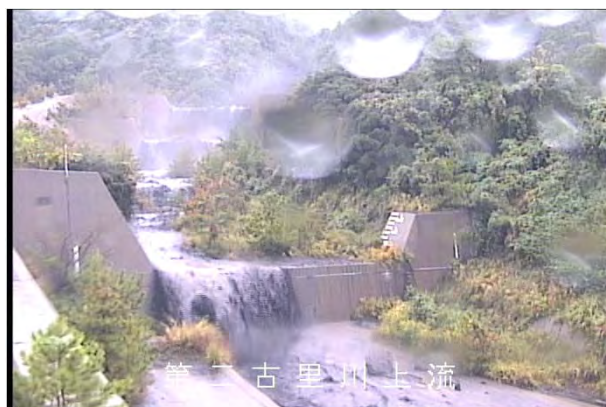
第二古里川 土石流の様子(11月 1日)

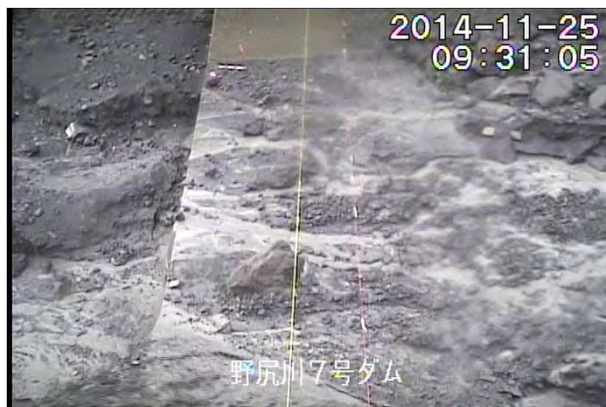
野尻川 土石流の様子(11月25日)

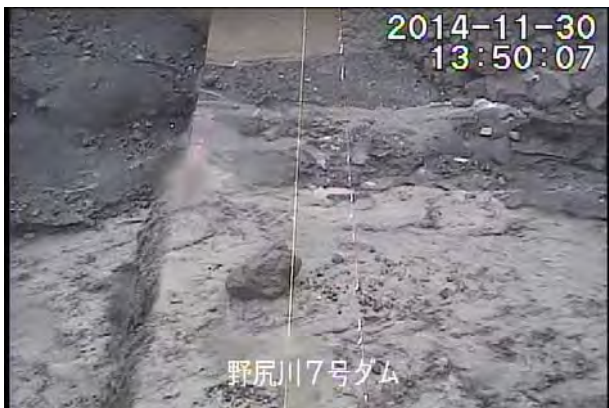
野尻川 土石流の様子(11月30日)

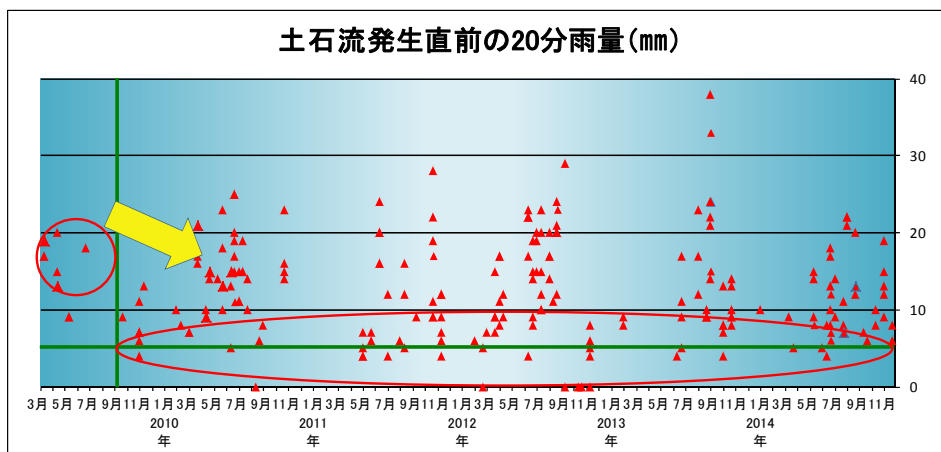
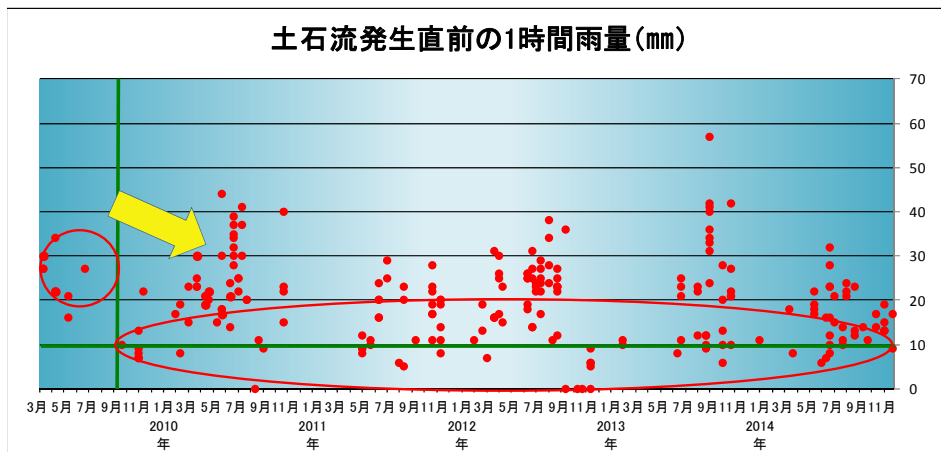
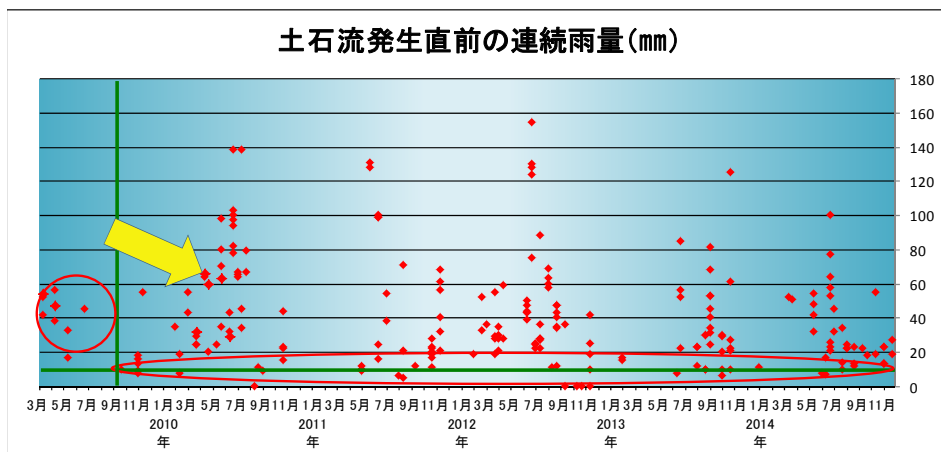
土石流発生直前の降水量(2009年3月1日～2014年11月30日)

降灰量の増加に伴い、雨量が少ない場合でも土石流が発生する傾向にあり、土石流の発生頻度は増大している。

資料－7 土石流発生直前の降水量（2009 年 3 月 1 日～2014 年 11 月 30 日）
