## 令和 8 年土石流調査情報（桜島地域） 第 9 報

（通算第 316 号）

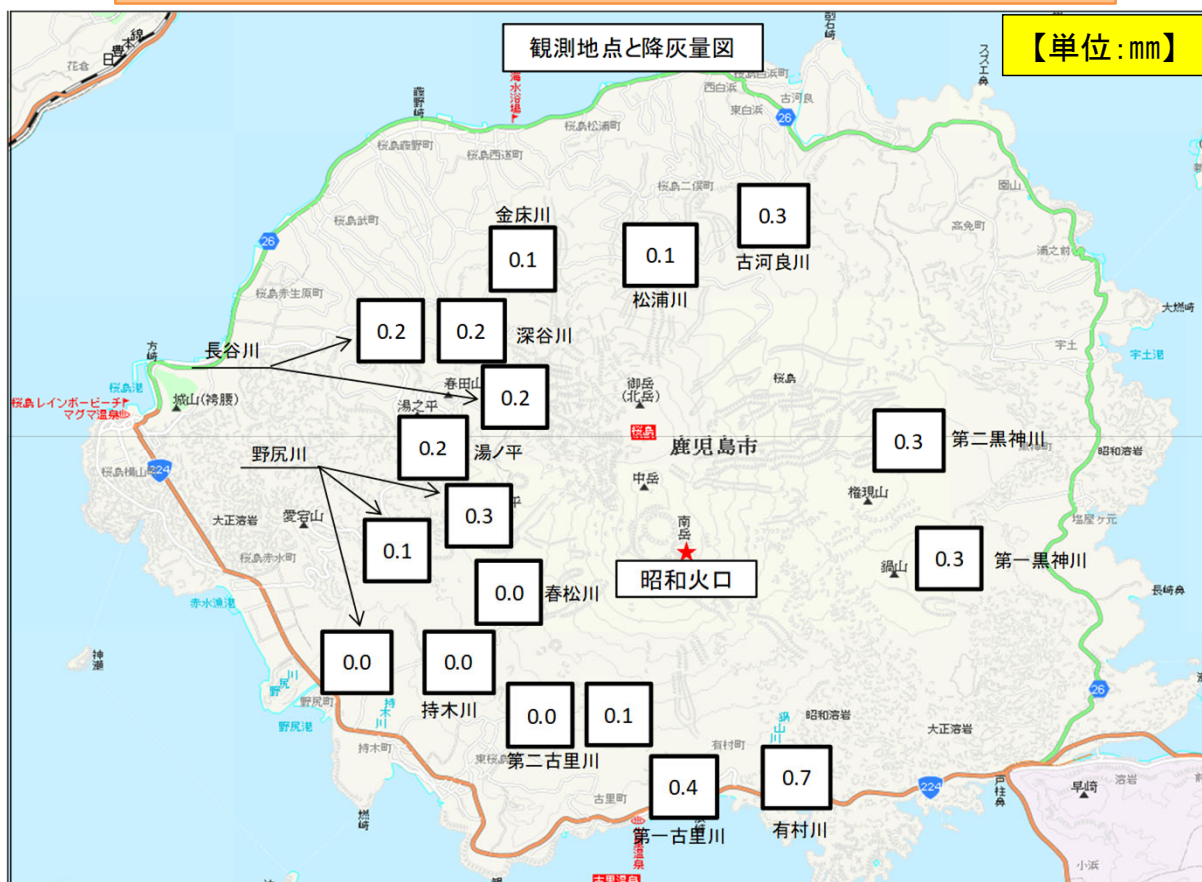
資料－2 降灰量比較（厚さ）

令和 8 年 7 月 1 日から令和 8 年 7 月 31 日までの約 1 ヶ月の桜島 18 カ所の降灰量観測所のうち最大となった有村川 (No. 18) 地点で  $1.02\text{kg/m}^2$  (約 0.7 mm) でした。なお有村川 (No. 18) 地点の平成 21 年～令和 7 年の月平均の降灰量は、 $0.63\text{kg/m}^2$  (約 0.6 mm) でした。

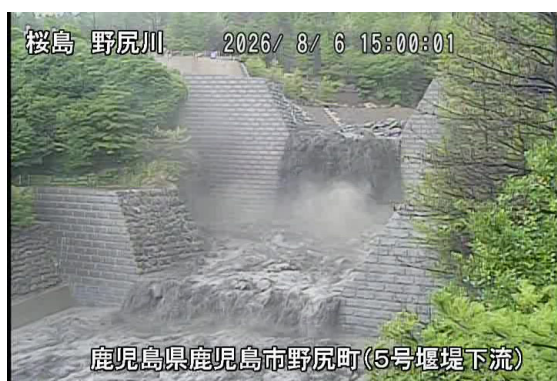
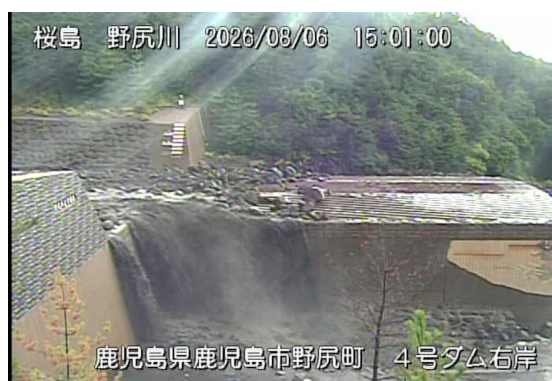
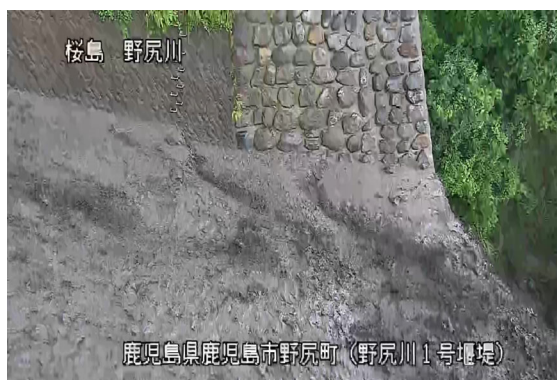
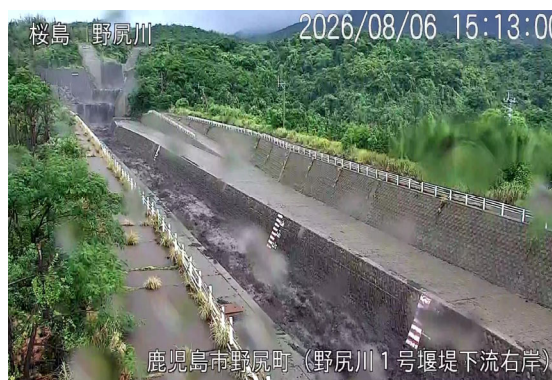
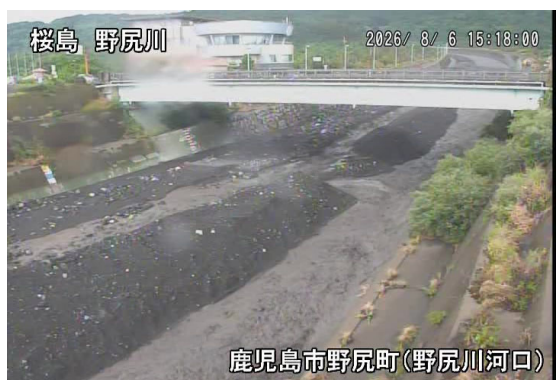
令和 8 年 8 月 1 日～8 月 31 日の間、8 月 6 日に野尻川で 1 回土石流が発生しました。なお、桜島の 11 河川における平成 21 年～令和 7 年の 8 月の平均土石流発生回数は、約 4.1 回でした。

いずれの土石流も砂防施設により安全に流下し、被害なし。

野尻川土石流の様子(8月6日)

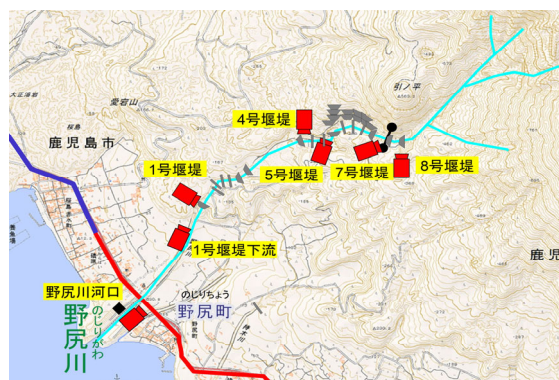
野尻川土石流の様子(8月6日)

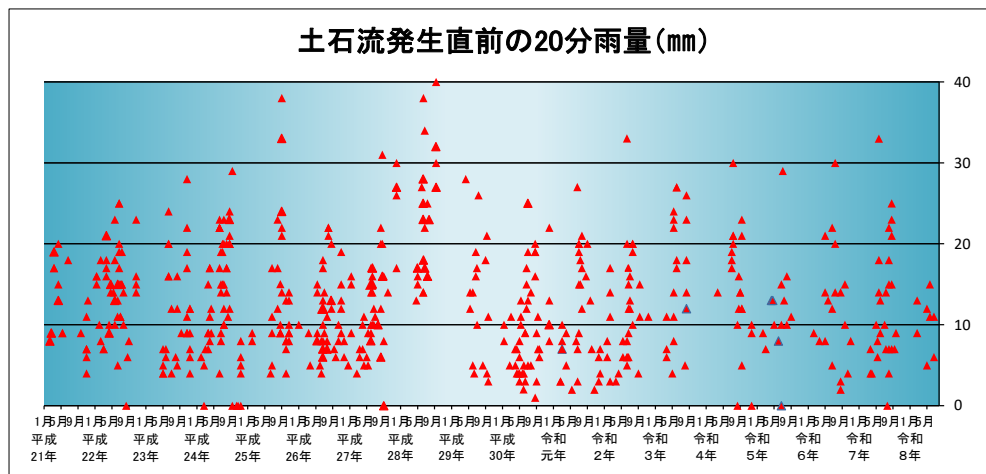
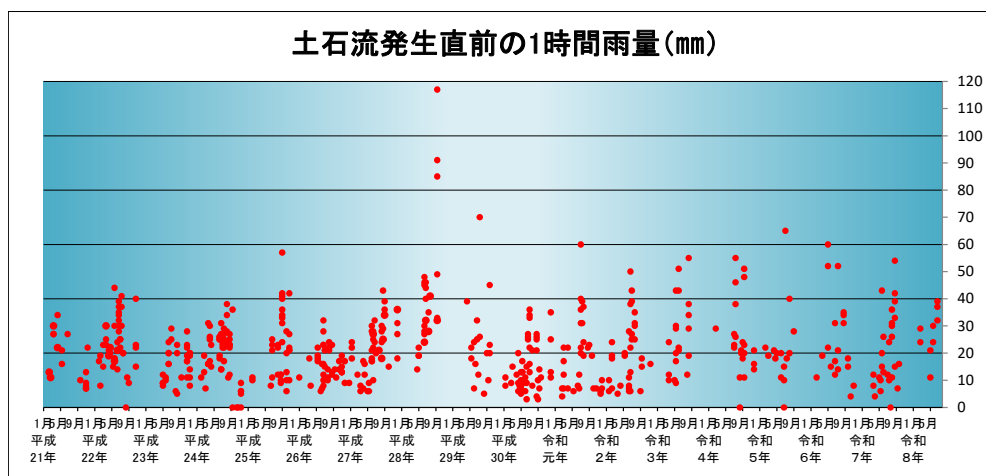
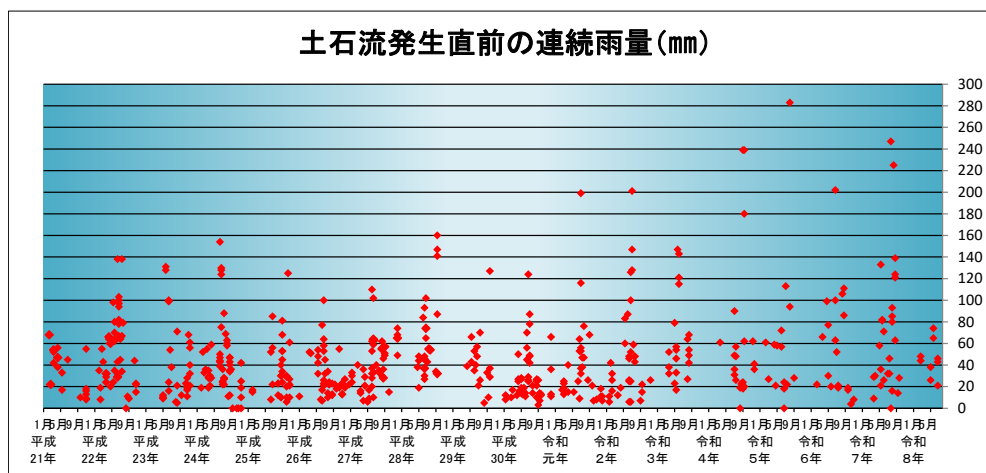
## 土石流発生直前の降水量(平成21年3月～令和8年8月)

降灰量の影響により、**雨量が少ない場合でも土石流が発生する傾向は継続しています。**
