平成27年 7月31日
国土交通省大隅河川国道事務所

平成26年 肝属川の水質現況について

平成26年 肝属川水系の水質現況

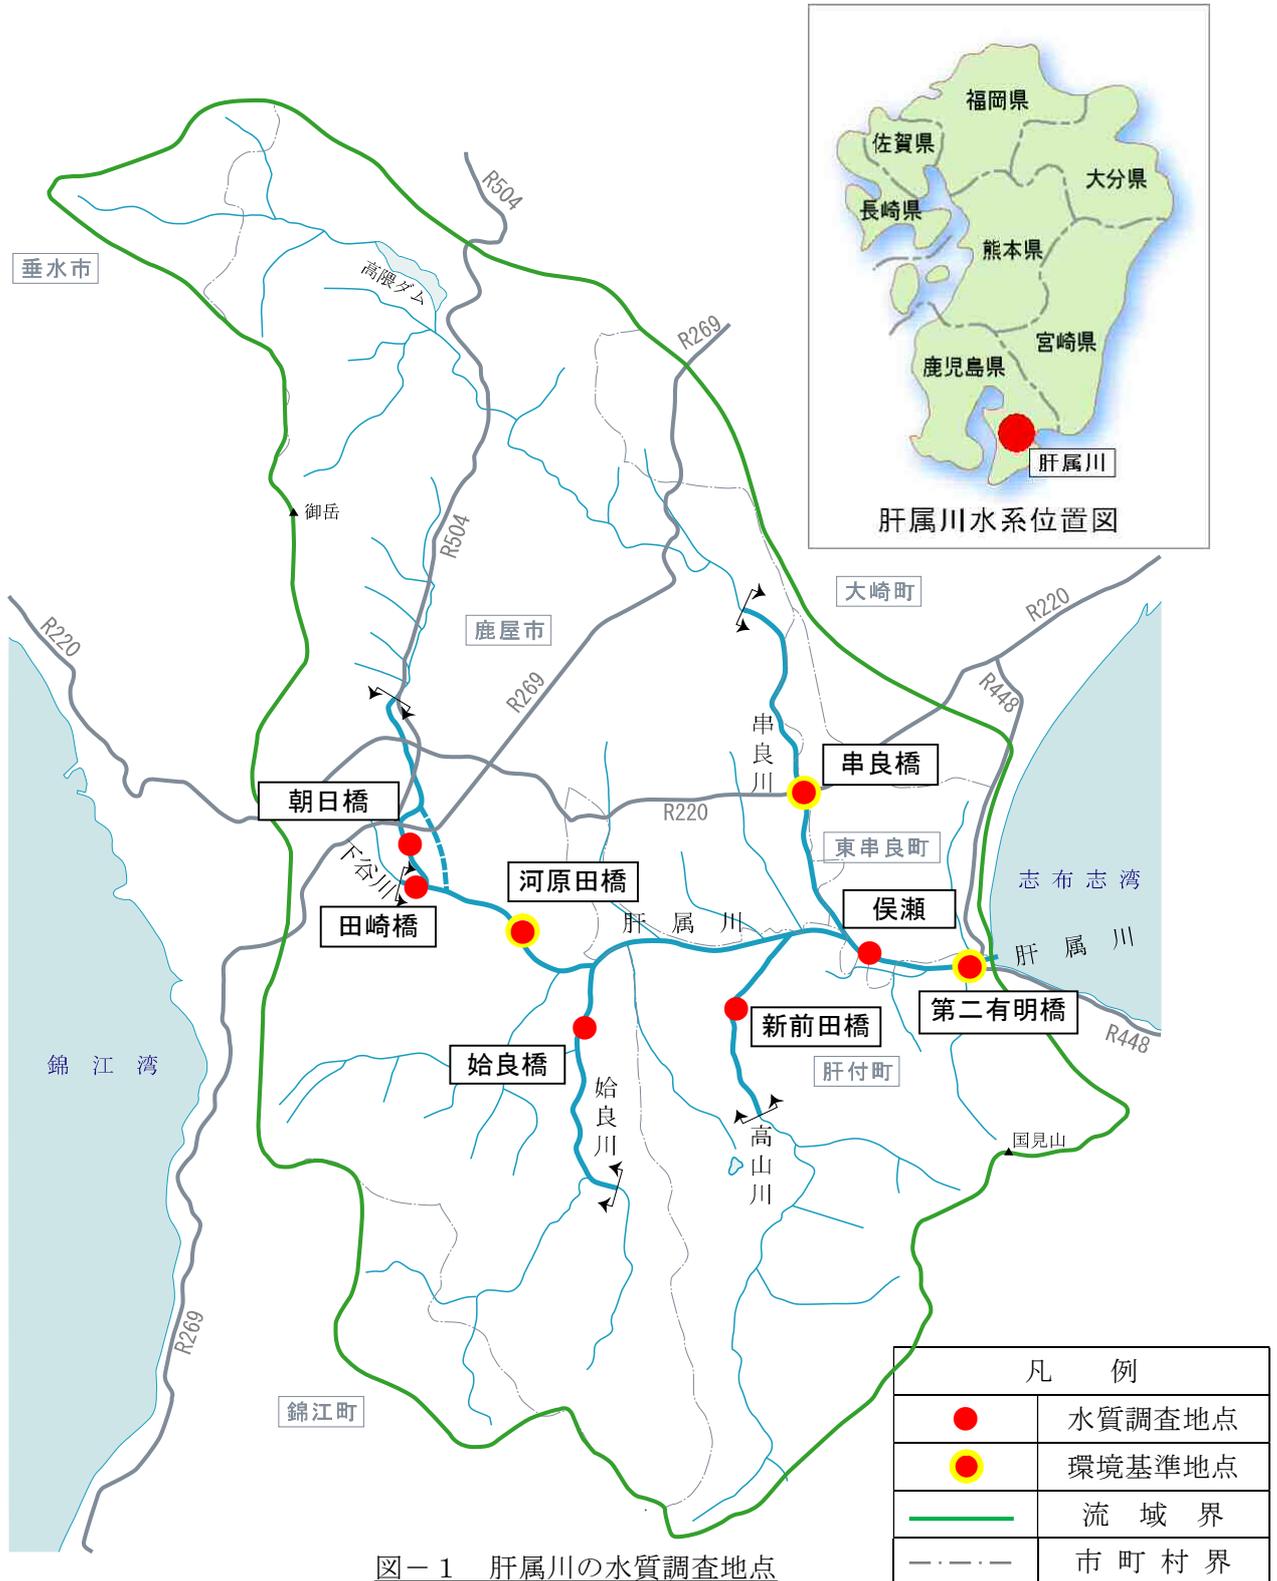
図-1 肝属川の水質調査地点

平成26年の肝属川水系の水質調査は、環境基準地点として、肝属川2地点（河原田橋、第二有明橋）、串良川1地点（串良橋）の計3地点、その他の地点として、肝属川（朝日橋、俣瀬）、高山川（新前田橋）、始良川（始良橋）、下谷川（田崎橋）5地点の合計8地点を対象に毎月1回実施した。

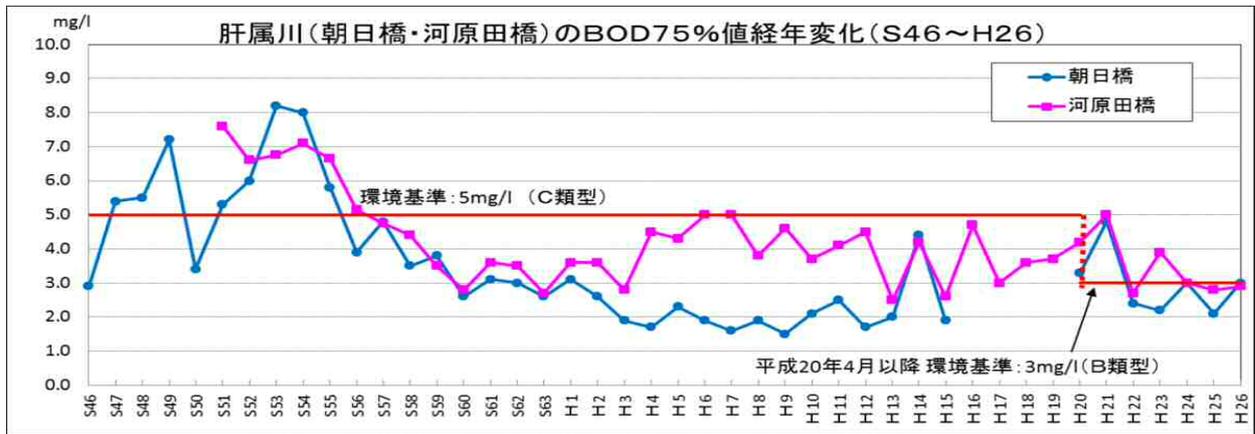
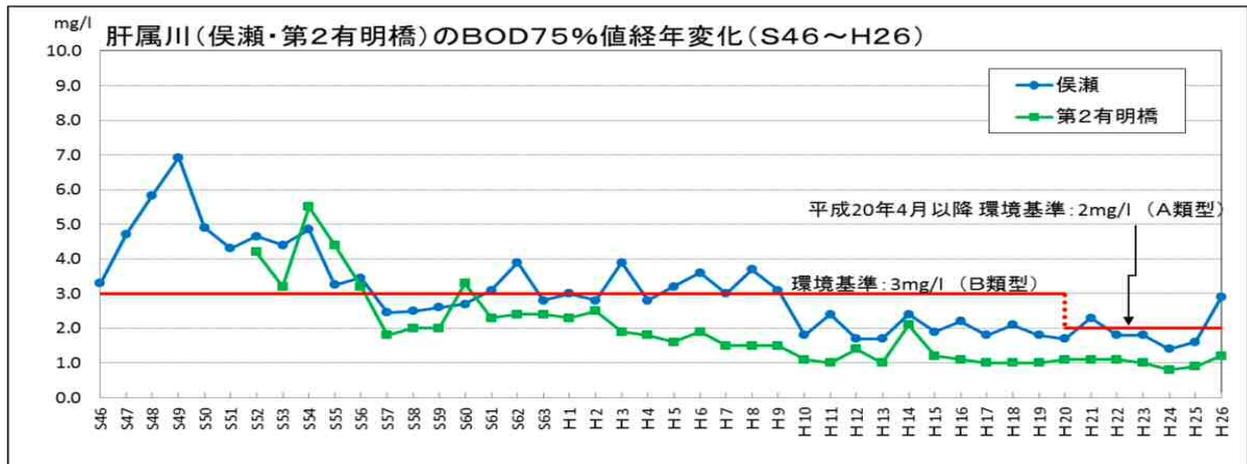
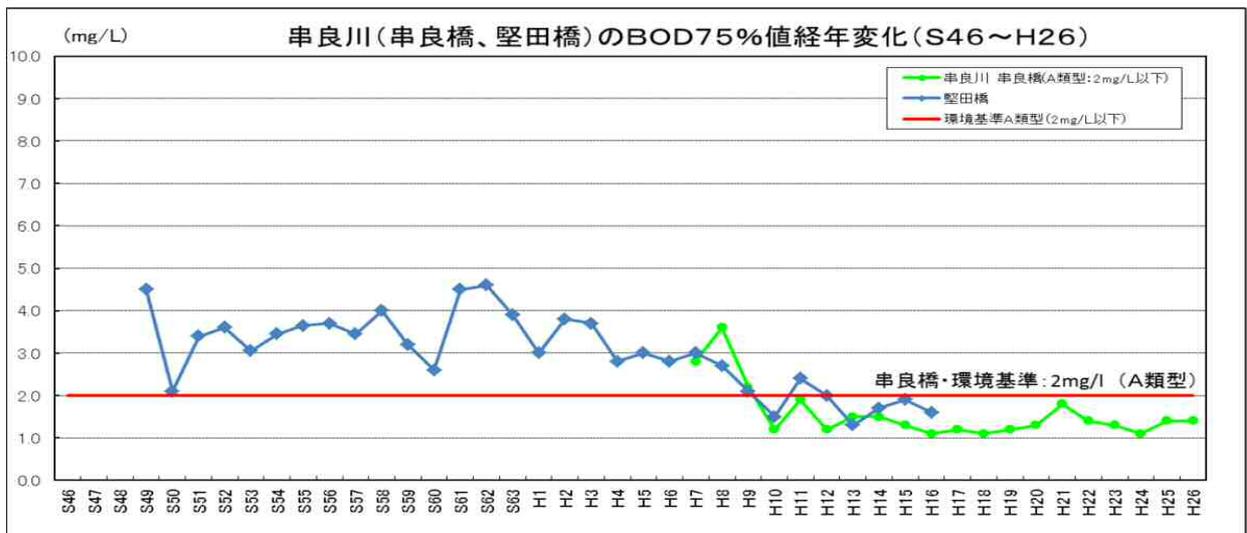
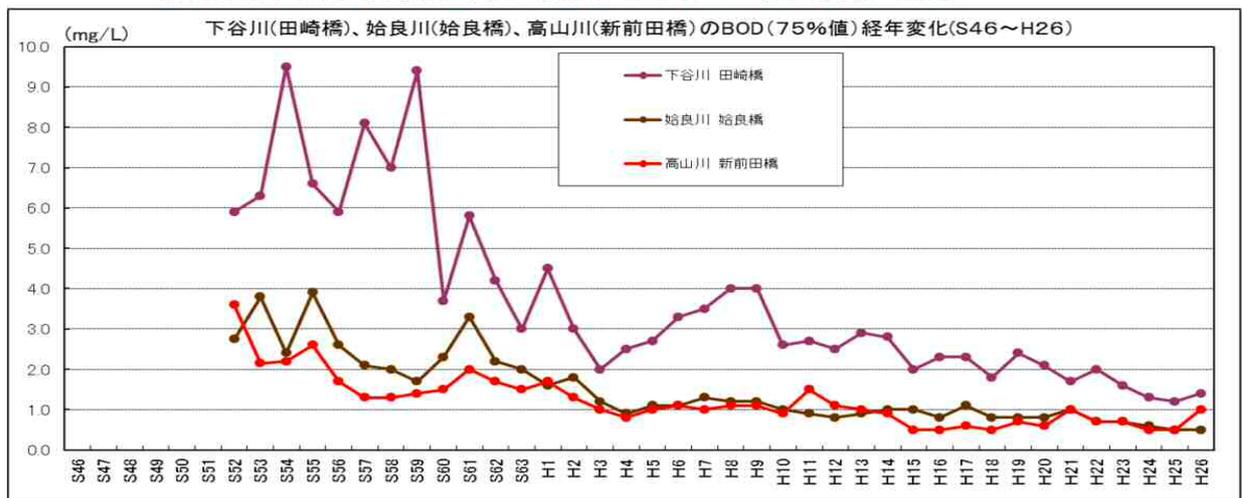
(表一 2)

2. 肝属川水質測定地点におけるBODによる水質現況の評価

- ・水質測定地点(8地点)全体で見ると、鹿屋市市外部に位置する肝属川本川の朝日橋や河原田橋地点が例年高い傾向にあります。
- ・一方、支川(下谷川・高山川・始良川・串良川)では、下谷川がややBODが高いものの、概ね良好な状態が続いています。

※H16~H19年の朝日橋は上流で河川内の工事を行っているため、調査を休止した。

※堅田橋は、串良橋との調査結果に差異が見られないことから、H17年を以て調査を中止した。

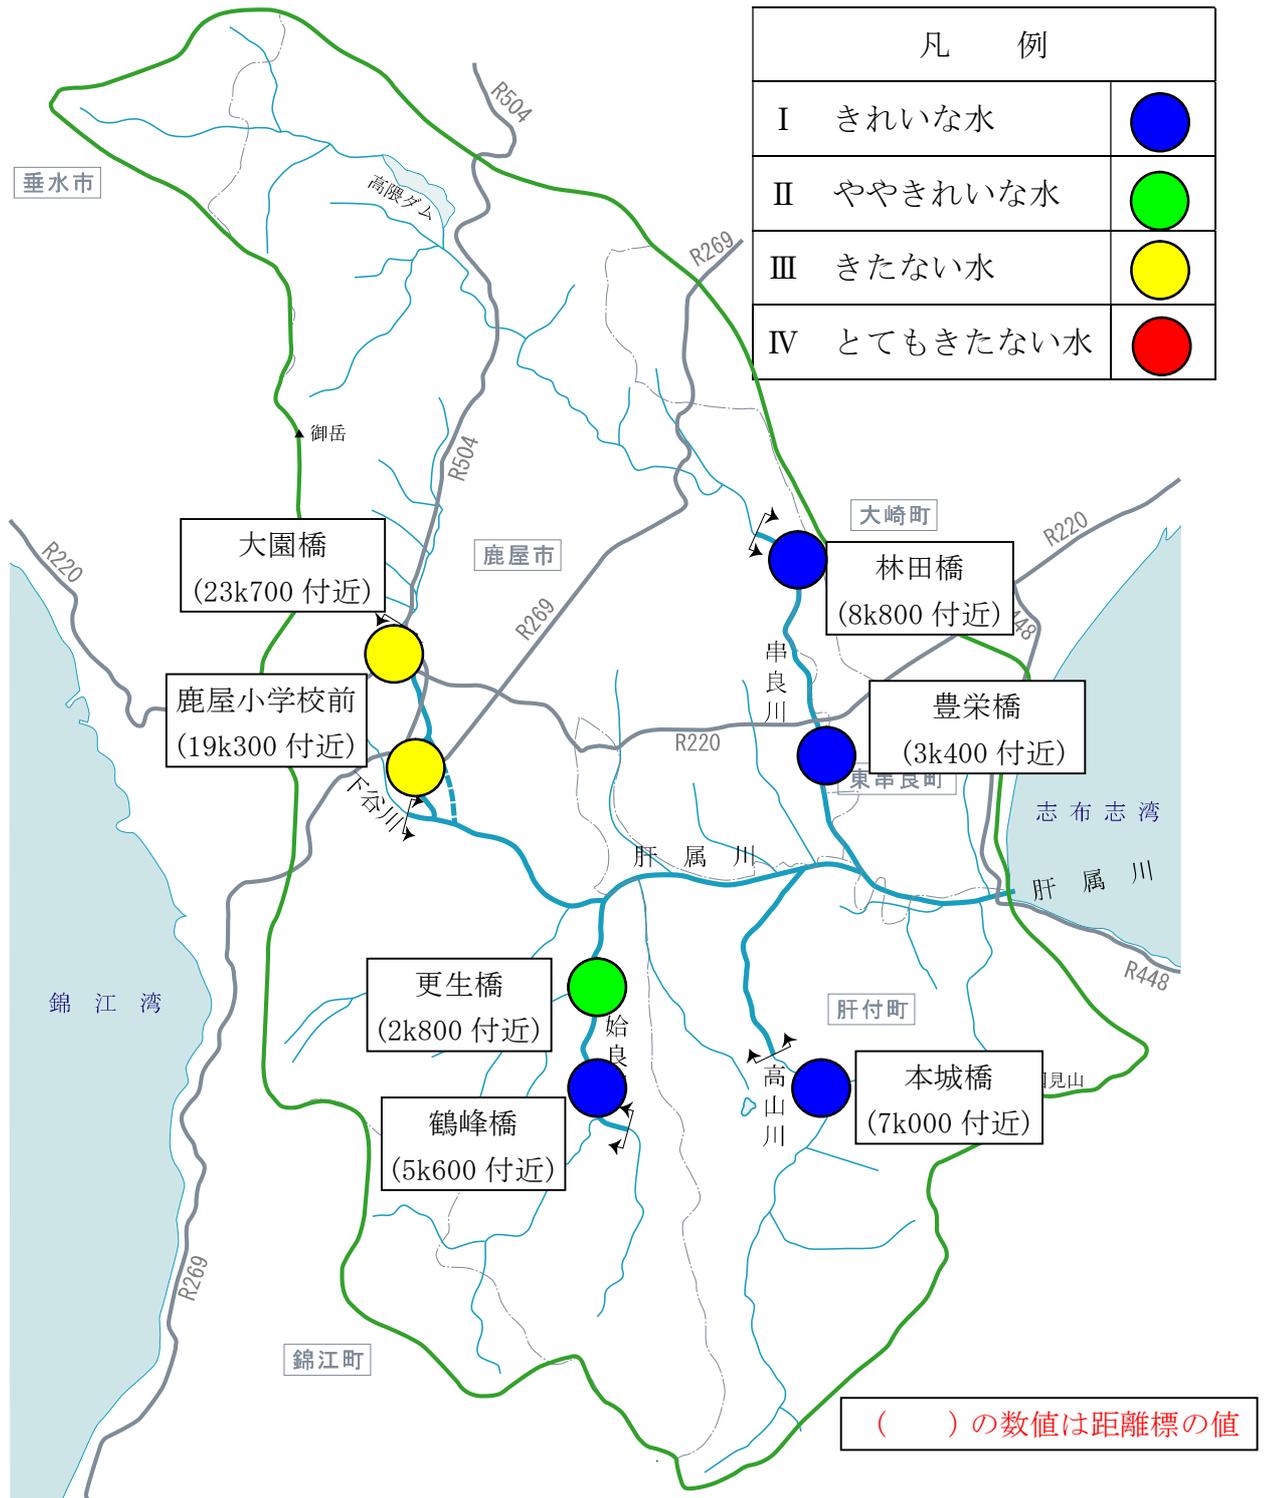
図-3 平成 26 年の水生生物調査位置図と水質判定結果

平成 26 年の調査では「Ⅰ. きれいな水」は高山川の本城橋、始良川の鶴峰橋、串良川の豊栄橋・林田橋、「Ⅱ. ややきれいな水」は始良川の更生橋、「Ⅲ. きたない水」は肝属川の鹿屋小学校前、肝属川の大園橋という調査結果となりました。

平成 26 年は、延べ 20 人の中学生（2 校）と「FMかのや」さんの参加により実施しました。水生生物調査では水質階級として、「Ⅰ. きれいな水」「Ⅱ. ややきれいな水」「Ⅲ. きたない水」「Ⅳ. とてもきたない水」の 4 段階で評価しています。

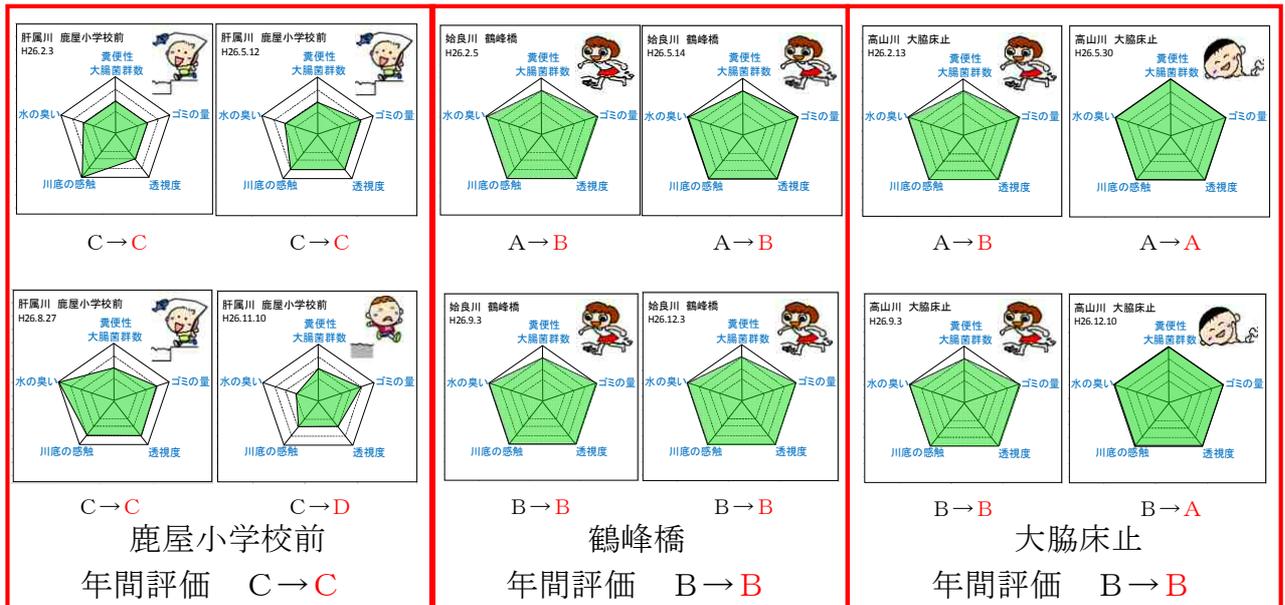
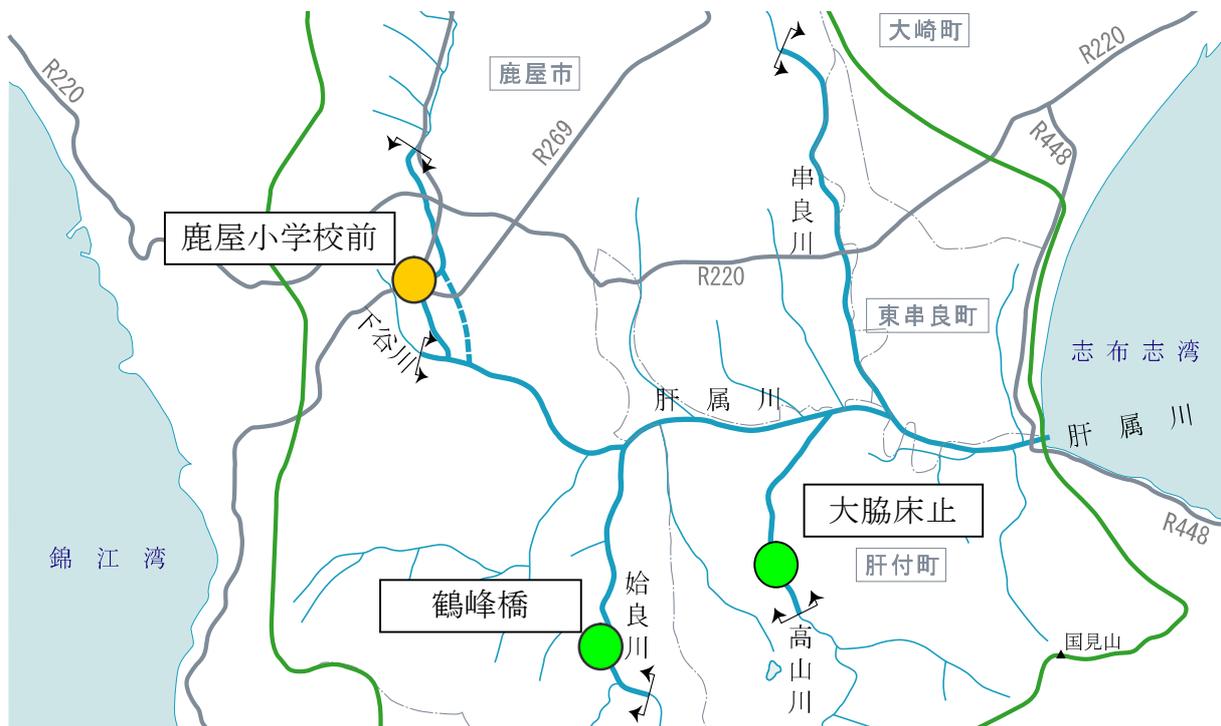
図一４ 平成 26 年「人と河川の豊かなふれあいの確保」の評価結果

川への近づきやすさを「ゴミの量」「透視度」「川底の感触」「水のにおい」「糞便性大腸菌群数」の測定結果により、4段階（A, B, C, Dランク）で評価し、最も低く判定された項目のランクをその地点の評価としている。平成26年は「肝属川の鹿屋小学校前（鹿屋市打馬地先）」「始良川の鶴峰橋（鹿屋市吾平町上名地先）」「高山川の大脇床止（肝属郡肝付町大脇地先）」の各地点において、それぞれ春、夏、秋、冬期の年4回調査を実施しています。

- ・肝属川の鹿屋小学校前：Cランクの「川の中には入れないが、川に近づくことができる」
 - ・始良川の鶴峰橋：Bランクの「川の中に入って遊びやすい」
 - ・高山川の大脇床止：Bランクの「川の中に入って遊びやすい」
- と前年（H25）と同じ評価結果でした。（図—4）

※同一地点で複数回の調査を行っている場合は、最頻ランクをその地点の年間評価としている。

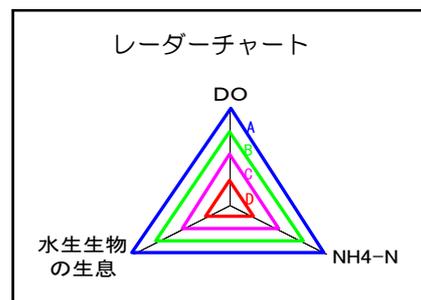
調査結果をレーダーチャートによりわかりやすく表現しています。三角形のゆがみが少なく、また面積が大きいほうが良好と評価されます。

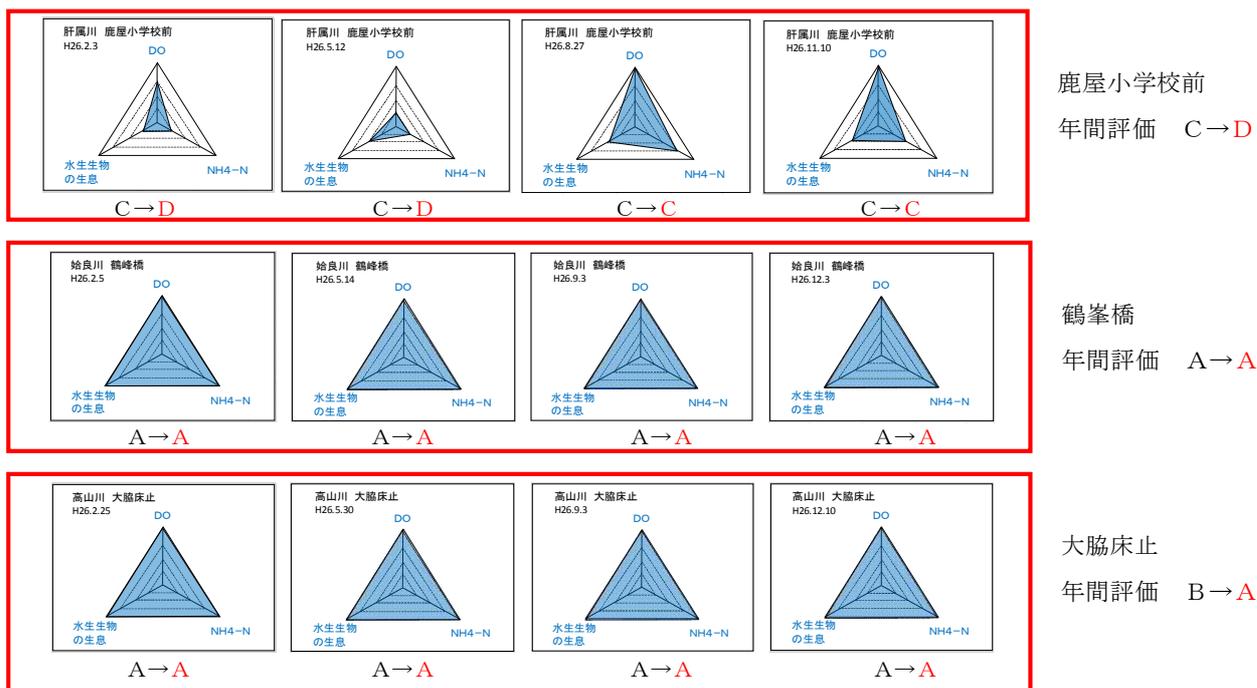
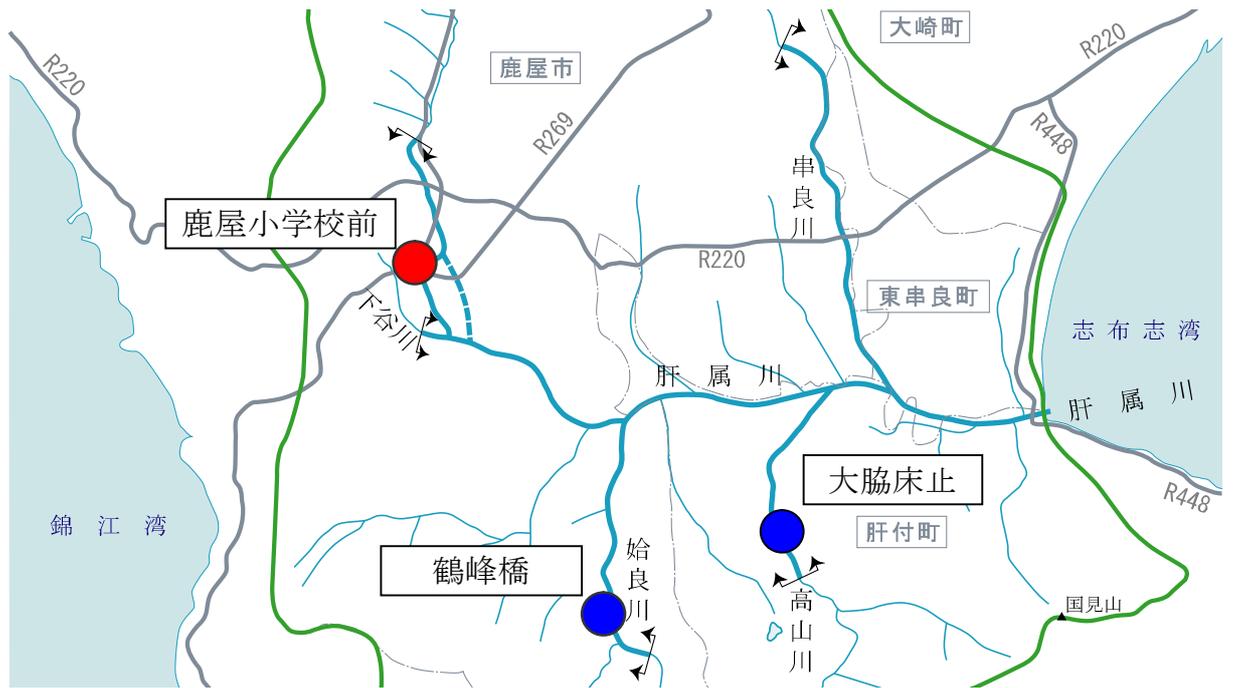
図-5 平成26年「豊かな生態系の確保」の評価結果

生物の生息・生育・繁殖環境として好ましいかを「溶存酸素 (DO)」、「アンモニウム態窒素 (NH₄-N)」、「水生生物調査」の測定結果により、4段階 (A, B, C, Dランク) で評価し、最も低く判定された項目のランクをその地点の評価としている。

- ・肝属川の鹿屋小学校前：Dランクの「生息・生育・繁殖しにくい」
- ・始良川の鶴峰橋：Aランクの「非常に良好」
- ・高山川の大脇床止：Aランクの「非常に良好」

と前年 (H25) と比較すると鹿屋小学校前で1ランク下がり (C→D)、大脇床止は1ランク上がる (B→A) 評価結果でした。(図-5)

※同一地点で複数回の調査を行っている場合は、最低ランクをその地点の年間評価としている。

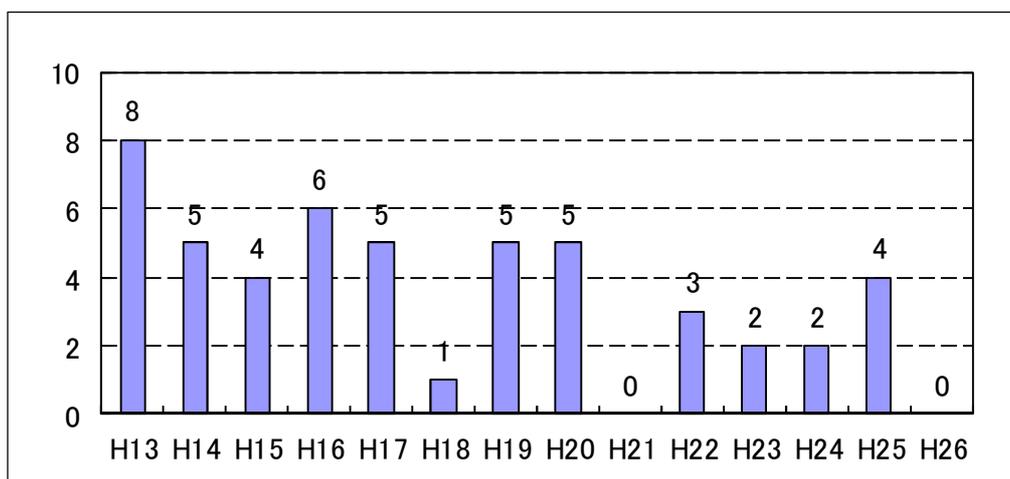
図－6 水質事故発生件数の経年変化

また、過去の発生件数の変化は（図－6）のとおりです。
