梅雨前線の活発化に伴い大雨（第16報）

平成18年6月26日 12:00現在

衛星通信車 (小型車)

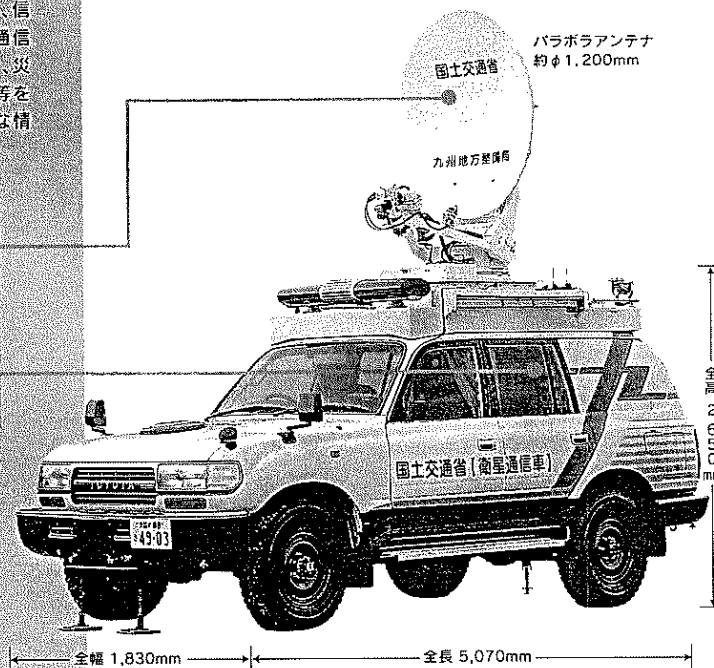
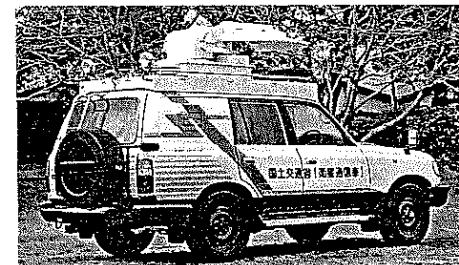
- 主要諸元
- [外寸] (全長×全幅×全高) 5,070×1,830×2,650mm
 - [車両重量] 3,520kg
 - [燃料容量] 3,685kg
 - [駆動方式] 4WD
 - [乗車人数] 3名
 - [燃料タンク] ガソリン95L

- 装備品
- [アンテナ装置] オフセット/パラボラ型 φ1,200mm 電柱
 - [送受信設備] <送信> 14GHz帯 39.8W (送信1CH 送受6CH)
<受信> 12GHz帯 (受信1CH 送受6CH)
 - [個別送受信装置] 送受信 各6CH
 - [画像処理装置] 送受信 1CH 1.5Mbps/6.3Mbps対応
 - [電源設備] PTO発電機 車組100V 5kVA
 - [画像設備] モニターテレビ×3、VTR、テレビカメラ、接続ケーブル、他
 - [移動体通信設備 (K-COSMOS)] 1台
 - [衛星携帯電話] 車載式1台
