中九州横断道路大野東IC付近での法面崩落の本復旧完了について

6月12日に発生した大野東IC付近の法面崩落箇所について、本復旧が完了しましたのでお知らせします。仮復旧にあたり、千歳IC～大野IC間の通行止めを行い利用者の皆様にご迷惑をおかけしましたが、災害を小規模で収束するとともに約2日の短い工期で本復旧が完了しました。

災害復旧の経緯写真

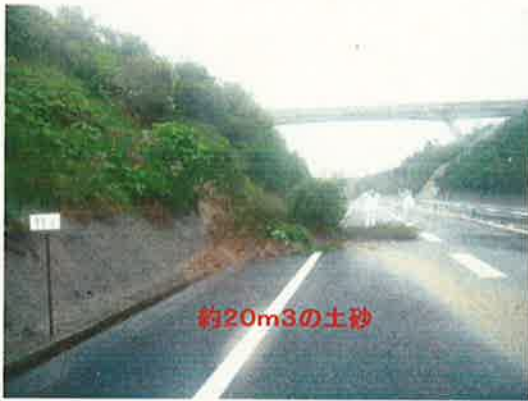
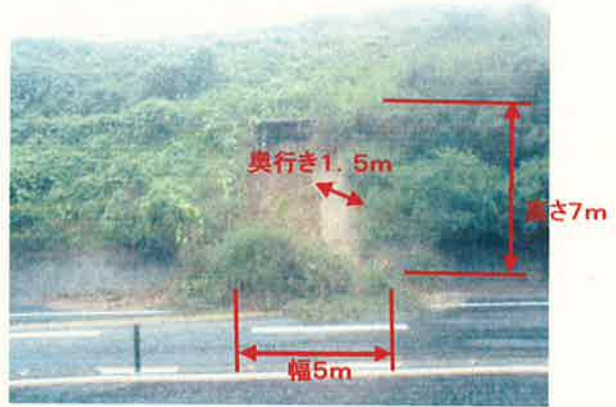
| 2. 被災状況 | 約20m ³ 法面崩壊（高さ7m×幅5m×奥行き1.5m） | | | |

6月12日15:00 法面崩壊発生

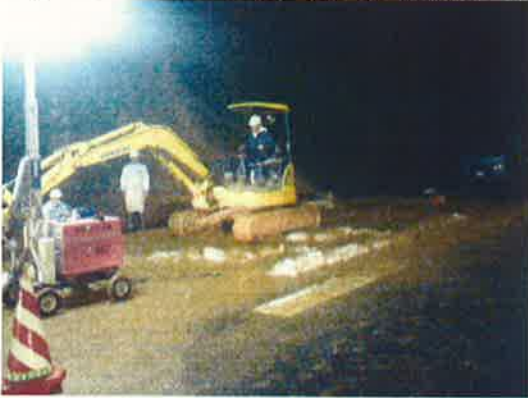
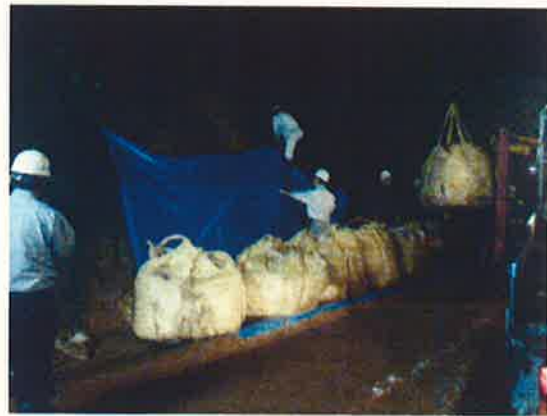
6月12日19:30 全面通行止め・仮復旧工事開始

| | 二次災害の防止のため全面通行止め、応急の仮復旧工事を実施 | | | |

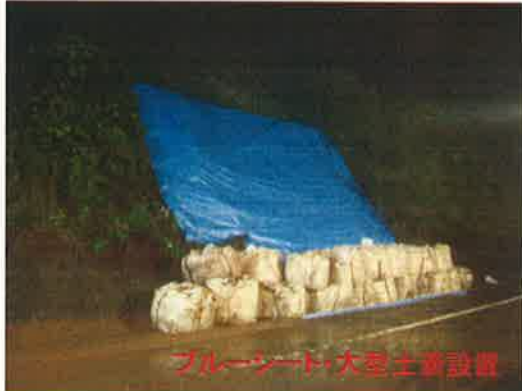
6月13日1:20 仮復旧工事完了・全面通行止め解除

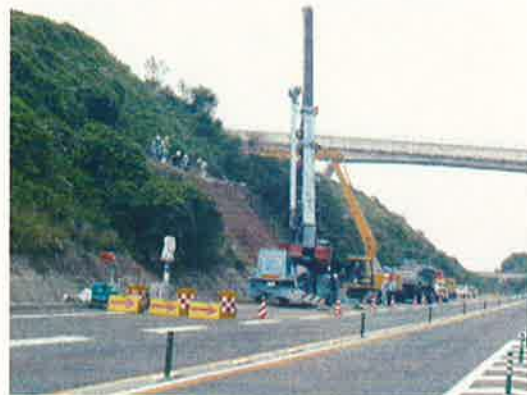
6月13日13:00 本復旧工事開始

| | 本復旧工事を実施、完了 | | | |

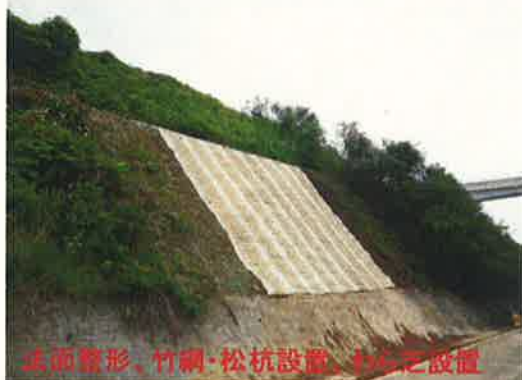
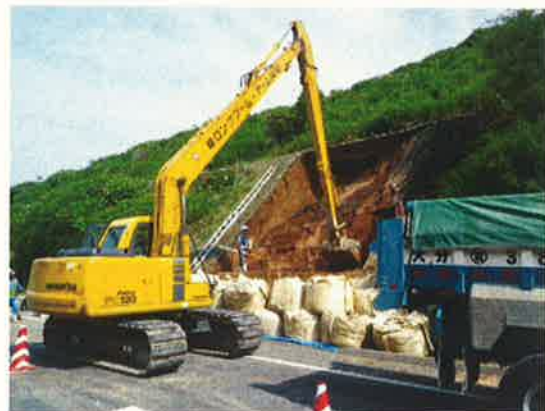
6月14日14:45 本復旧工事完了
