# 平成26年度 番匠川学識者懇談会 現地視察ルート

# 波寄地区改修事業

# 蛇崎地区内水対策

# 灘地区改修事業

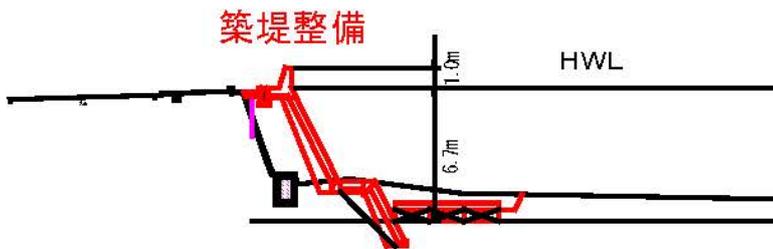
代表断面(17k200+125)

築堤整備  
L=383m

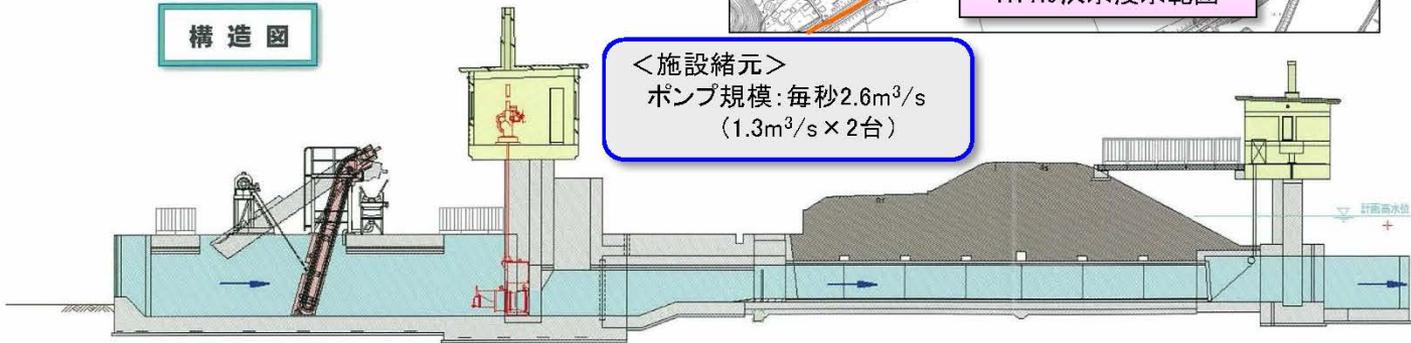
構造図

<施設緒元>  
 ポンプ規模: 毎秒2.6m<sup>3</sup>/s  
 (1.3m<sup>3</sup>/s × 2台)

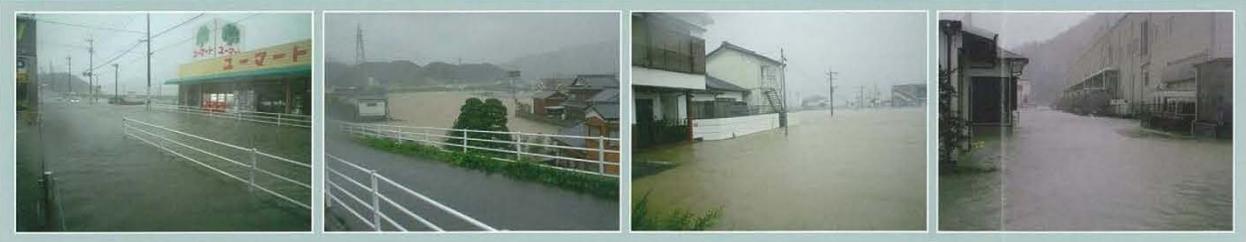
## 内水被害の状況 ● 蛇崎地区内水被害状況(平成17年9月台風14号)

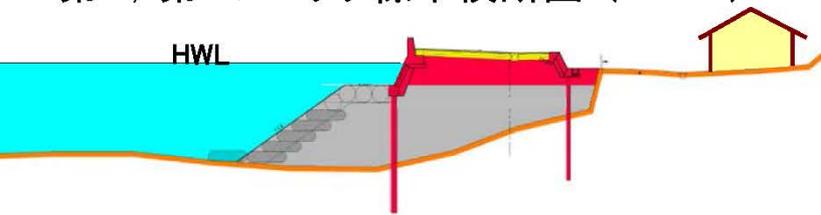
第1, 第2ブロック標準横断図 (1k400)

HWL
