平成29年度 番匠川学識者懇談会 現地視察資料

井崎地区【堤防浸透対策】

波寄地区 【築堤整備】

深瀬地区【堤防法尻保護】

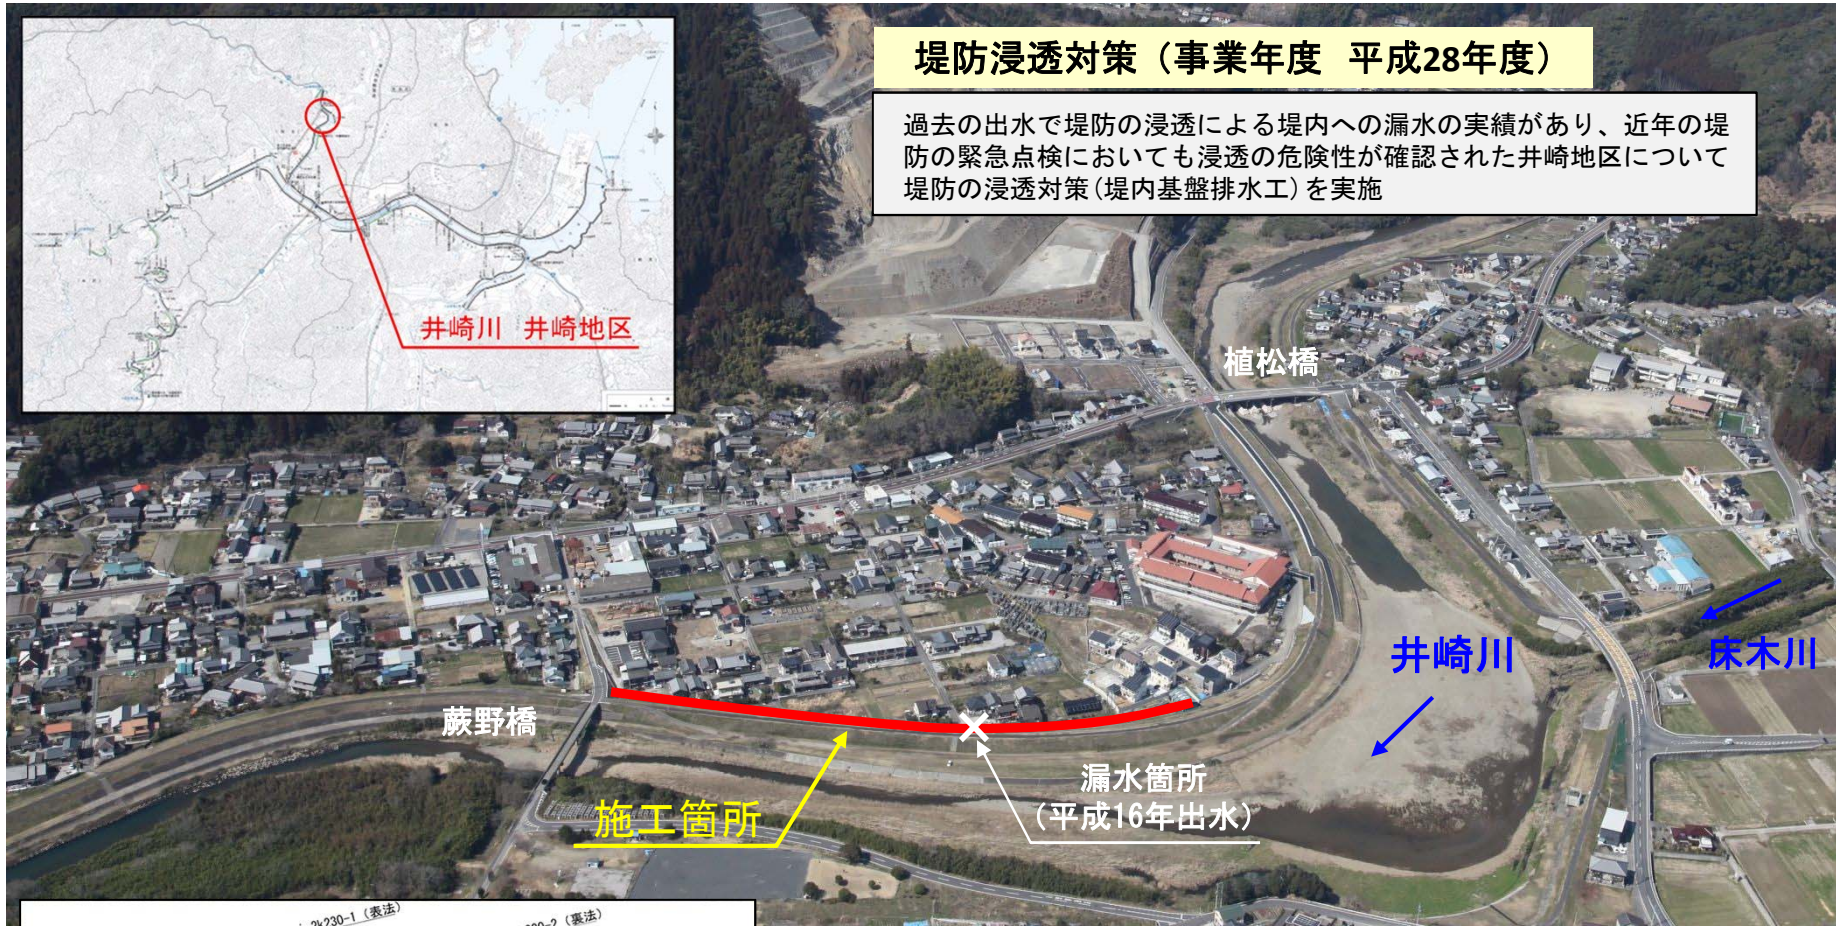
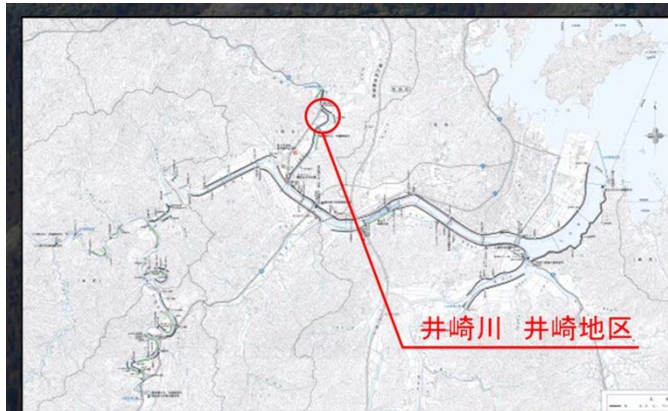
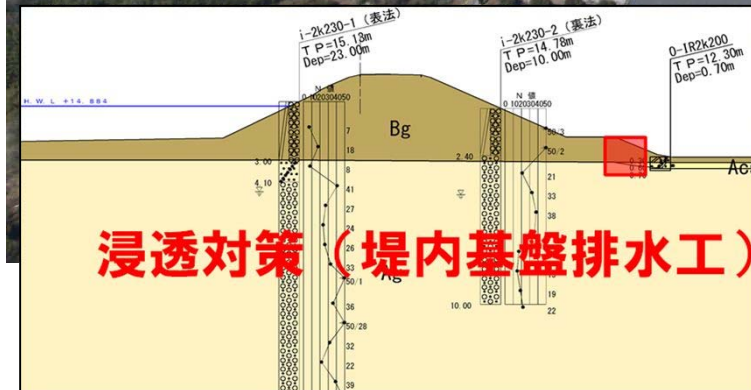
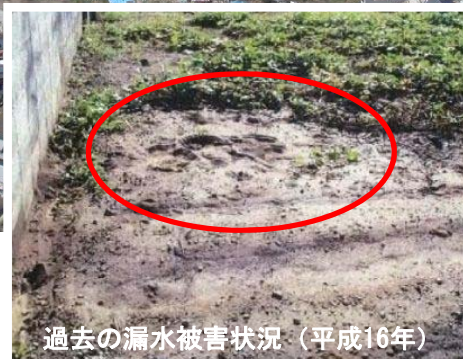
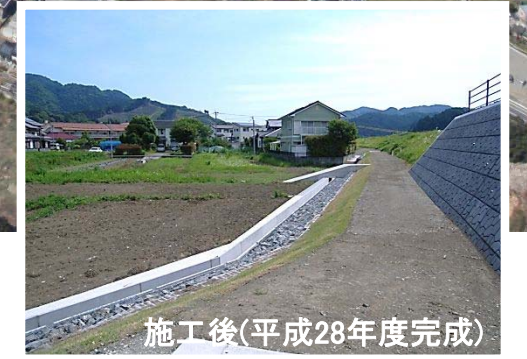
堤防浸透対策（事業年度 平成28年度）

過去の出水で堤防の浸透による堤内への漏水の実績があり、近年の堤防の緊急点検においても浸透の危険性が確認された井崎地区について堤防の浸透対策（堤内基盤排水工）を実施

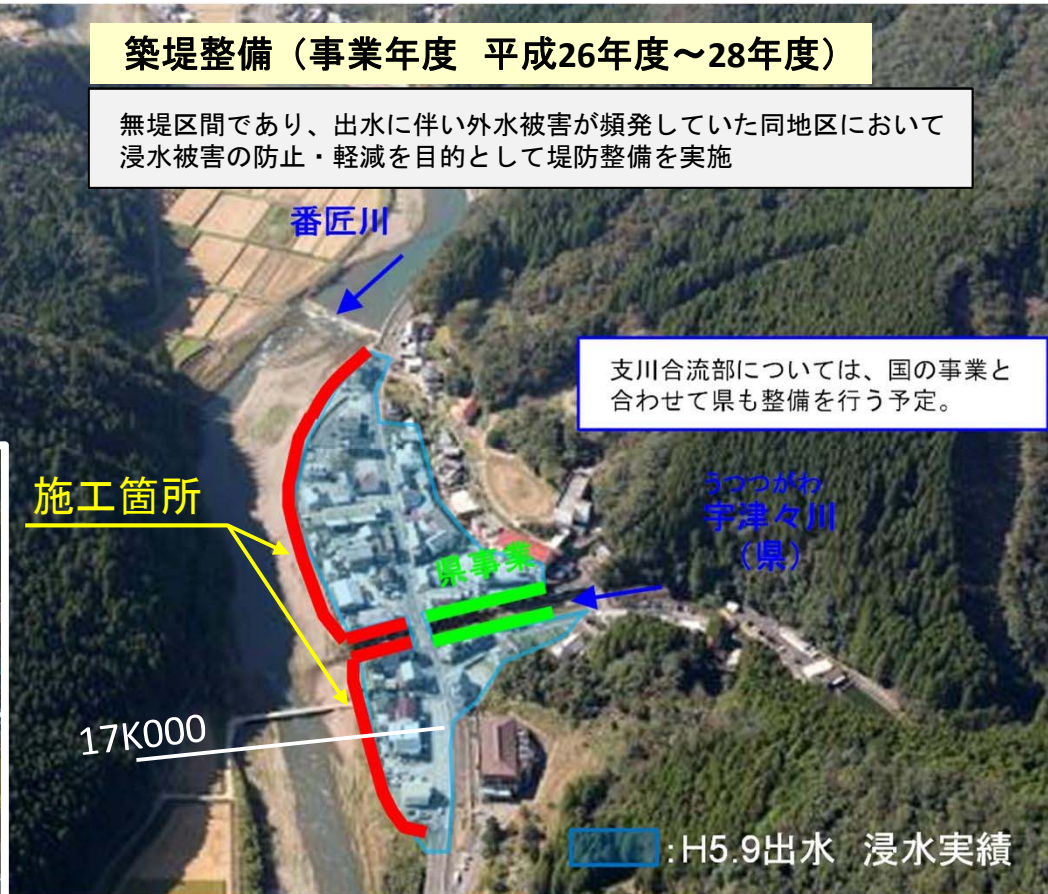
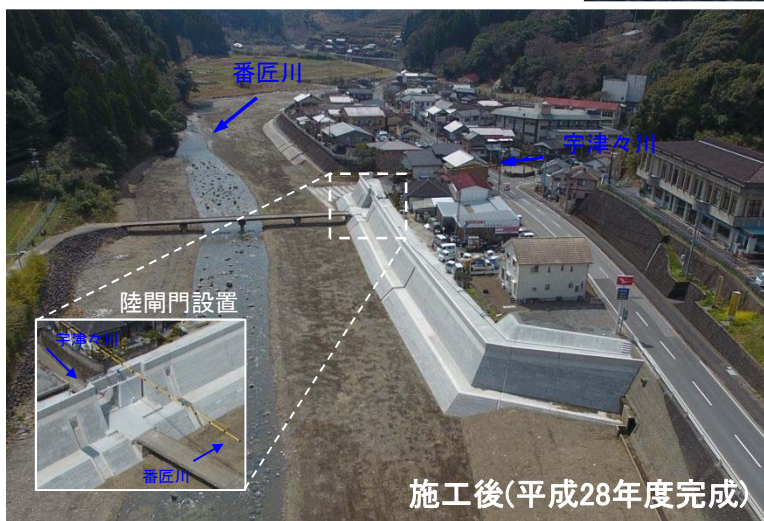
築堤整備（事業年度 平成26年度～28年度）

無堤区間であり、出水に伴い外水被害が頻発していた同地区において浸水被害の防止・軽減を目的として堤防整備を実施

支川合流部については、国の事業と合わせて県も整備を行う予定。

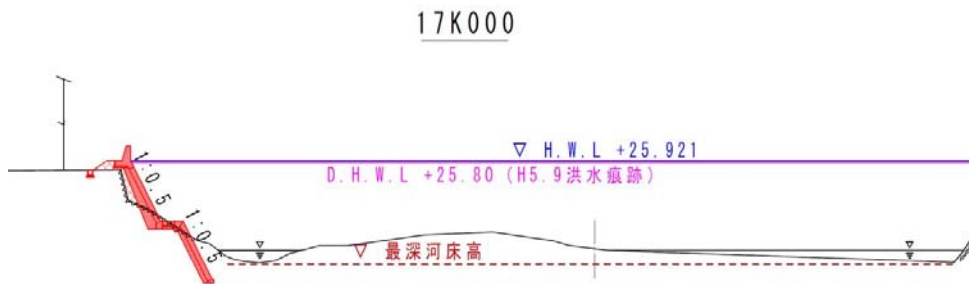
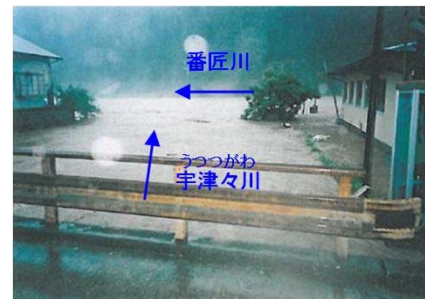
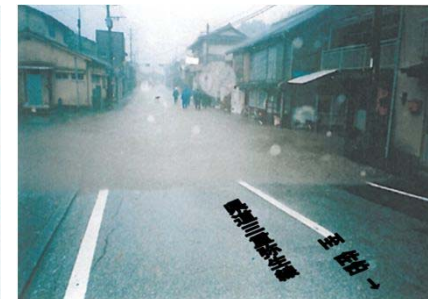
平成17年9月台風14号出水状況

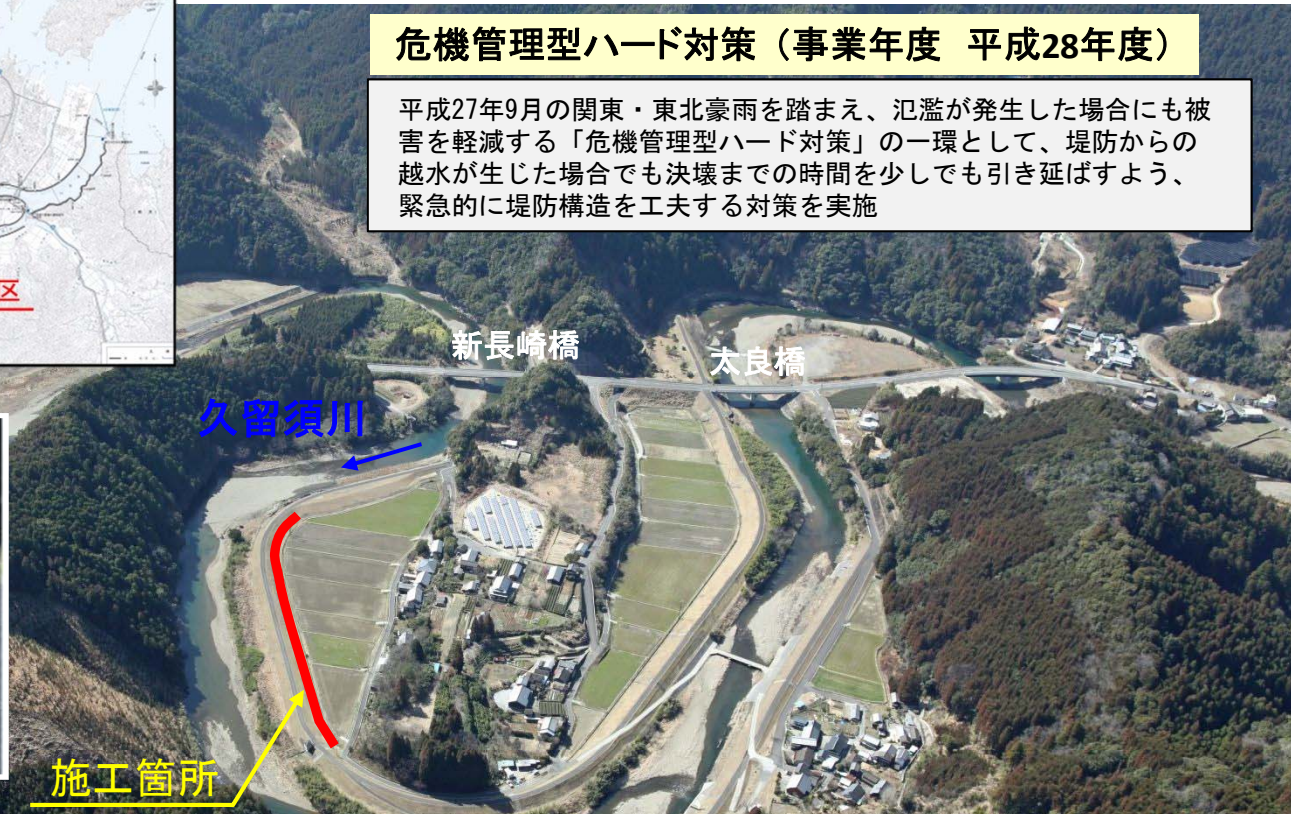
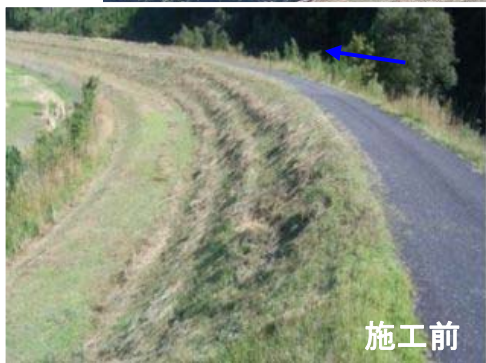
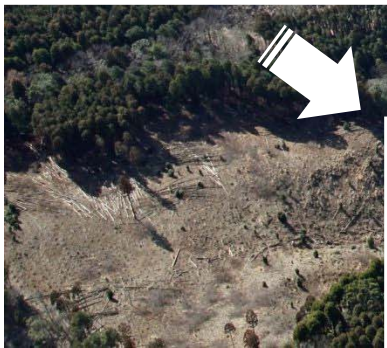
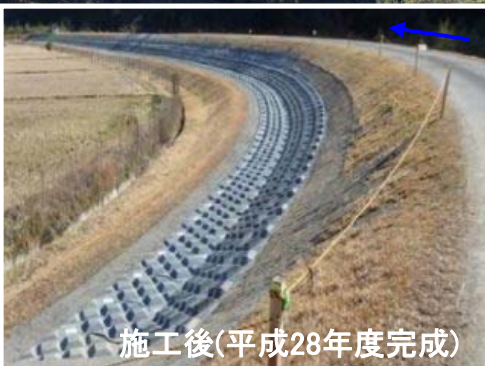
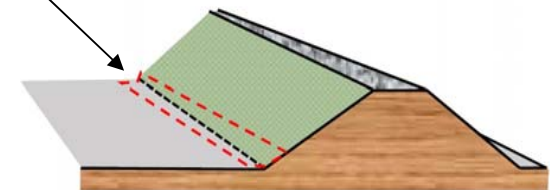
危機管理型ハード対策（事業年度 平成28年度）

平成27年9月の関東・東北豪雨を踏まえ、氾濫が発生した場合にも被害を軽減する「危機管理型ハード対策」の一環として、堤防からの越水が生じた場合でも決壊までの時間を少しでも引き延ばすよう、緊急的に堤防構造を工夫する対策を実施

■堤防法尻保護対策
堤防裏法尻をブロック等で補強
