川内川激特事業の効果発現

洪水を分派する推込分水路

推込分水路（さつま町）の洪水分派による事業効果の発現

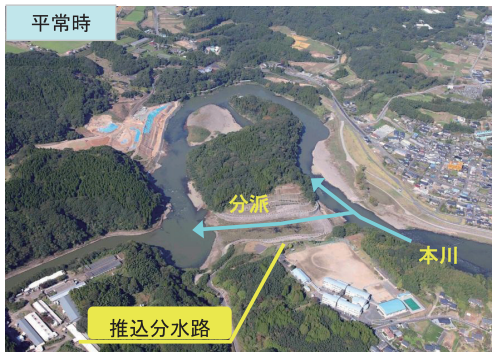
平常時

平成18年7月の洪水における外水はん濫により、床上浸水499戸、床下浸水31戸等甚大な被害を受けた宮之城地区（さつま町）では、外水はん濫による家屋浸水被害を低減させる目的で、洪水時に水を分派して河川水位の低下を図る施設「推込分水路」が整備されました。分水路が完成した直後から、3度の洪水が川内川流域で発生しました。平成23年6月11日の際には、推込分水路は初めて洪水を分派し、川内川の水位を低下させました。

宮之城地点	平成23年6月11日洪水	平成23年6月16日洪水	平成23年7月6日洪水
本川流量(分派前)	約2,000 m ³ /s	約2,500 m ³ /s	約2,300 m ³ /s
本川流量(分派後)	約1,730 m ³ /s	約1,850 m ³ /s	約1,800 m ³ /s
分水路流量	約270 m ³ /s	約650 m ³ /s	約500 m ³ /s

推込分水路や築堤・河道掘削などの効果により、宮之城水位観測所地点では、激特事業整備前と比較して、以下の水位低減効果が確認されました。

水位観測地点	平成23年6月11日洪水	平成23年6月16日洪水	平成23年7月6日洪水
宮之城水位観測所	最大約50cmの水位低減	最大約80cmの水位低減	最大約60cmの水位低減

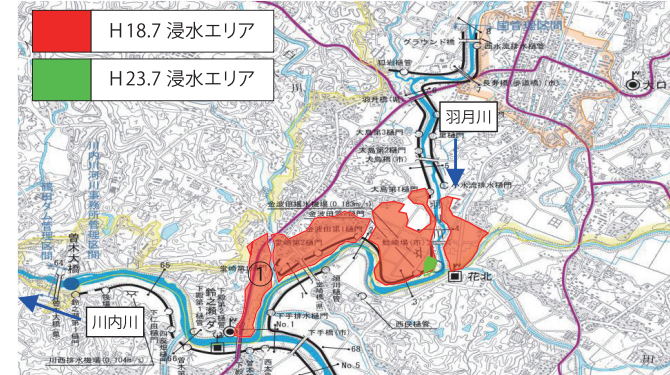
本洪水に対して、激特事業で整備された築堤・掘削などの効果により、外水によるはん濫被害を大幅に減らすことができました。（浸水面積 約180ha⇒約0.1ha、浸水戸数70戸⇒1戸）

川内川支川羽月川沿いでは、平成18年7月の洪水で浸水面積約180ha、浸水戸数70戸という大きな被害が発生しました。

平成23年7月6日には、羽月川流域で、その平成18年7月の洪水時と同規模の雨が降り、羽月川の流量（伊佐市花北地点）は、平成18年7月の洪水時を超えるピーク流量を記録しました。
