現場紹介・工事進捗状況

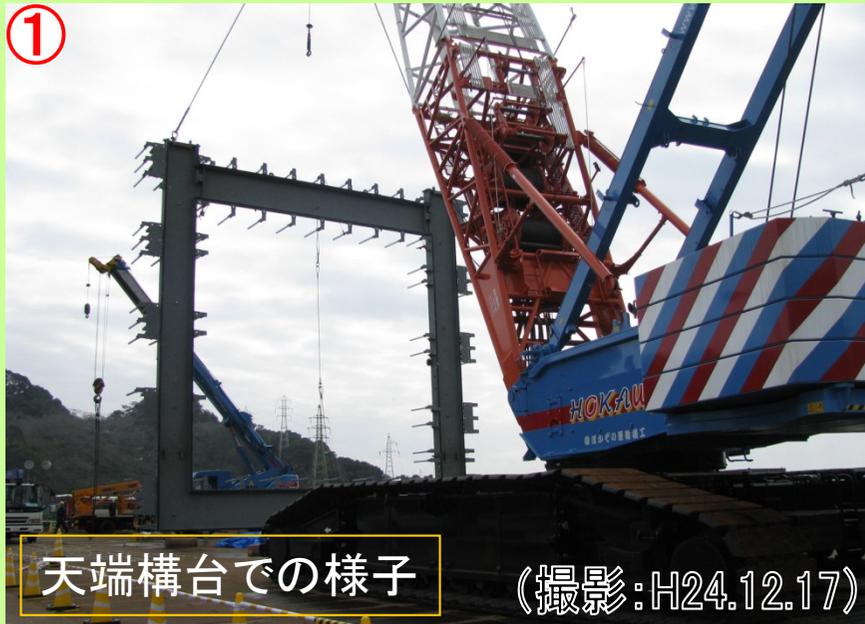
①

天端構台での様子

(撮影:H24.12.17)

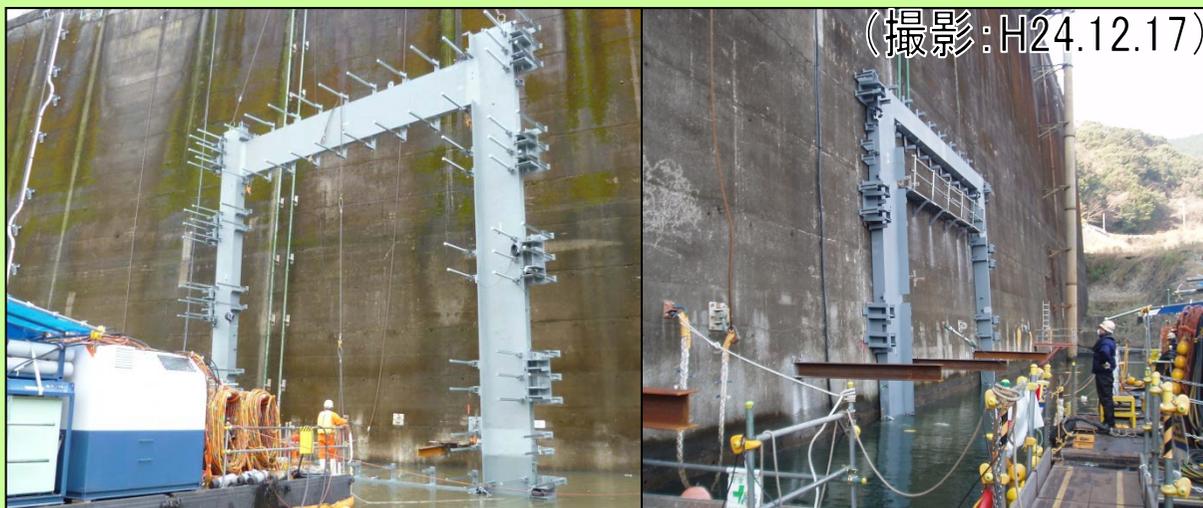
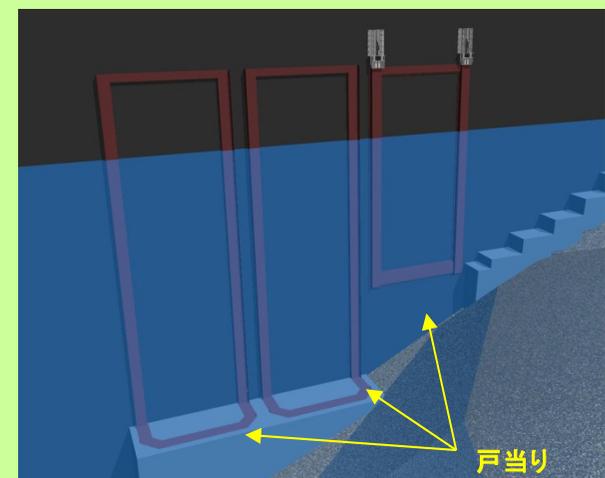
戸当り 設置イメージ図

現在、上流側では仮締切を設置するため戸当りの据え付け作業を行っています。

この戸当りはダム堤体と仮締切を繋ぎ、水の進入を防ぐ目的で取り付けられます。

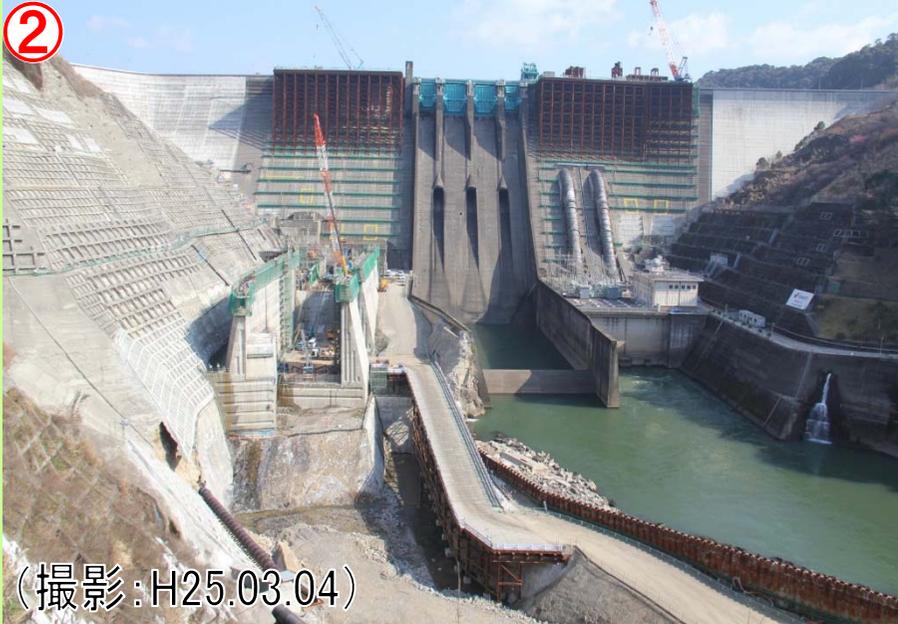
- 増設減勢工
仮棧橋完成後、通路を左岸寄りに切り替え、増設減勢工の掘削を引き続き行っています。
