## 現場紹介・工事進捗状況

### ● 増設減勢工

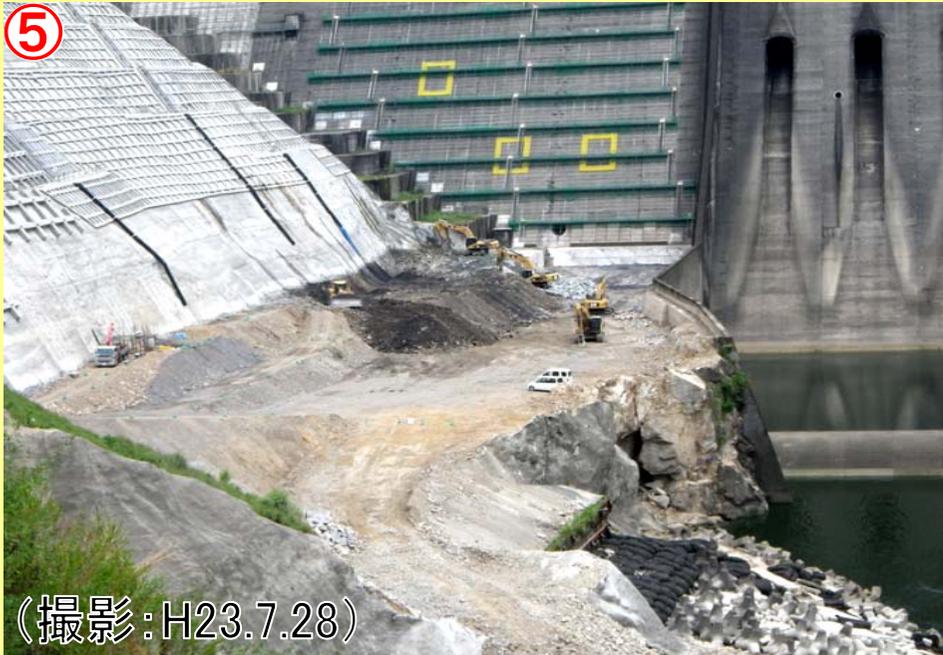
新しい放流管から出る水は勢いが強く、川底が削れてしまう恐れがあるのでそれを防ぐために減勢工を造ります。現在、掘削しそれに合わせながら法面もコンクリート等で保護していきます。

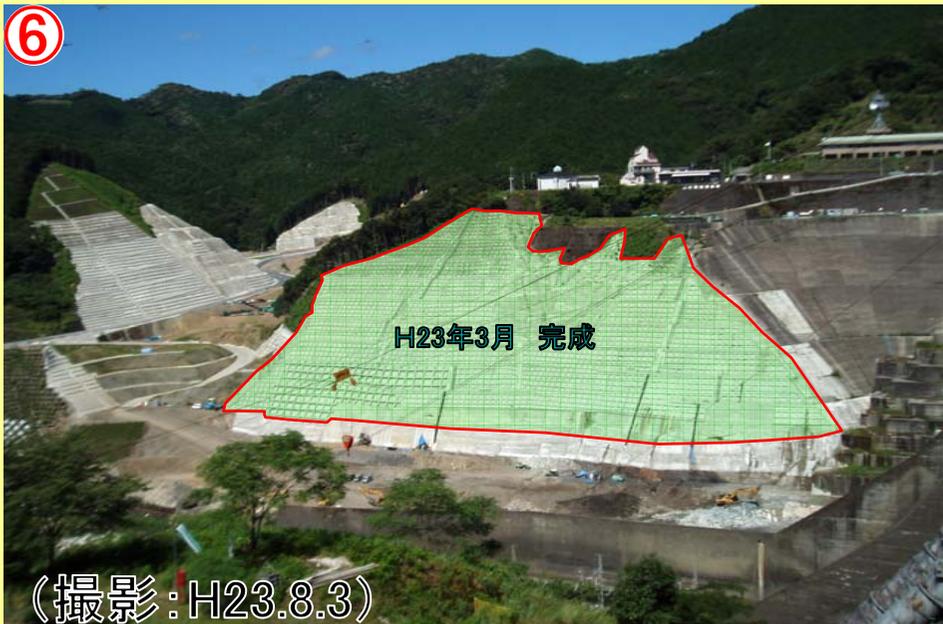
⑥の法面はH23年3月に完了しました。
