TECドクターによる現地調査(佐賀県唐津市浜玉町測上)

能登半島地震に伴う盛土緊急点検で詳細調査と必要と判断した箇所の現地診断を行い、今後の対策方針について助言を受けた。

- ・実施日:現地診断/令和6年12月24日・防災検討会/令和7年2月12日
- ・場 所:国道202号 上り線 40k710付近
- ・参加者:福岡大学 佐藤 研一 教授、九州大学 石藏 良平 准教授

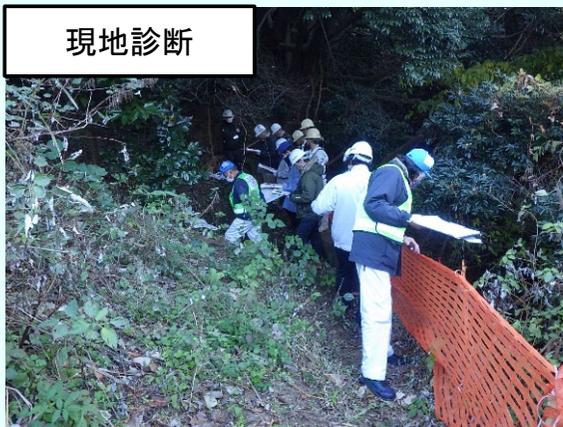
現地診断

- ・路面のワダチや亀甲状のクラック、法面の浸食や擁壁天端の水路が沈下する変状を確認した。表流水の処理がうまくできず、盛土材の抜け出しによって路盤が緩んでいる可能性がある。

- ・道路側溝や盛土排水溝の清掃を行って排水機能を確保する。
- ・湧水が確認でき盛土内の水位が高いと予想されるため、水抜きボーリングで水位低下を図る対策が有効である。
- ・浸食部は埋め戻しを行い表面保護機能を確保する。
⇒今年度は引き続き経過観察を行い、詳細調査結果を踏まえて次年度以降必要に応じて対策を講じる。
