# テックドクターによる現地診断 (大分県臼杵市野津町)

- ・道路防災カルテ点検における要対策箇所、かつ変状進展が著しい箇所を対象とし、点検結果や発生機構についてテックドクターに確認頂くと共に現地診断して頂き、今後の対応について意見を伺った。
- ・開催日: 令和7年3月4日(現地診断)、3月5日(道路防災検討会)
- ・参加者: TEC-Doctor(福岡大学 佐藤教授、大分大学 鶴成教授、佐伯河川国道事務所、竹田維持出張所)

## ● テックドクターによる現地診断・検討会

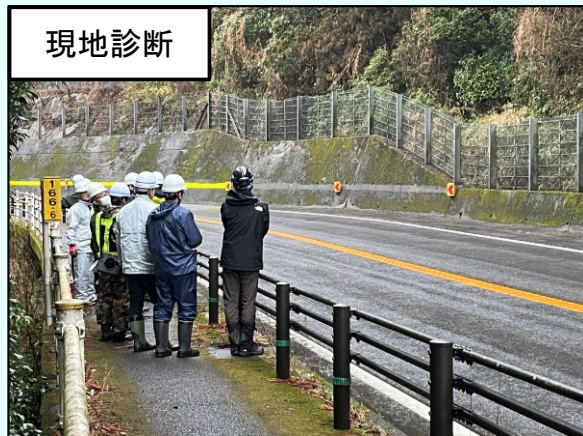
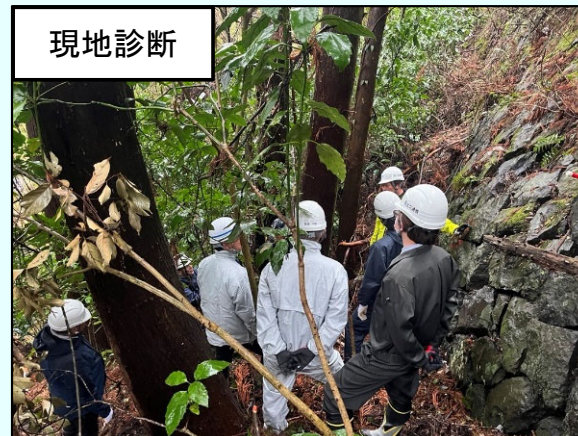
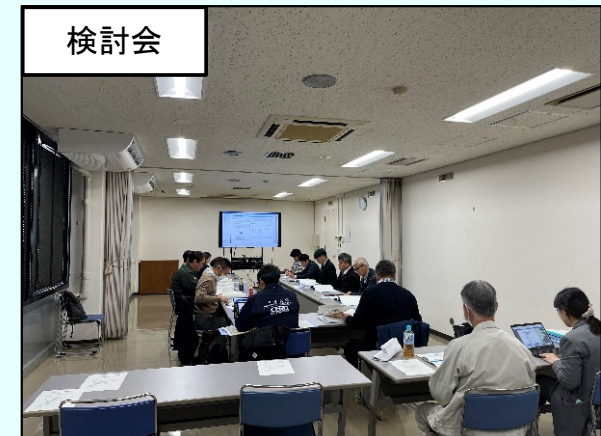
- ・地山は脆弱な崖錐堆積物であり、下部斜面に植生やクレープ地形もみられることから、基礎地盤として盤石ではない。
- ・空石積み擁壁下部の露岩部は洗堀も進んでおり、道路排水の他、背後地からの地下水も変状の要因に挙げられる。
- ・擁壁には目視で確認できるもの以外にも局部的な空洞がある可能性があり、対策は空洞分布も考慮する必要がある。

- ・豊水期までの短期間で実施できることを切り分ける。道路排水の切回し、土嚢設置、養生シート被覆等が考えられる。
- ・迂回路や道路規制が可能であれば、擁壁再構築や前面に鋼管杭等を併用した土留め壁を構築することが望ましい。
- ・対策工事実施までの措置として、定点の追加設置及び密な観測等の監視体制に重点を置くことが重要である。
