# 阿蘇大橋地区の進捗状況

斜面中腹に堆積していた崩壊土砂等の除去が完了しました(10/31)。  
現在、確実な斜面安定化を図るため、ネット工のアンカー引抜試験を実施中。

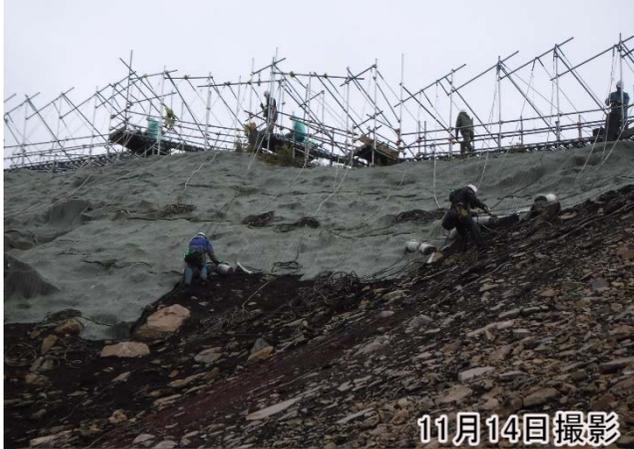
恒久対策(ネット工)施工に向け、斜面上部より作業従事者がロープで下がり準備作業を実施中

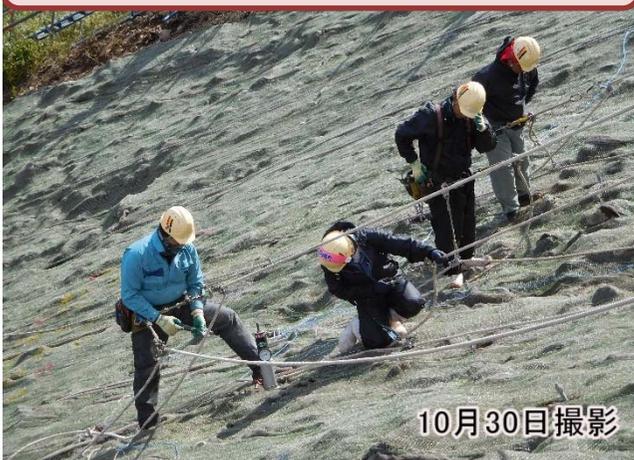
恒久対策施工に向け、アンカー引抜試験を実施中

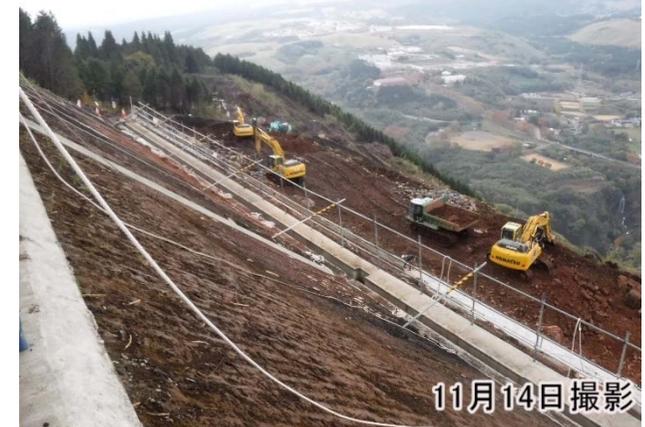
大分側凸部の緩み土塊を除去しています。  
(法面全11段のうち6段目施工中)

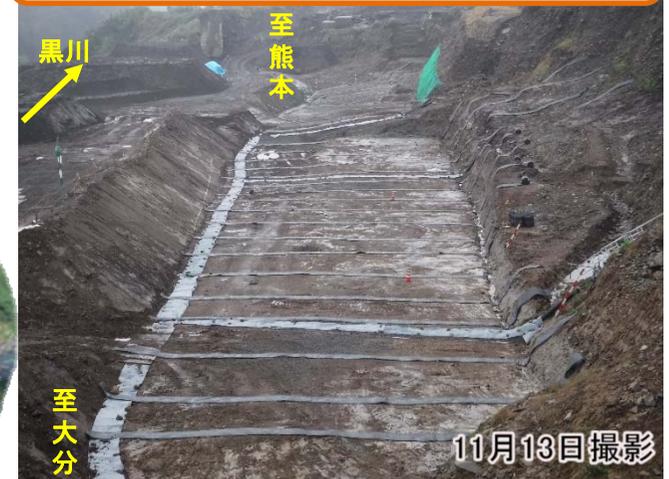
崩壊斜面下部に残る崩壊土砂撤去後、地下水、湧水に対する排水処理対策を進めています。
