激震の爪痕

前例の無い地震は、各地に甚大な被害をもたらした

2回の震度7とその後の地震活動により、震源地に近い熊本市、益城町、西原村、南阿蘇村を中心に各地で甚大な被害が発生した。

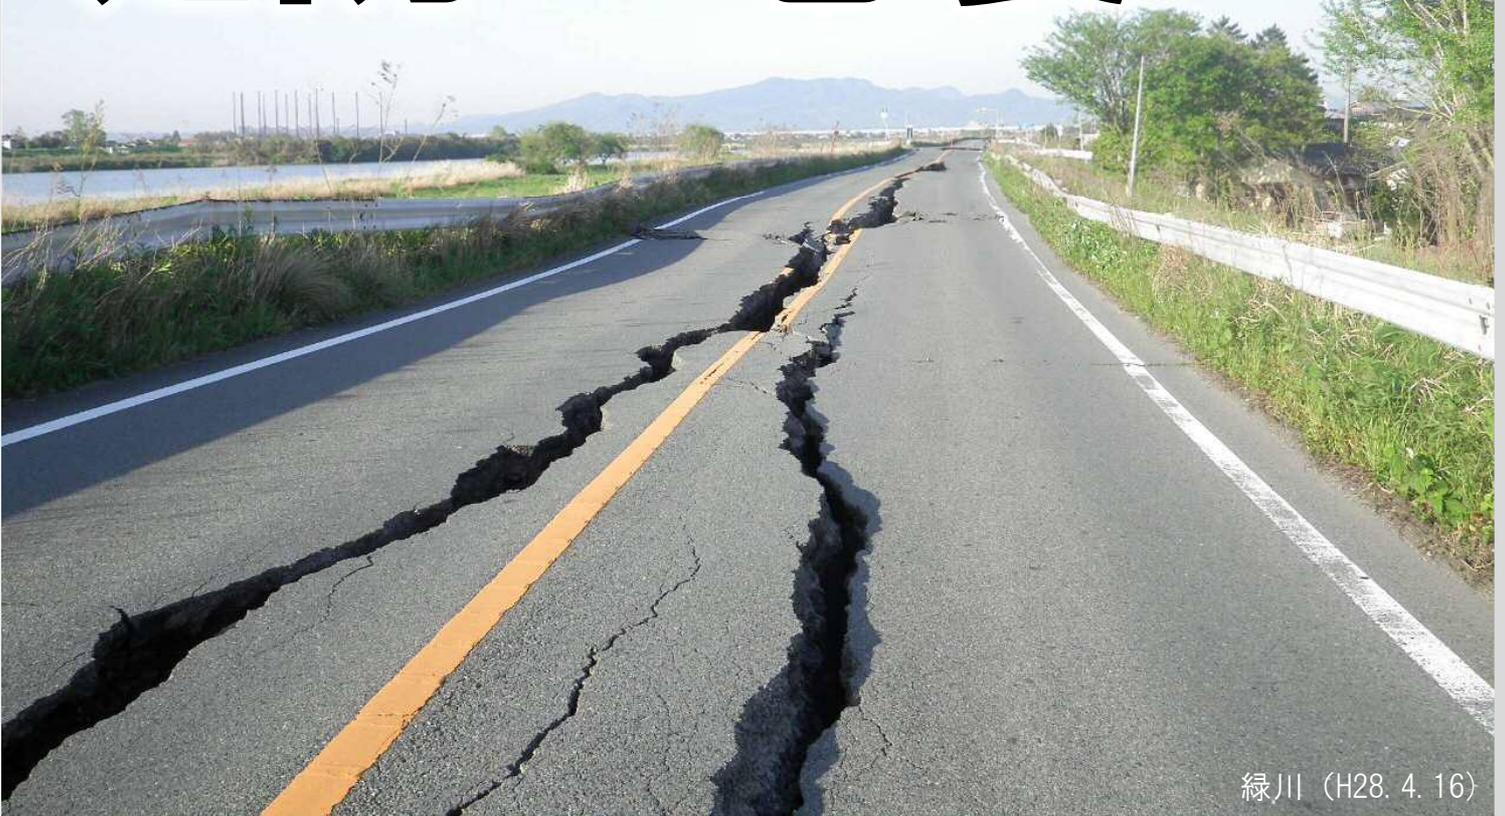
緑川 (H28. 4. 16)

堤防の亀裂や沈下が発生

地震発生後、国が管理する緑川水系や白川水系、菊池川水系では、河川堤防の亀裂や沈下等172箇所の変状が確認されたほか、自治体が管理する河川でも大きな変状が生じた。梅雨時期が目前に迫り、一刻も早い緊急復旧工事が求められた。

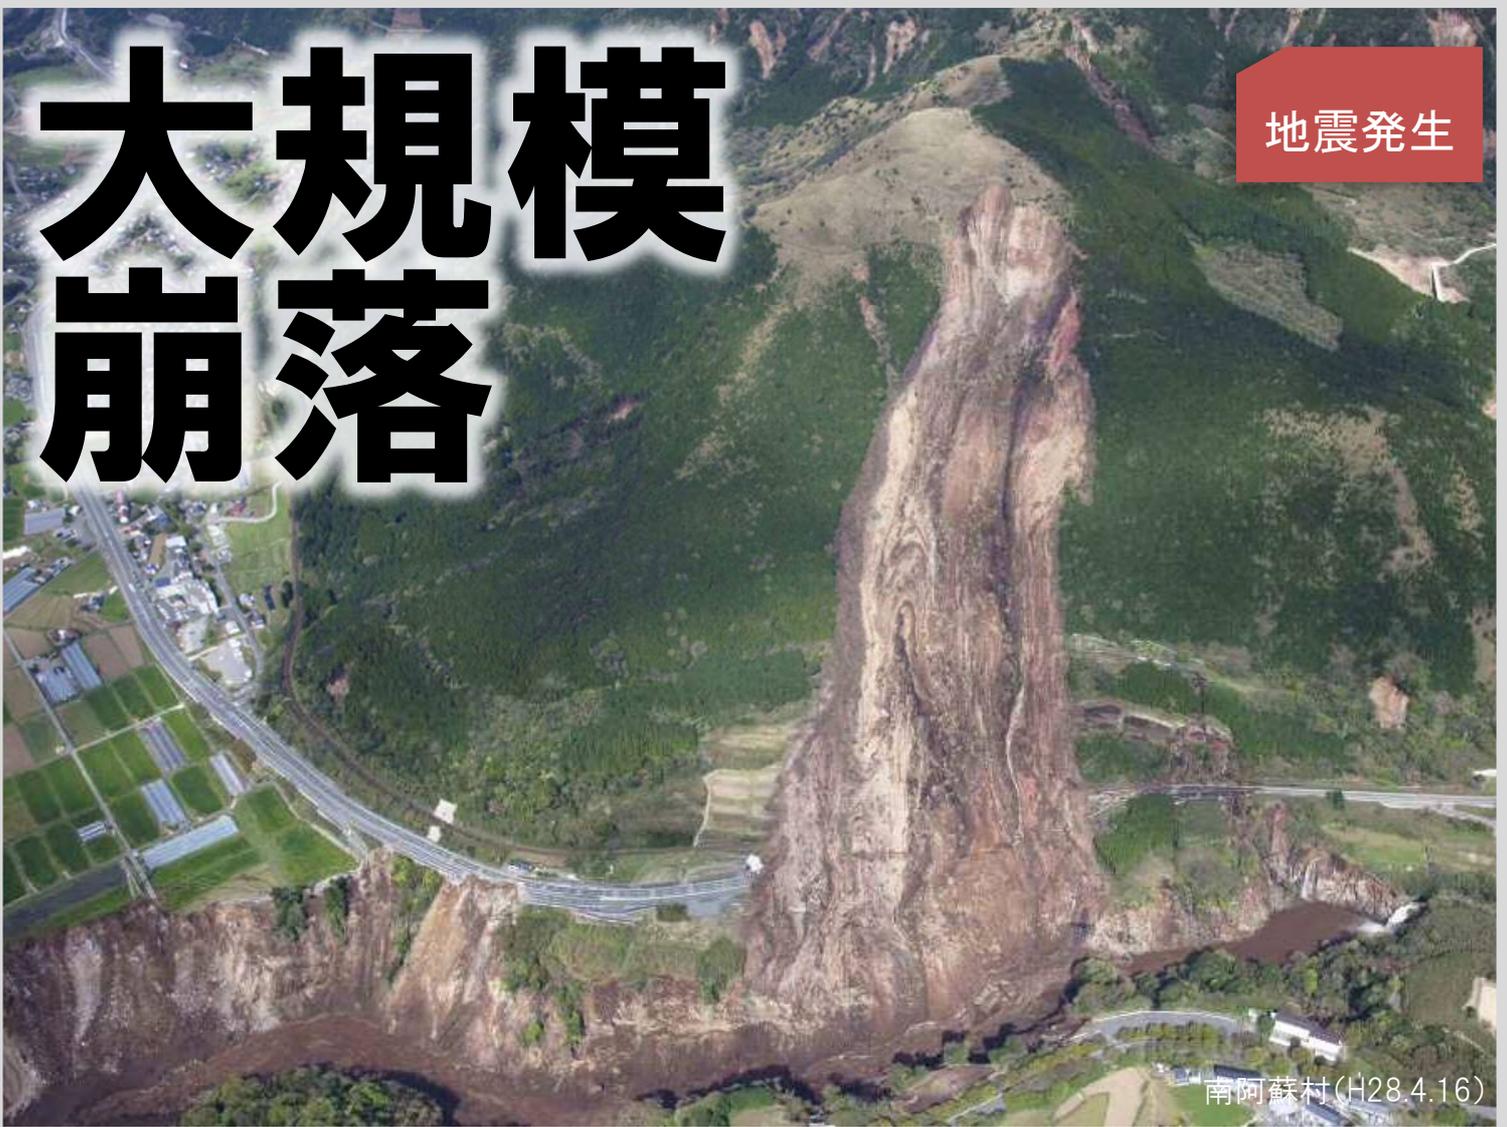
南阿蘇村(H28.4.16)

約50万 m^3 の土砂が一気に崩落

南阿蘇村阿蘇大橋地区では、4月16日の本震により長さ約700m、幅200mの大規模な斜面崩落が発生した。今回の地震では、阿蘇地域を中心に多くの土砂崩れが確認されている。

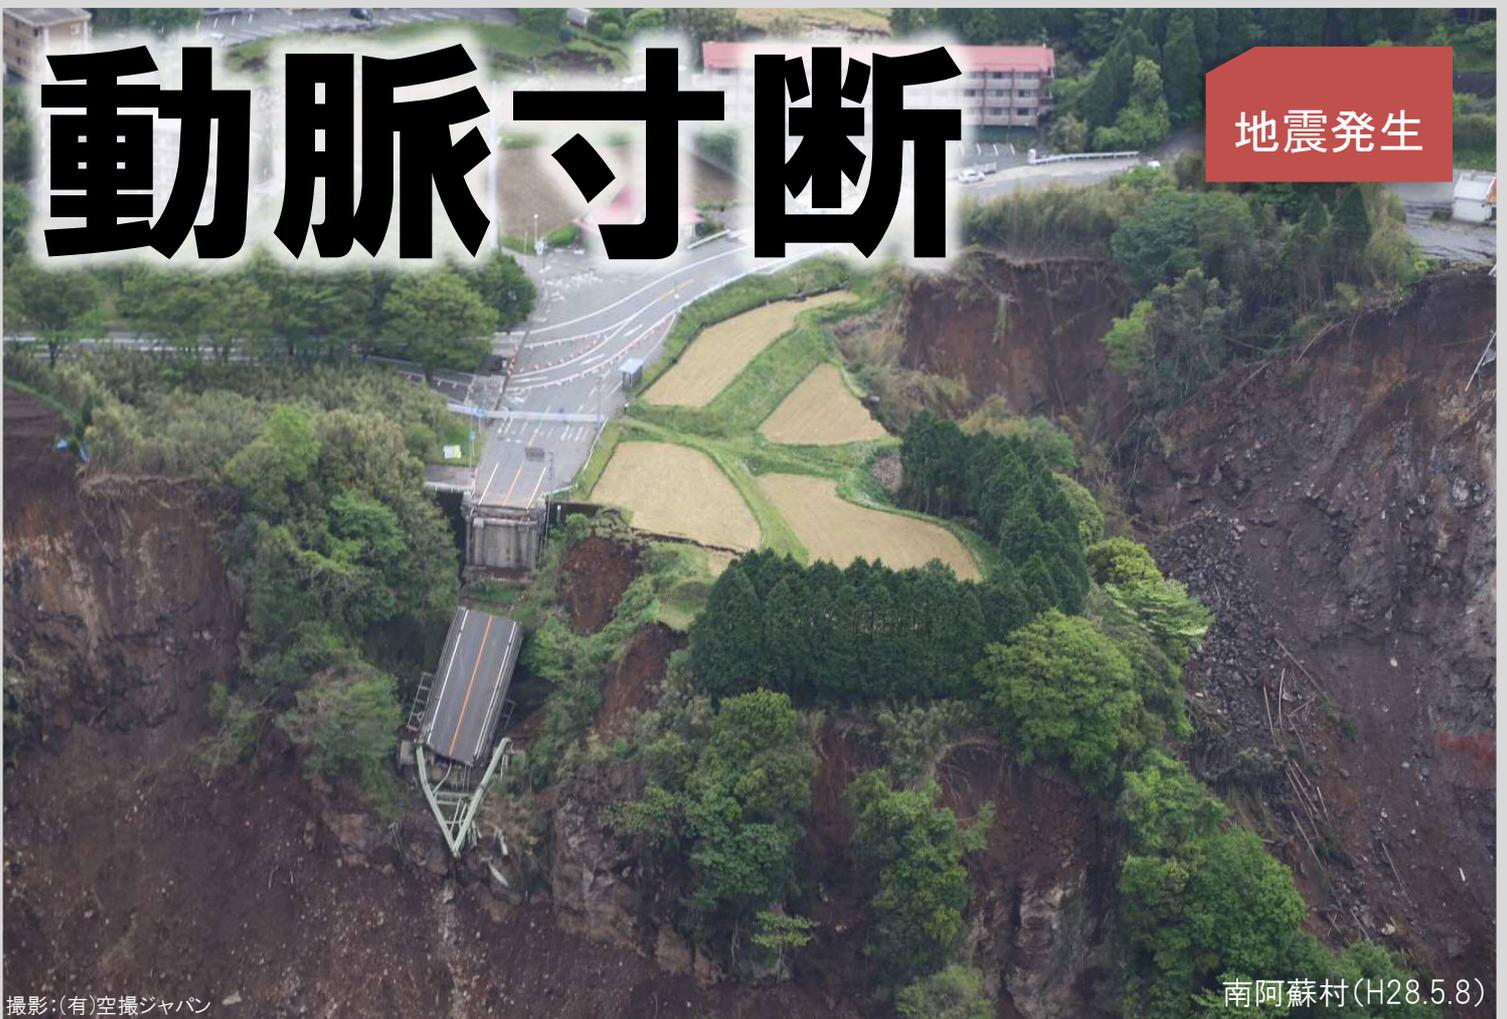
南阿蘇村(H28.5.8)

国道57号やJR豊肥本線など、道路、鉄道の大動脈が寸断

今回の地震では、斜面崩落により熊本と大分を結ぶ主要な交通ルートである国道57号、JR豊肥本線が寸断された。また、熊本市街地から南阿蘇村への主要ルートである国道325号で阿蘇大橋が落橋するなど、いたる所で通行不能となり、救助・救援、緊急物資輸送のほか、地域の生活再建に支障が生じることとなった。

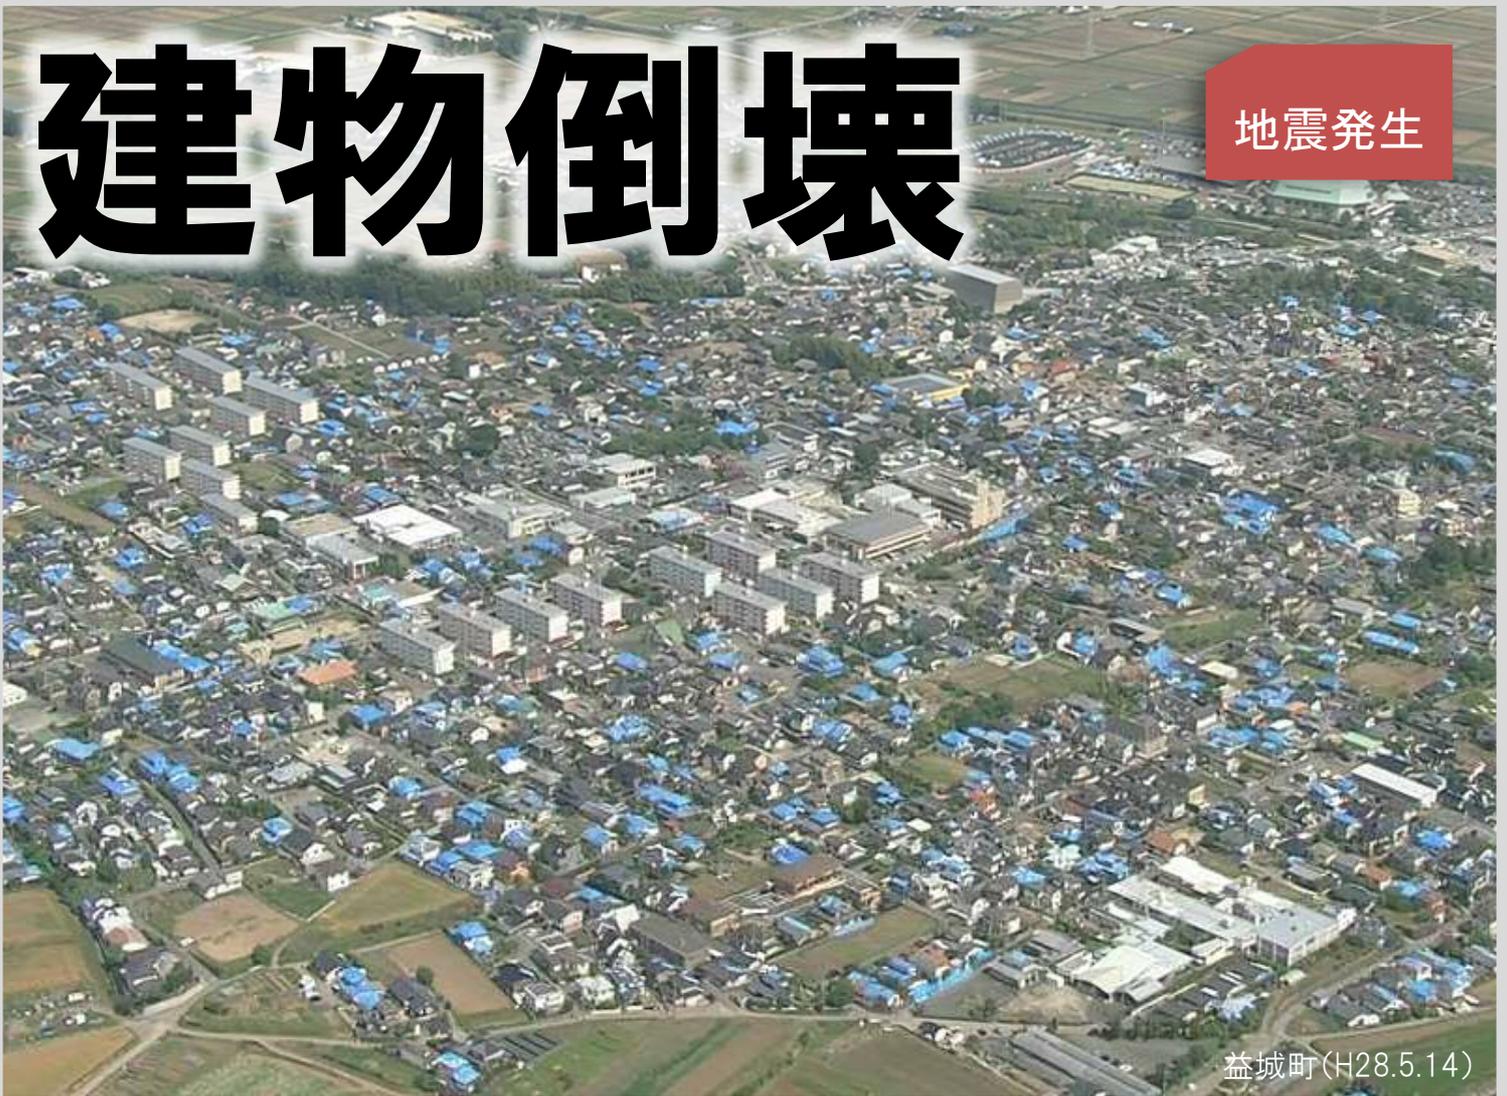
益城町(H28.5.14)

国の重要文化財をはじめ、多くの建物が倒壊

今回の地震により、熊本市、益城町、西原村を中心に、住宅の全壊が8千棟以上、半壊・一部損壊が19万棟以上に達した。また、熊本県を代表する観光地の熊本城や日本三大楼門の一つを有する阿蘇神社など、多くの文化的建築物が甚大な被害を受けた。

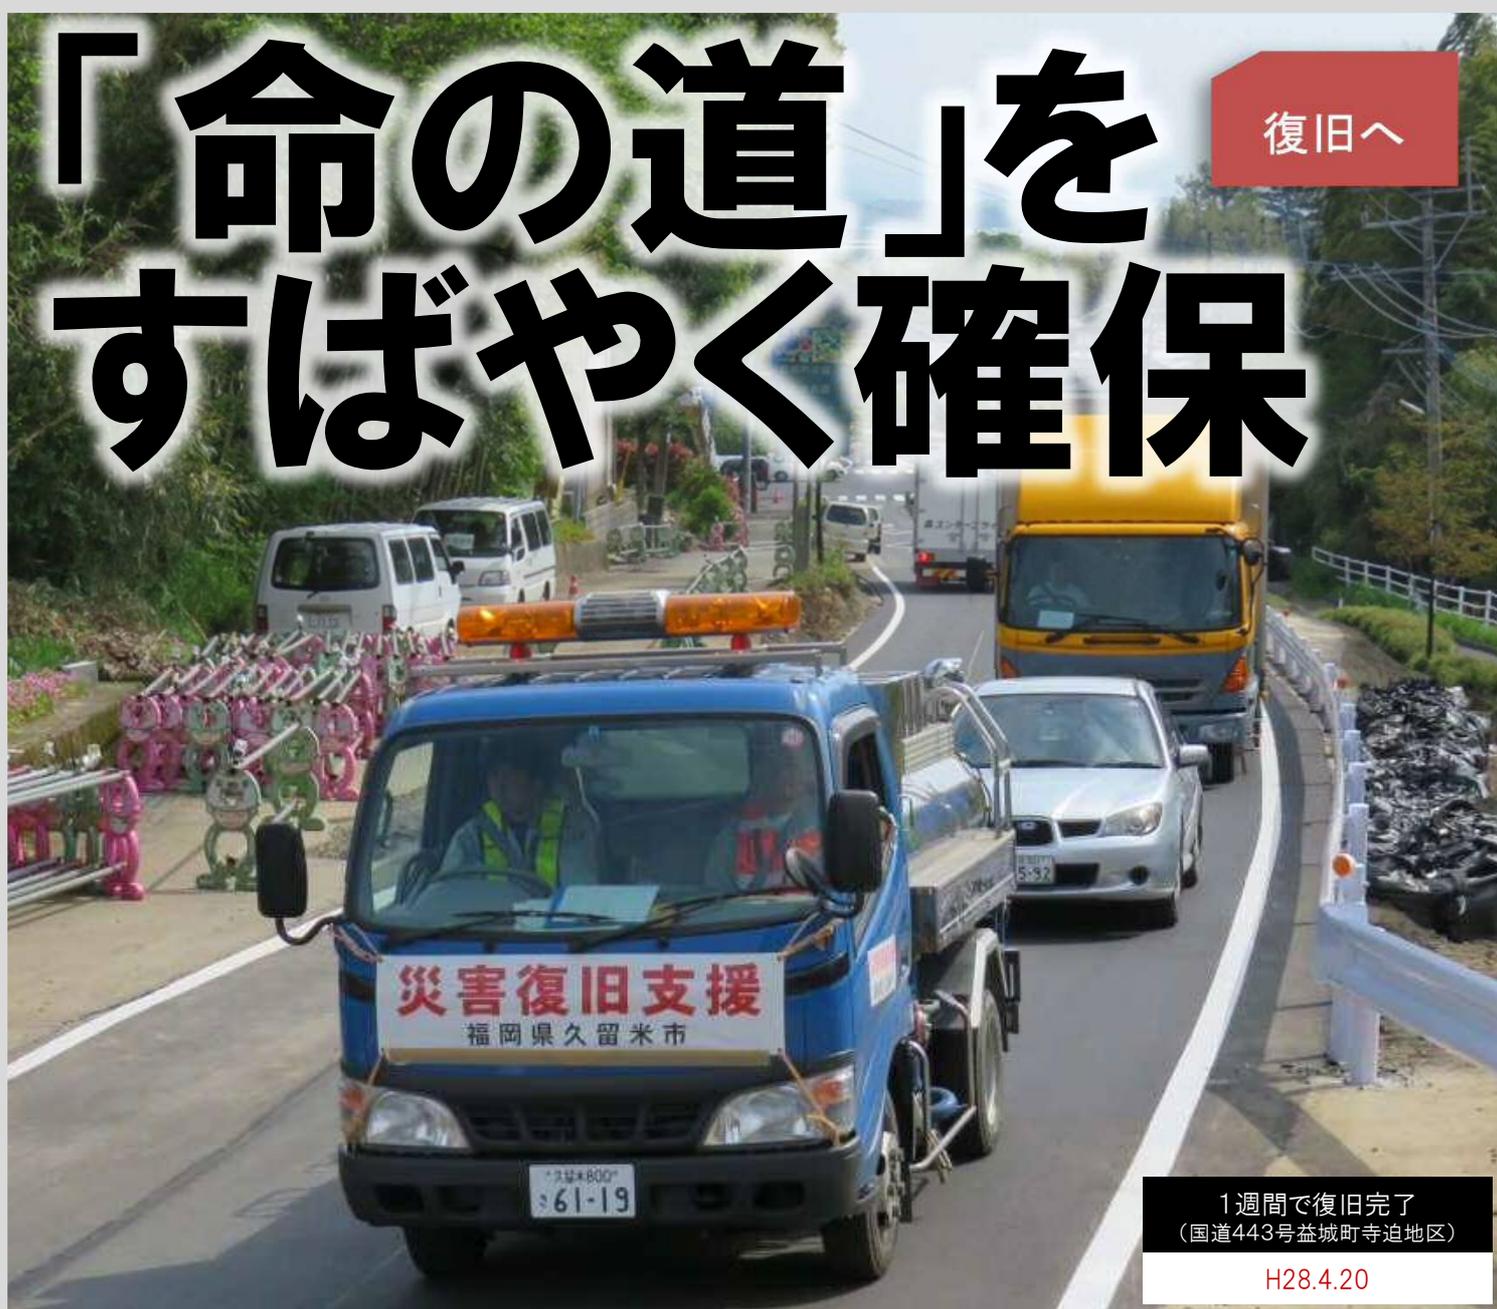
1週間で復旧完了
(国道443号益城町寺迫地区)

人命救助、救援物資の輸送に不可欠な道路を早期に復旧

早期復旧に向け、本震発生翌日の17日に東海大学阿蘇キャンパスへの物資支援ルート、18日にミルクロード(県道北外輪山大津線)、20日に益城町寺迫地区の国道443号、22日にはグリーンロード(町道高野原線)の道路啓開を行った。被災から概ね一週間以内に、人命救助、救援物資輸送に不可欠な道路を復旧させた。

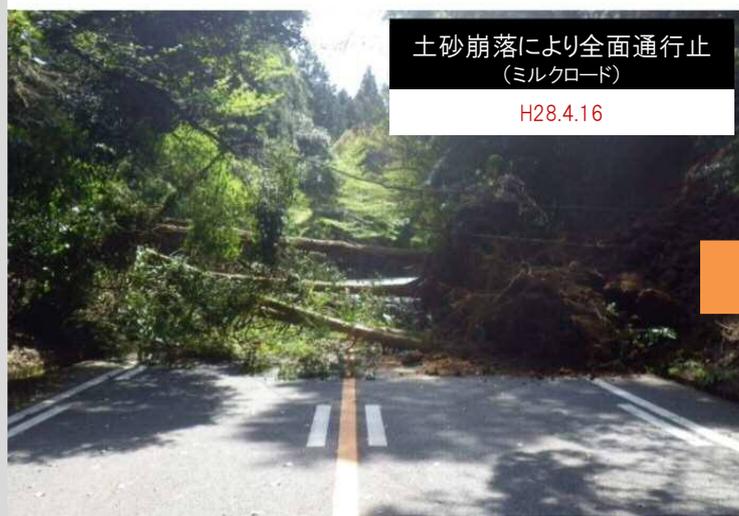
土砂崩落により全面通行止
(ミルクロード)

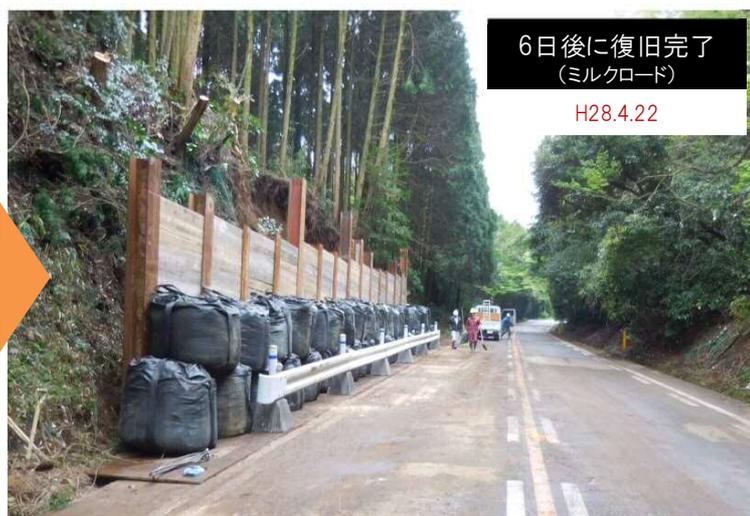
6日後に復旧完了
(ミルクロード)

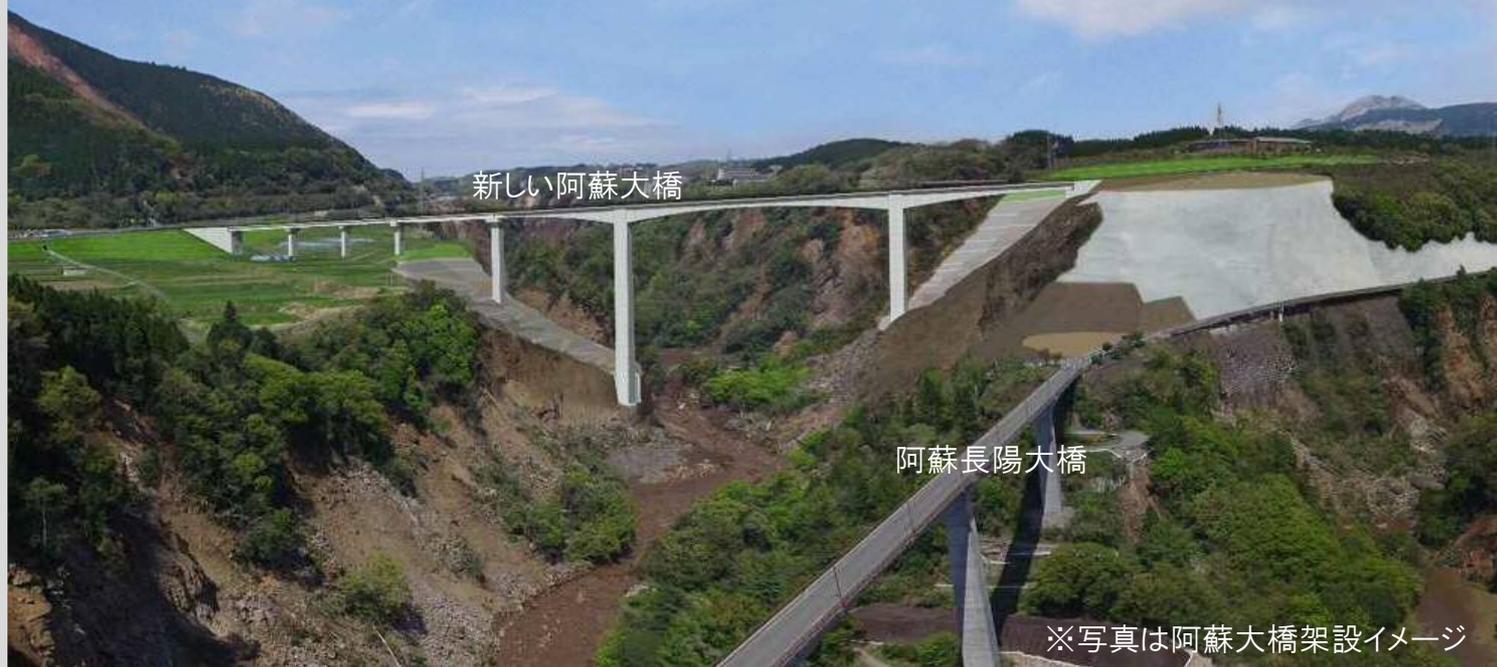
産学官の技術力を結集し幹線道路の復旧を始動

国土交通省は、熊本地震により通行不能になっている阿蘇地域を結ぶ国道57号を始め、熊本県や南阿蘇村に代わり「国道325号阿蘇大橋」、俵山トンネルを含む「県道熊本高森線」、阿蘇長陽大橋を含む「村道栃の木～立野線」の復旧事業に取り組んでいる。

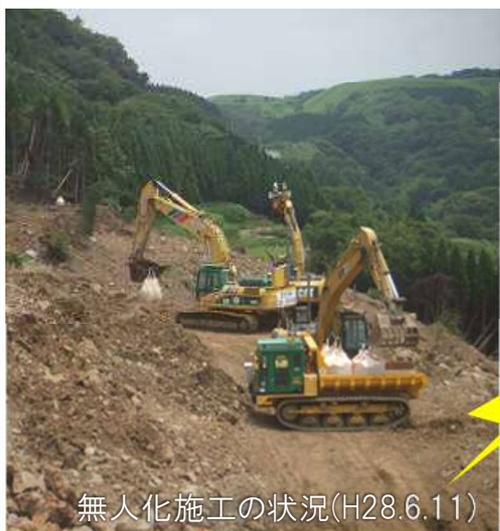
平成28年4月16日の本震による斜面崩壊で、熊本から阿蘇地域への動脈が寸断された。崩壊地内の緊急的な復旧作業は、平成28年12月末までに無人化施工による、土留盛土工の設置、斜面頭部の不安定土砂の除去が完了し、平成29年1月から斜面下部での有人作業に着手した。平成29年7月からは、恒久対策工事を実施している。

無人化施工の状況(H28.6.11)

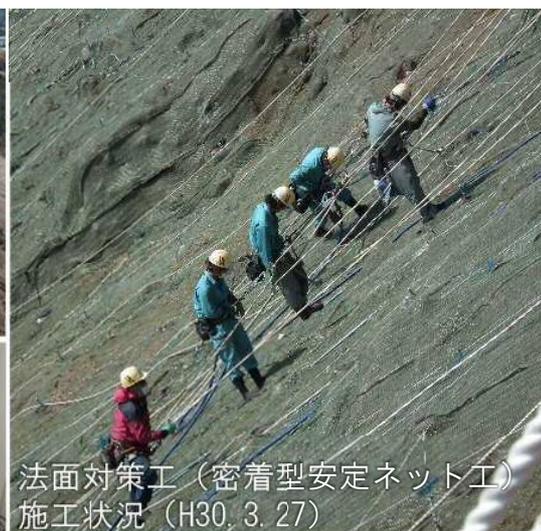
法面对策工(密着型安定ネット工)
施工状況(H30.3.27)

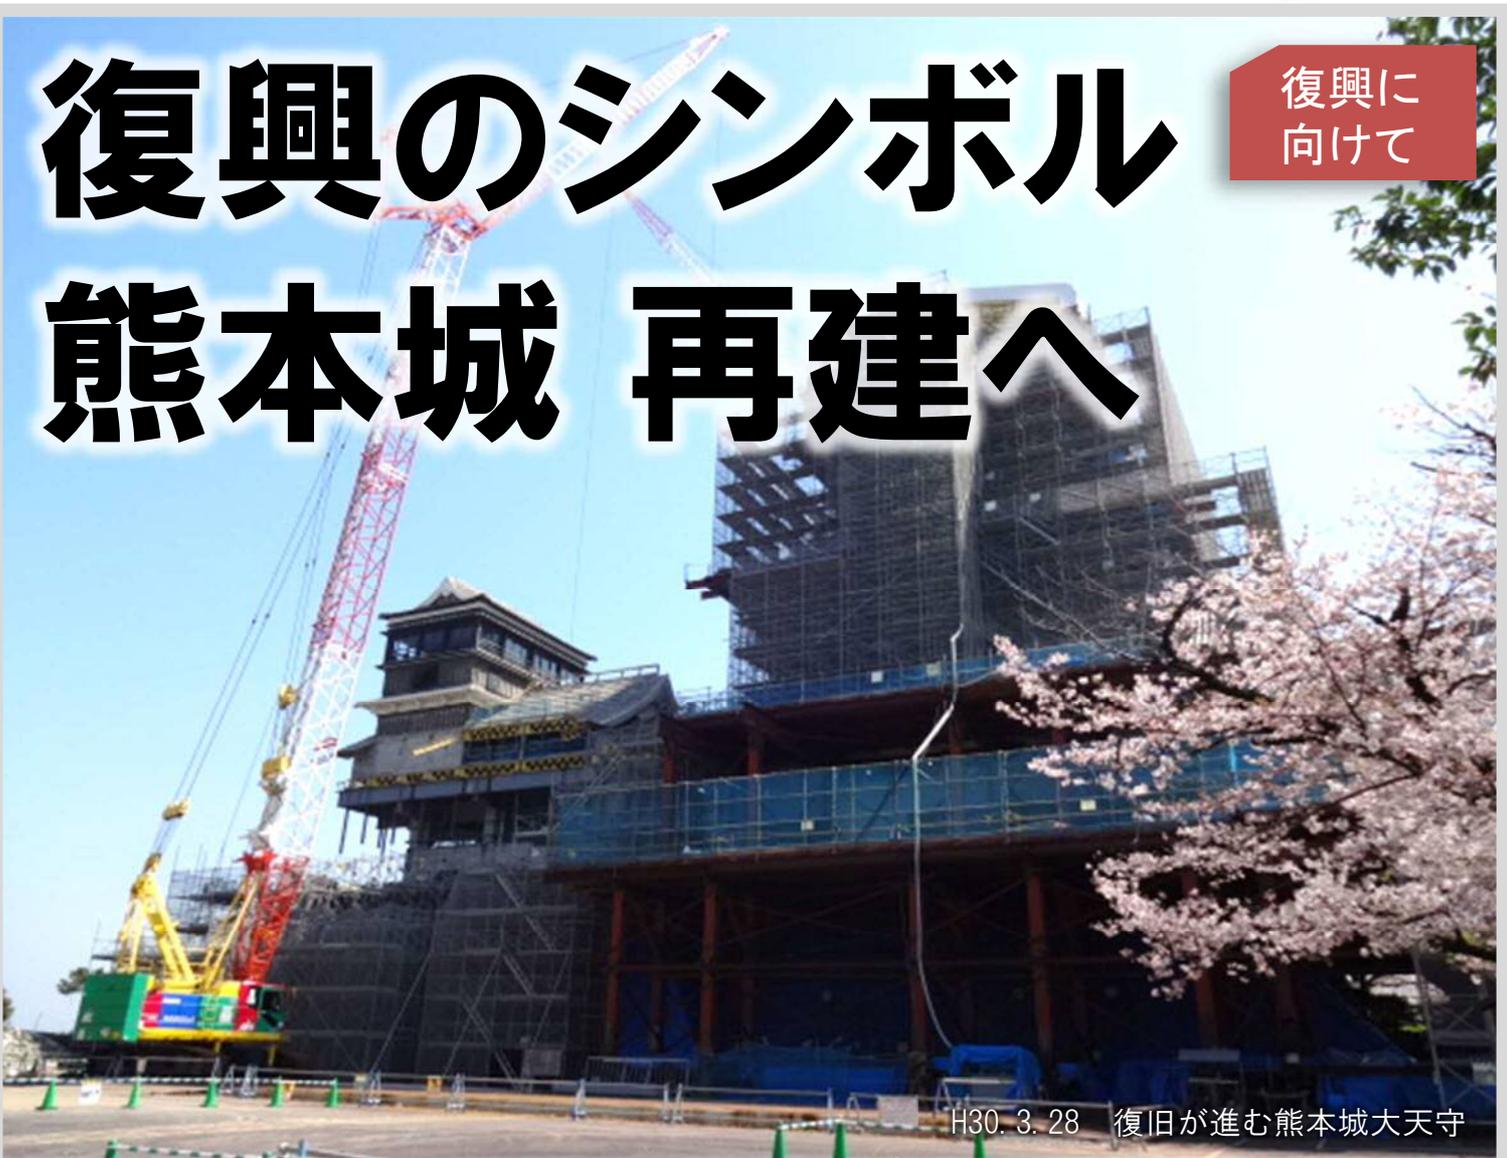
H30. 3. 28 復旧が進む熊本城大天守

熊本城大天守の復旧工事が本格化

熊本地震により熊本城は、城内の13の重要文化財と20の復元建造物の全てが被害を受けた。復興のシンボルである熊本城天守閣は、平成31年秋に大天守の外観復旧、平成33年春頃に小天守の外観復旧の予定。

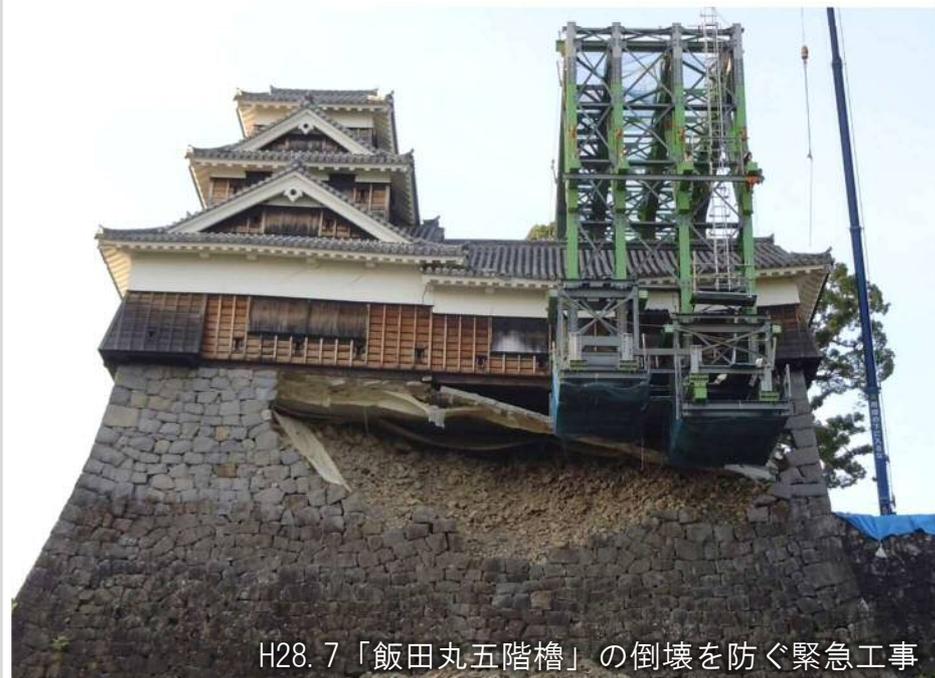
H28. 7 「飯田丸五階櫓」の倒壊を防ぐ緊急工事
