# 阿蘇大橋地区の進捗状況

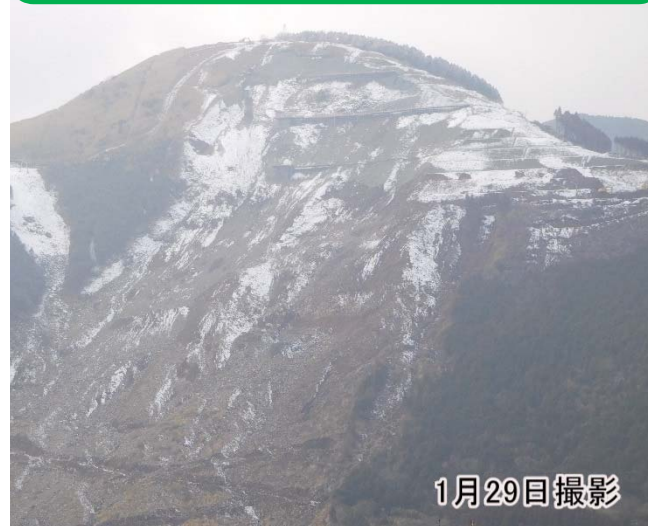
1月29日撮影

斜面上部より作業従事者がロープで下がり、恒久対策(ネット工)を実施しています。

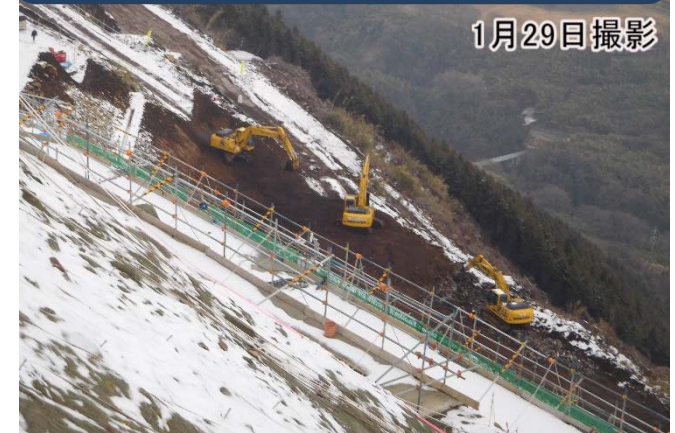
1月29日撮影

大分側凸部の緩み土塊を除去をしています。  
(法面全11段のうち9段目を掘削)

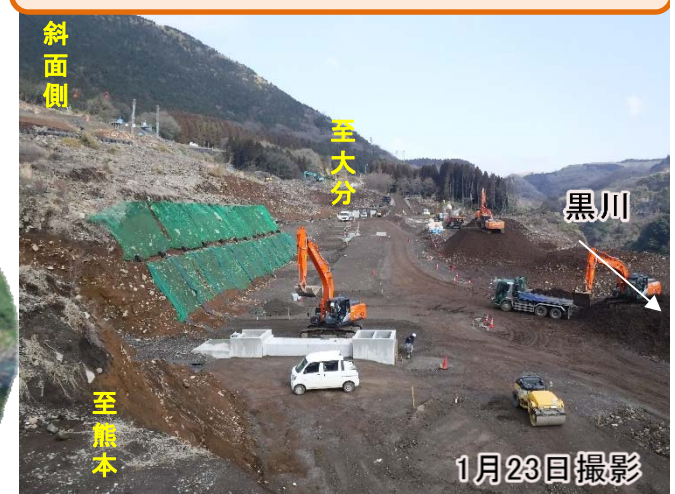
1月23日撮影

斜面からの排水施設整備と平行して構造物構築のための盛土整備を実施しています。
