第1回球磨川堤防調査委員会

1. 日 時：令和2年7月13日（月）13:30～15:30

○被災箇所について、現地確認及び被災発生状況を事務局から説明。委員より被災要因や対策工を検討するため必要な調査内容について意見を伺った。また、現地での意見以外にも、今回の現地調査を踏まえた調査・分析等に関する意見は、委員より事務局に連絡する。

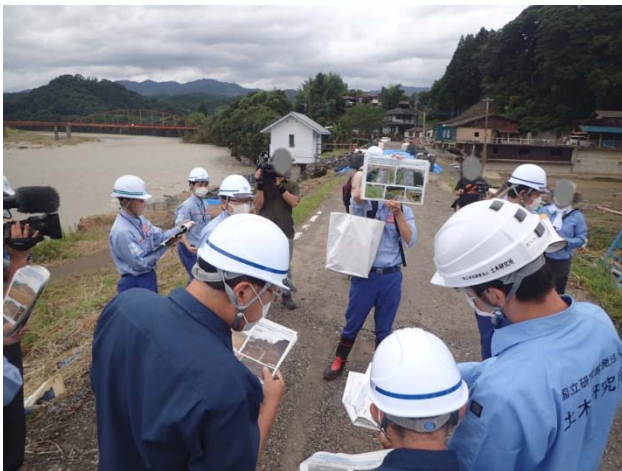
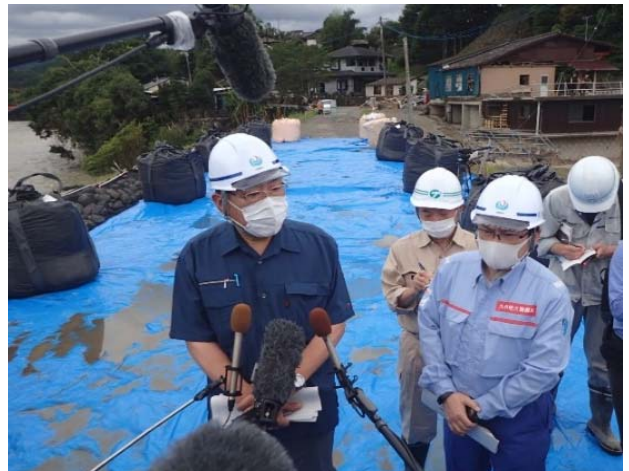
○球磨川右岸 56k400

- ・堤防の土質が上下流で異なるため、堤防や基礎地盤の地質構成を工事履歴やボーリングデータ等から確認すること。
- ・面的な洪水痕跡、観測水位、周辺地盤高、堤防地盤高、地域住民の証言等から被災時の内外水位や流れがどのような状況であったか推定すること。
- ・被災箇所周辺の河床変化も確認すること。
- ・洪水発生時の状況について、可能な限り地域住民等の証言を収集すること。
- ・決壊箇所の痕跡水位を広範囲に把握すること。

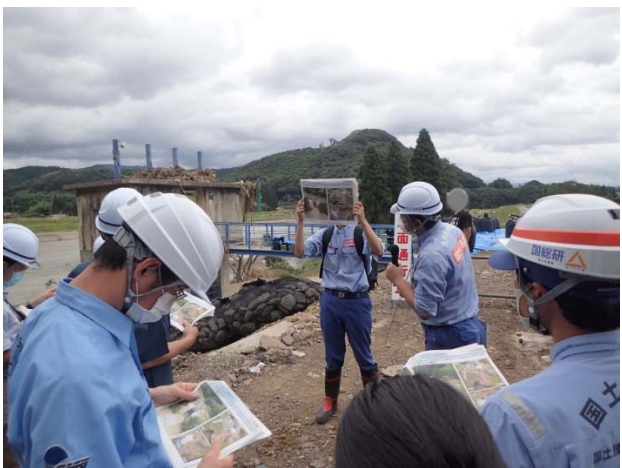
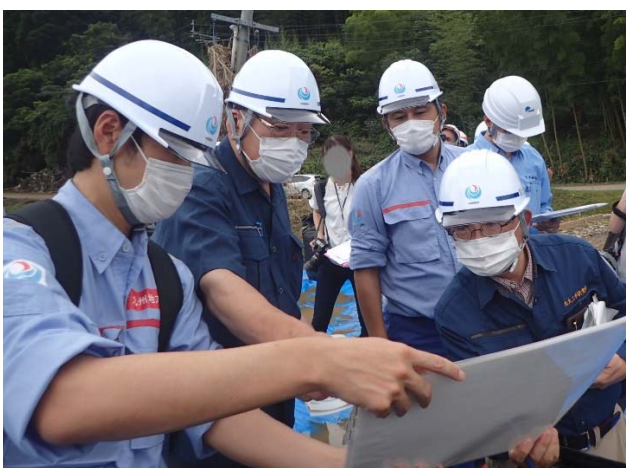
○球磨川左岸 55k000

※委員からの指摘内容は、56.4k 付近と同様

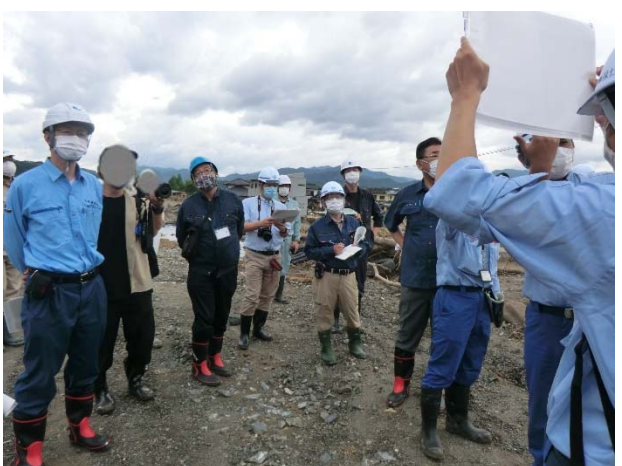
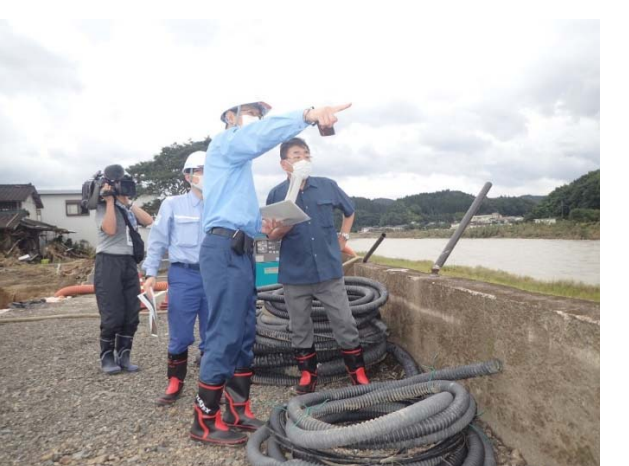
○球磨川右岸 59k000

- ・現地被災状況から、被災要因としては河川からの越流水による影響であることが明確であることから、当委員会での要因分析は要しないと判断される。当該箇所の対策工については別途検討する。
