遠賀川下流掘削事業【直轄】

■遠賀川において、観測史上最高水位を記録した平成30年7月洪水を安全に流下させるため、遠賀川下流部の河道掘削に着手し、治水安全度の向上を図る。

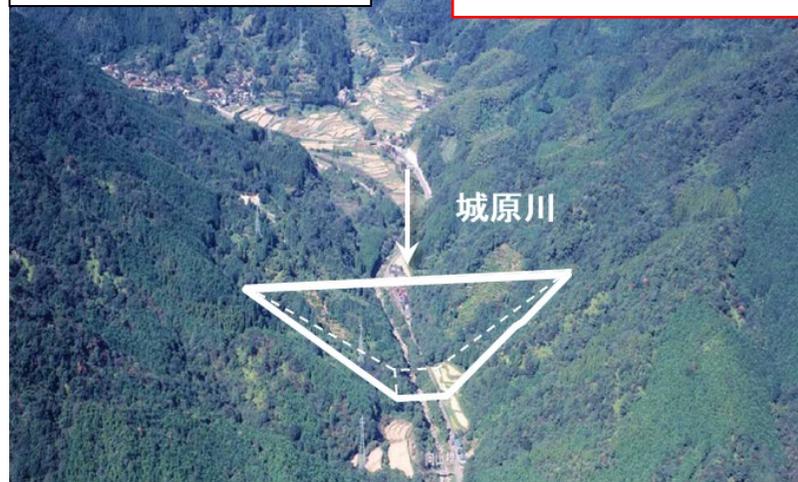
城原川ダム完成イメージ

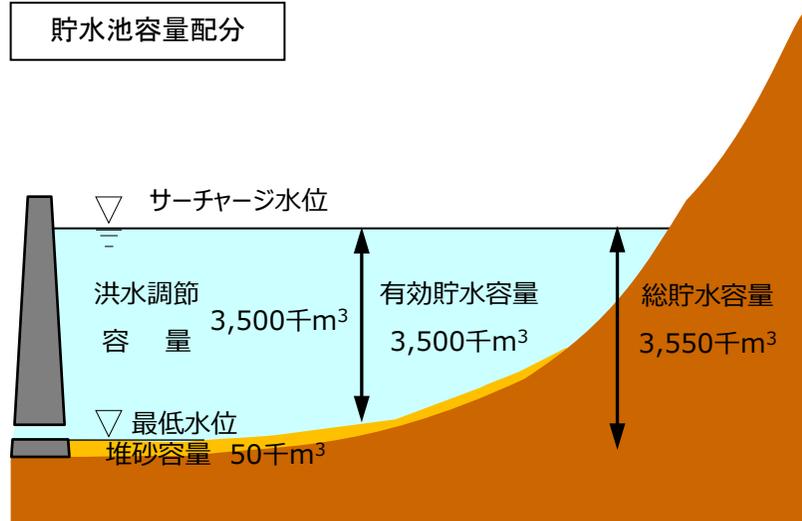
貯水池容量配分

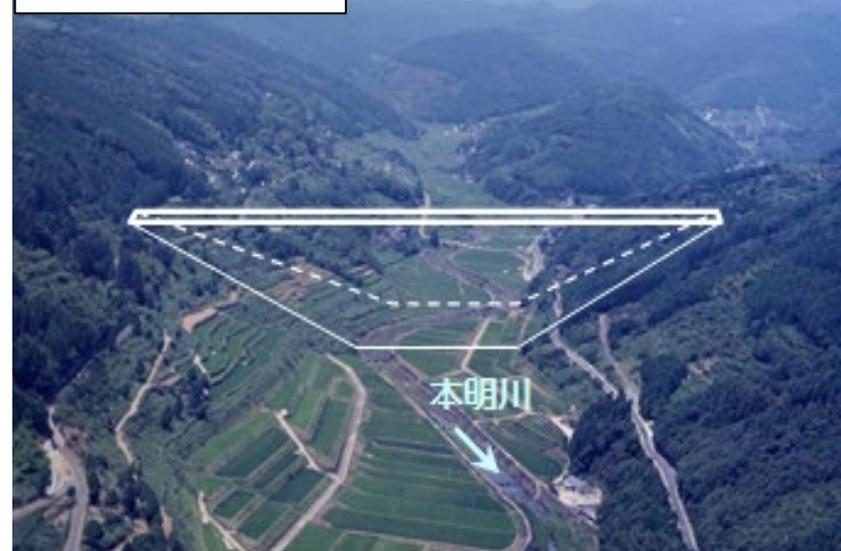
本明川ダム完成イメージ

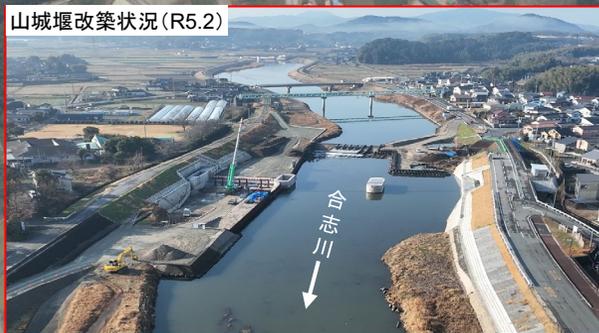
山城堰改築状況(R5.2)

■令和5年度実施内容
堰改築 N=1基

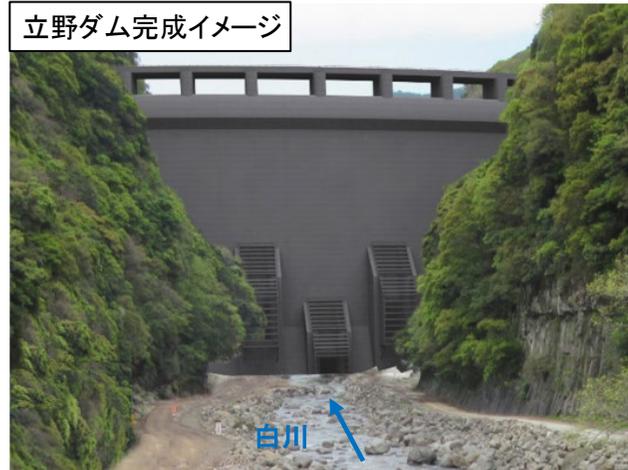
立野ダム完成イメージ

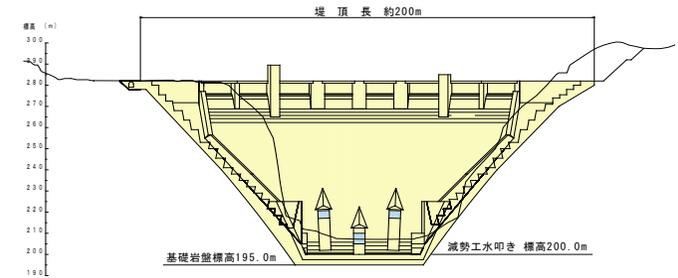
ダム下流面図

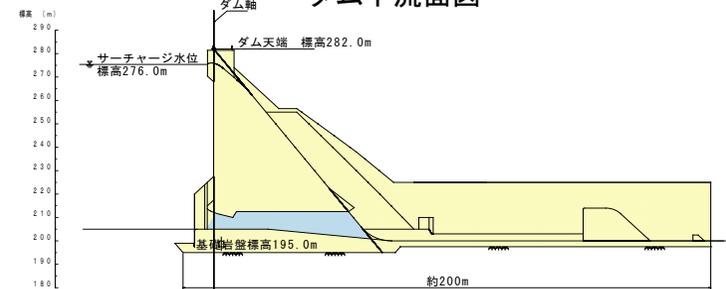
標準断面図

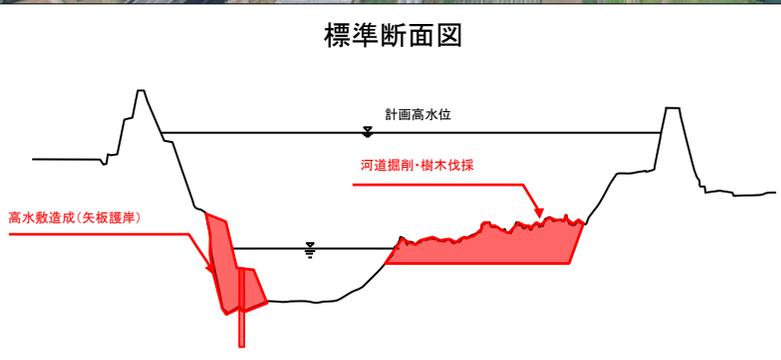
標準断面図

河床低下対策(掘削工) V=10千m³

河床低下対策(盛土・捨石工) V=12千m³

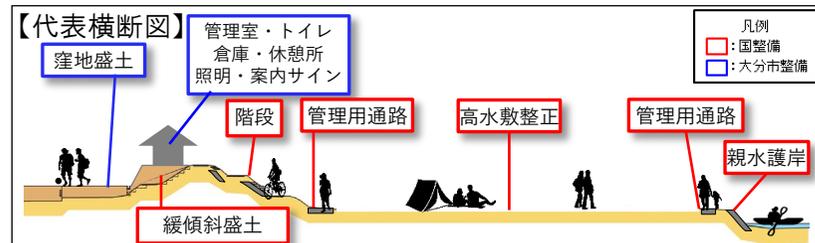
【代表横断面図】

令和5年度実施内容
管理用通路、緩傾斜盛土

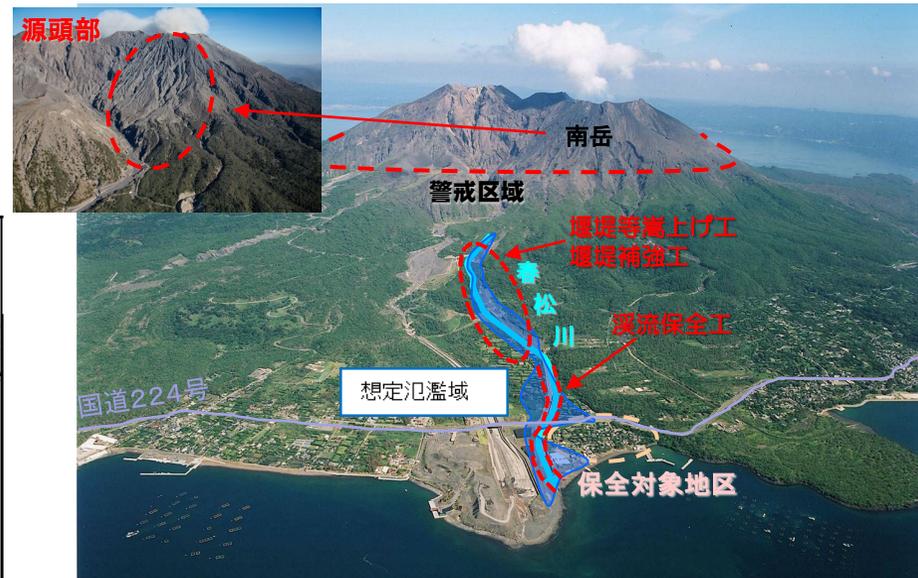
春松川の砂防設備状況

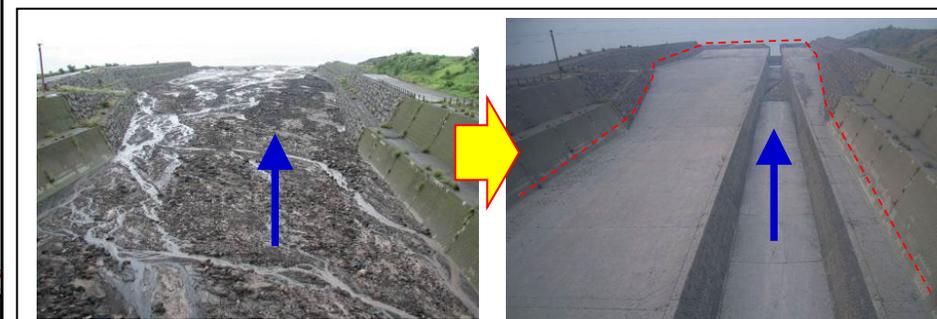
野尻川河口付近の土砂堆積

除石後

野尻川の除石状況
