### 【平成 28 年熊本地震対応】

## 『土砂災害現地調査チーム』による土砂災害状況調査結果

### （熊本県・市町村の支援）について（4/17 調査分）

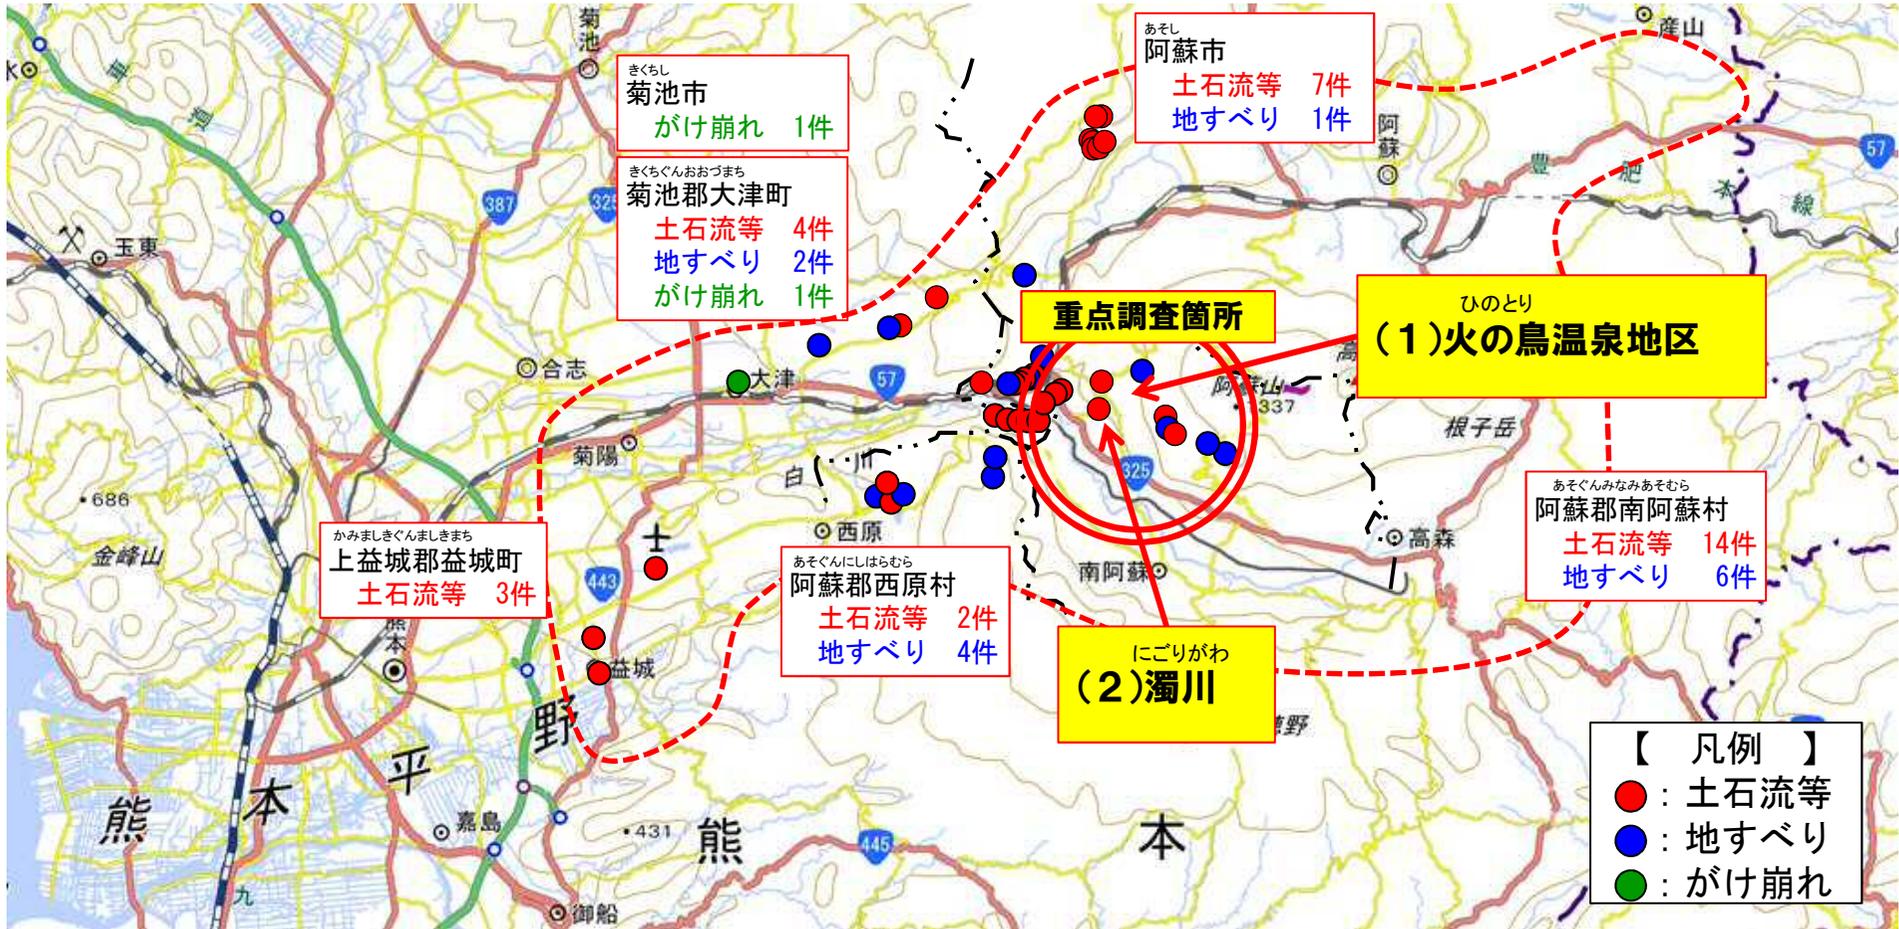
計		
土石流等	30件	
地すべり	13件	
がけ崩れ	2件

九地整防災ヘリ(はるかぜ号)にて、                    内の調査を実施。

※ただし、災害発生件数については現在鋭意調査中であり、今後変わる可能性があります。

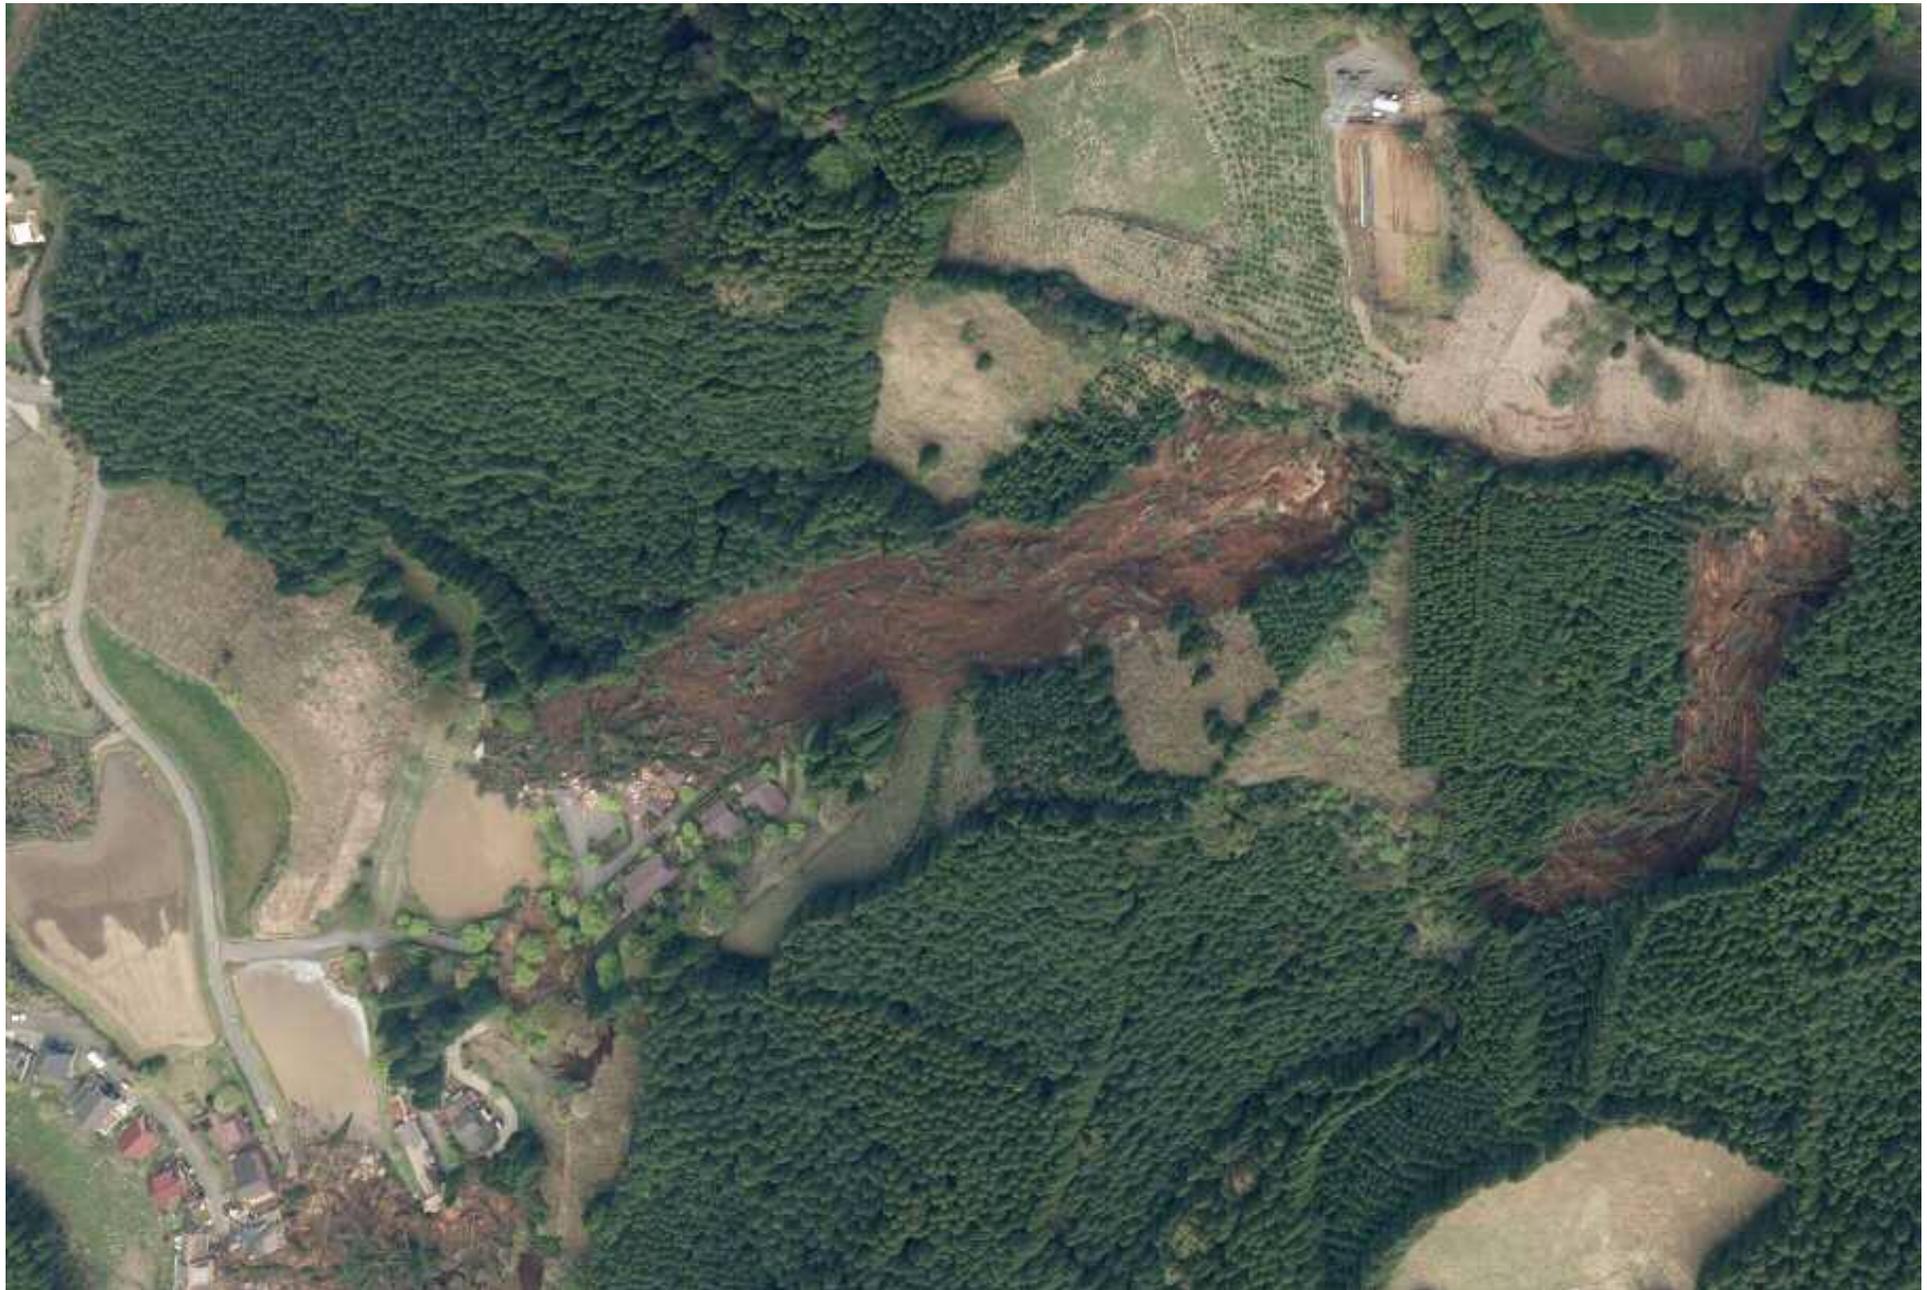
# (1)火の鳥温泉地区における土砂災害の状況

：ヘリから確認できた土砂災害発生件数は別添のとおりです。  
その中でも、南阿蘇村の「火の鳥温泉地区」及び「濁川」は、  
2次災害発生の危険がある。

調査箇所：「火の鳥温泉地区」及び「濁川」

調査内要：①地上からの被災状況調査

②マルチコプターによる空中からの調査
