平成 28 年 5 月 18 日
九州地方整備局
14 時 00 分

【平成 28 年熊本地震対応】

緑川・白川等の復旧状況について【第 3 報】

平成28年熊本地震(最大震度7)における 緑川・白川等の復旧状況について ＜本格的な復旧に向けて＞

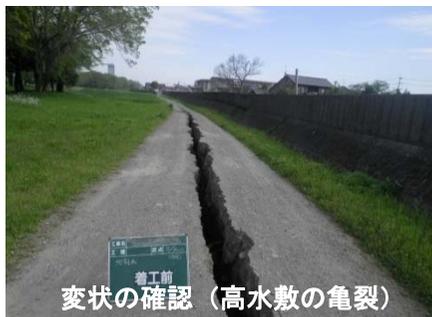
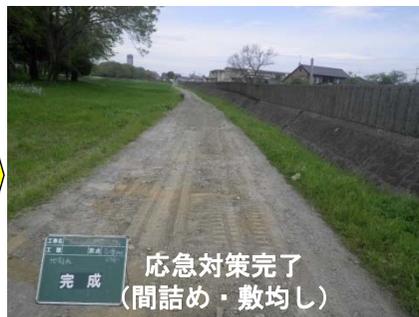
(白川 左岸8k700m : 熊本市)

緑川水系、白川水系及び菊池川水系で確認した172箇所の変状のうち、比較的変状の小さな箇所については、ひび割れの補修などの応急対策を実施しています。
