熊本地震から4年 復興への歩み

一日も早い復興を目指して～九州地方整備局における活動の記録～

国土交通省 九州地方整備局

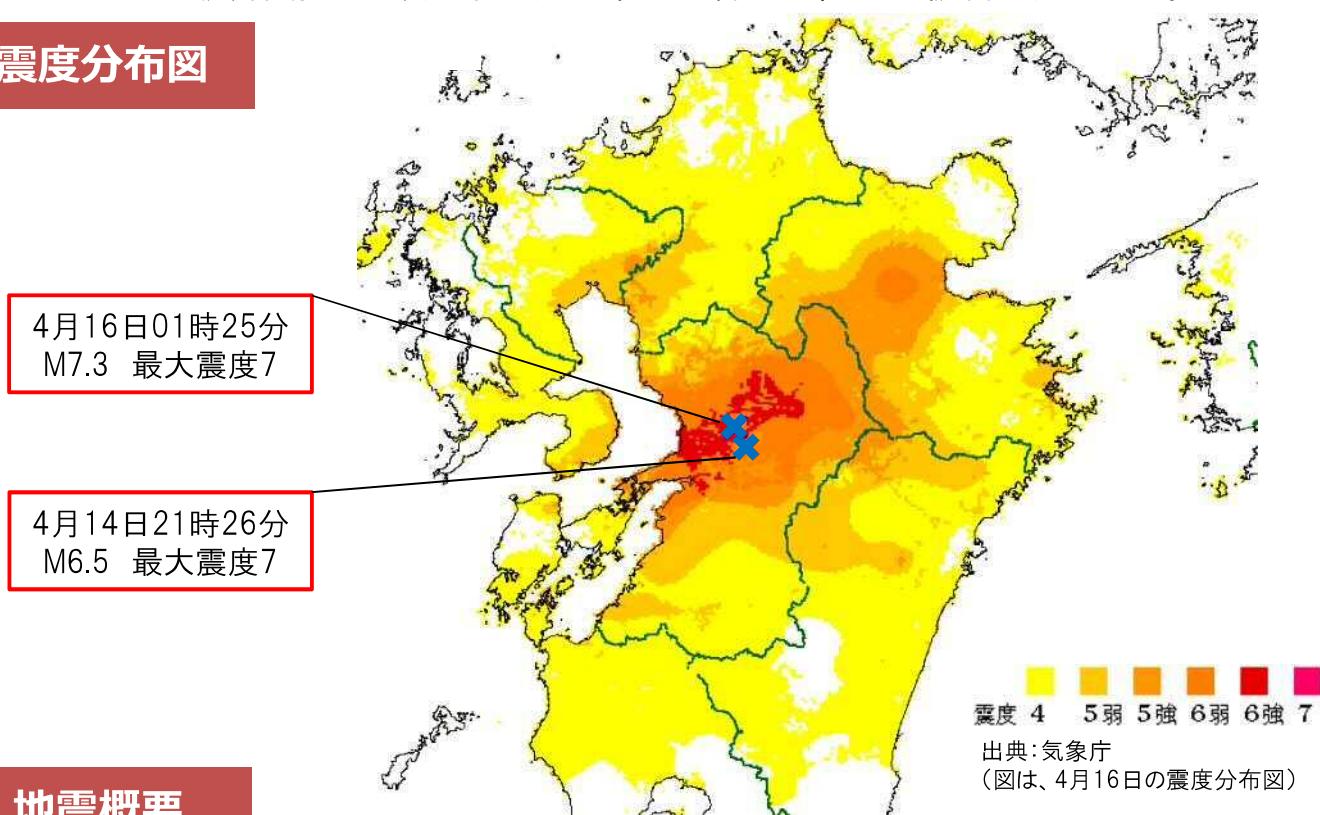
震度分布図

4月14日以降、熊本県熊本地方、阿蘇地方、大分県中部等にかけ、広い範囲で地震活動が活発化し、震度1以上を観測した回数は4,081回(10月10日24時現在)に達した。一連の地震活動で、震度7を2回観測したのは、1949年に「震度7」の階級ができて以降、今回が観測史上初めてである。

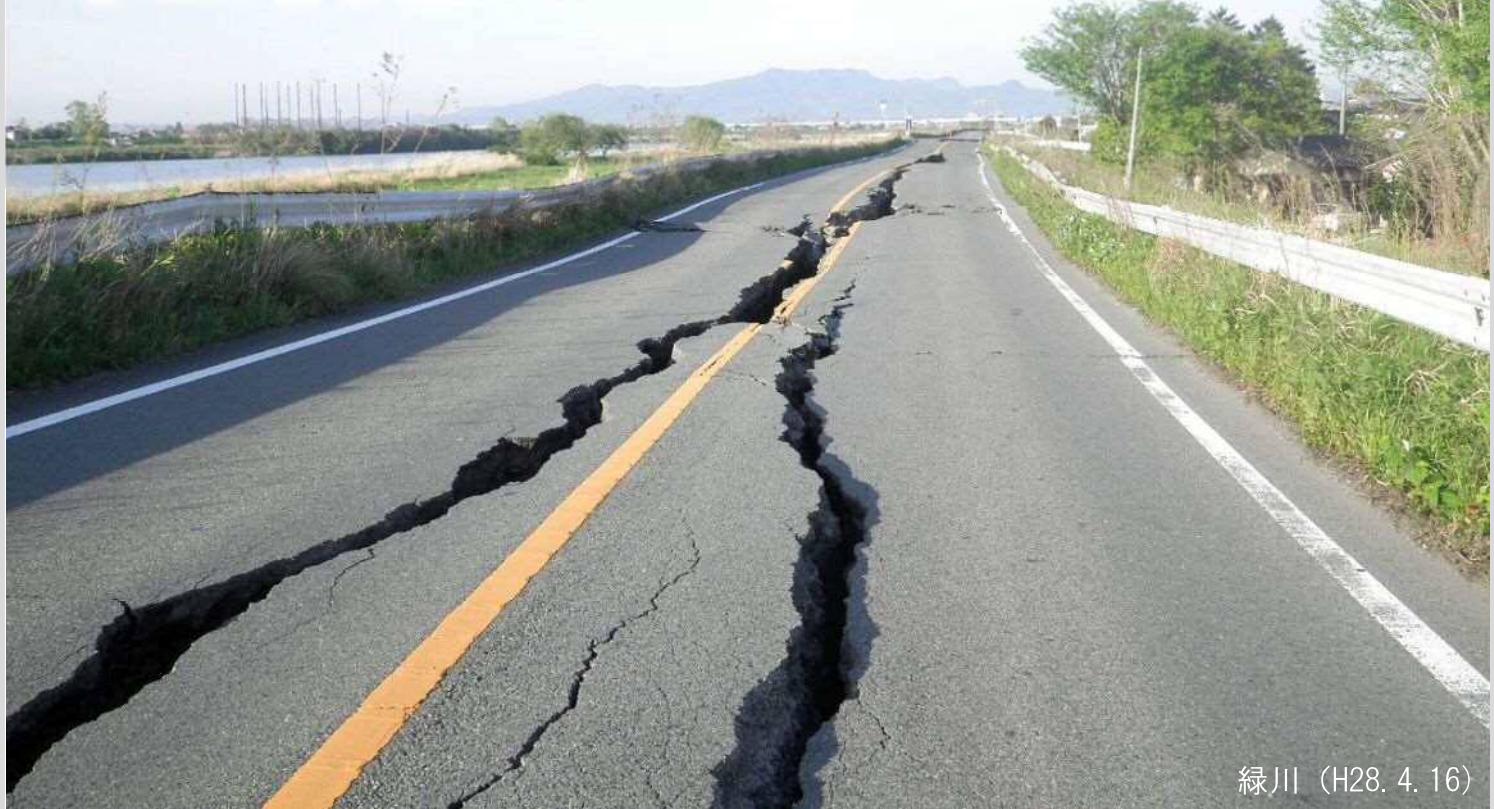
緑川 (H28. 4. 16)

堤防の亀裂や沈下が発生

地震発生後、国が管理する緑川水系や白川水系、菊池川水系では、河川堤防の亀裂や沈下等172箇所の変状が確認されたほか、自治体が管理する河川でも大きな変状が生じた。梅雨時期が目前に迫り、一刻も早い緊急復旧工事が求められた。

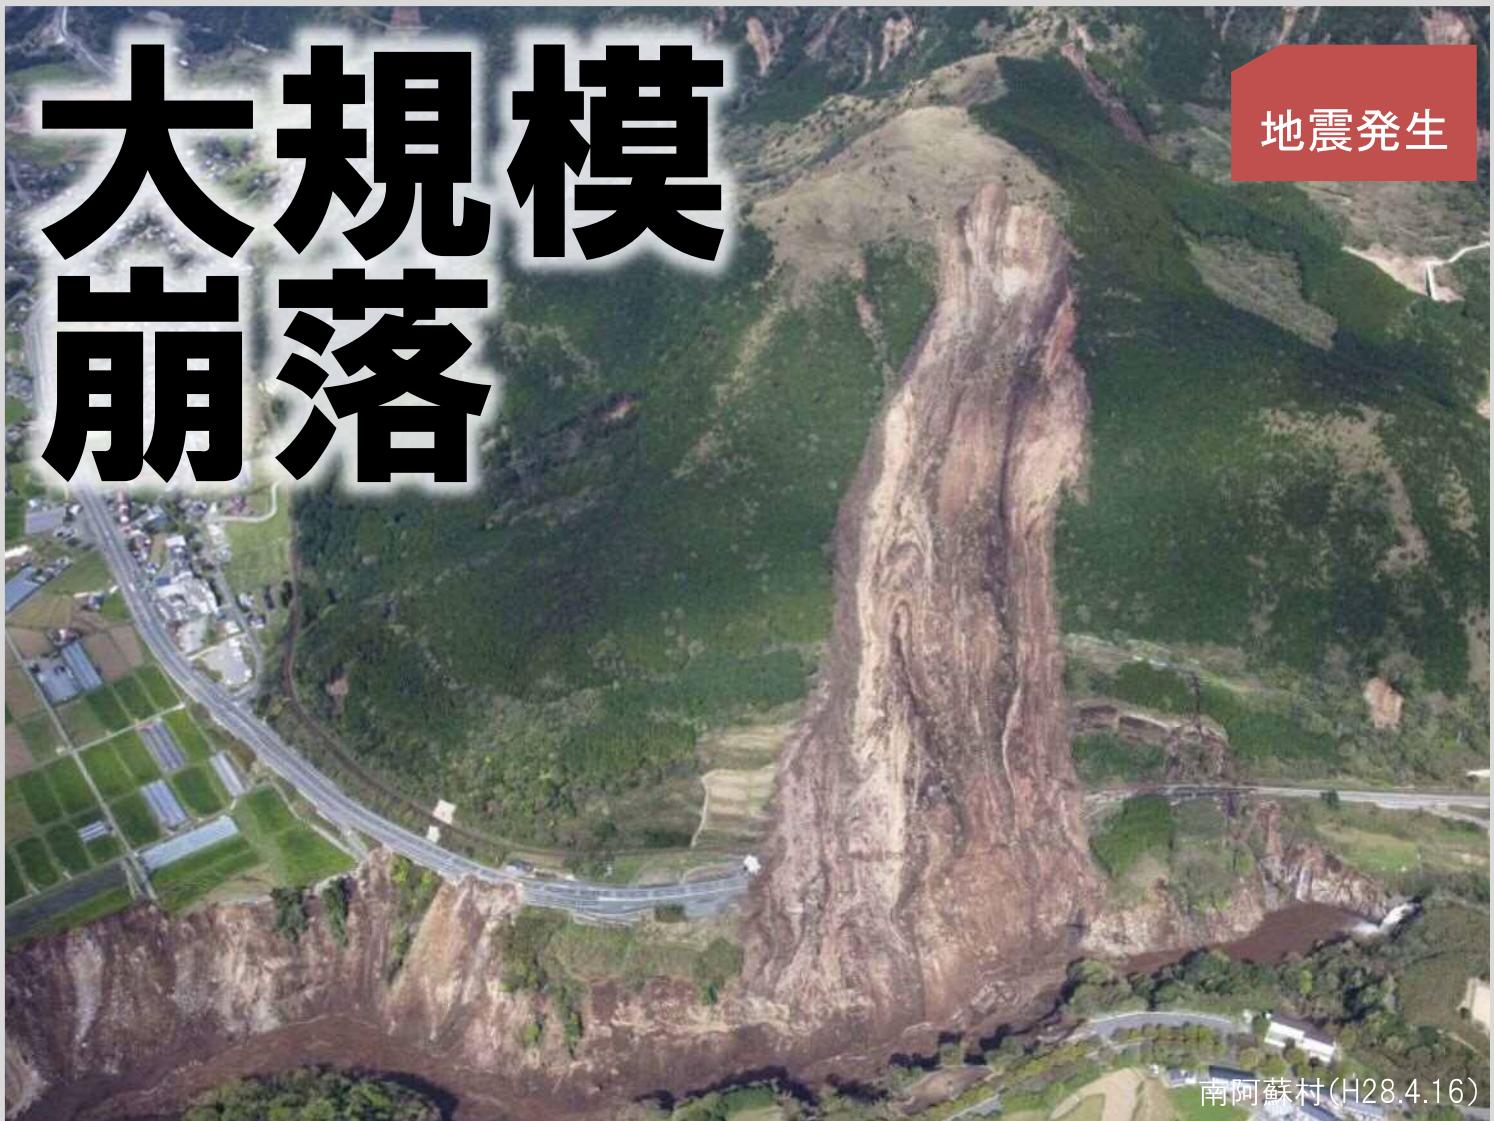
南阿蘇村(H28.4.16)

約50万m³の土砂が一気に崩落

南阿蘇村阿蘇大橋地区では、4月16日の本震により長さ約700m、幅200mの大規模な斜面崩落が発生した。今回の地震では、阿蘇地域を中心に多くの土砂崩れが確認されている。

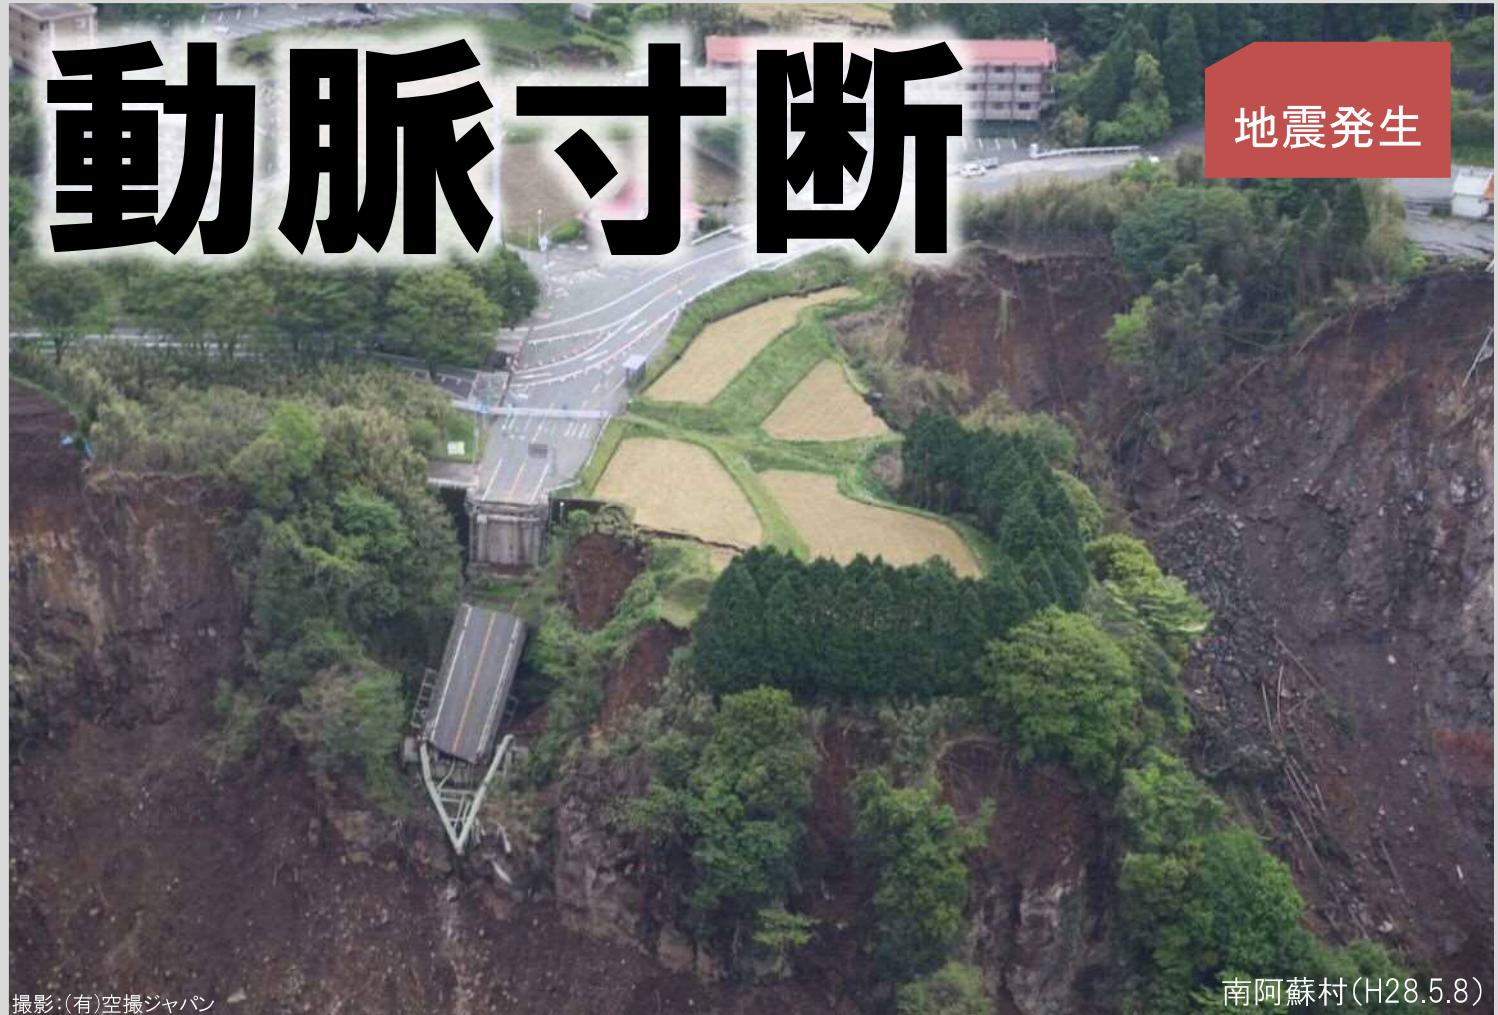
南阿蘇村(H28.5.8)

国道57号やJR豊肥本線など、道路、鉄道の大動脈が寸断

今回の地震では、斜面崩落により熊本と大分を結ぶ主要な交通ルートである国道57号、JR豊肥本線が寸断された。また、熊本市街地から南阿蘇村への主要ルートである国道325号で阿蘇大橋が落橋するなど、いたる所で通行不能となり、救助・救援、緊急物資輸送のほか、地域の生活再建に支障が生じることとなった。

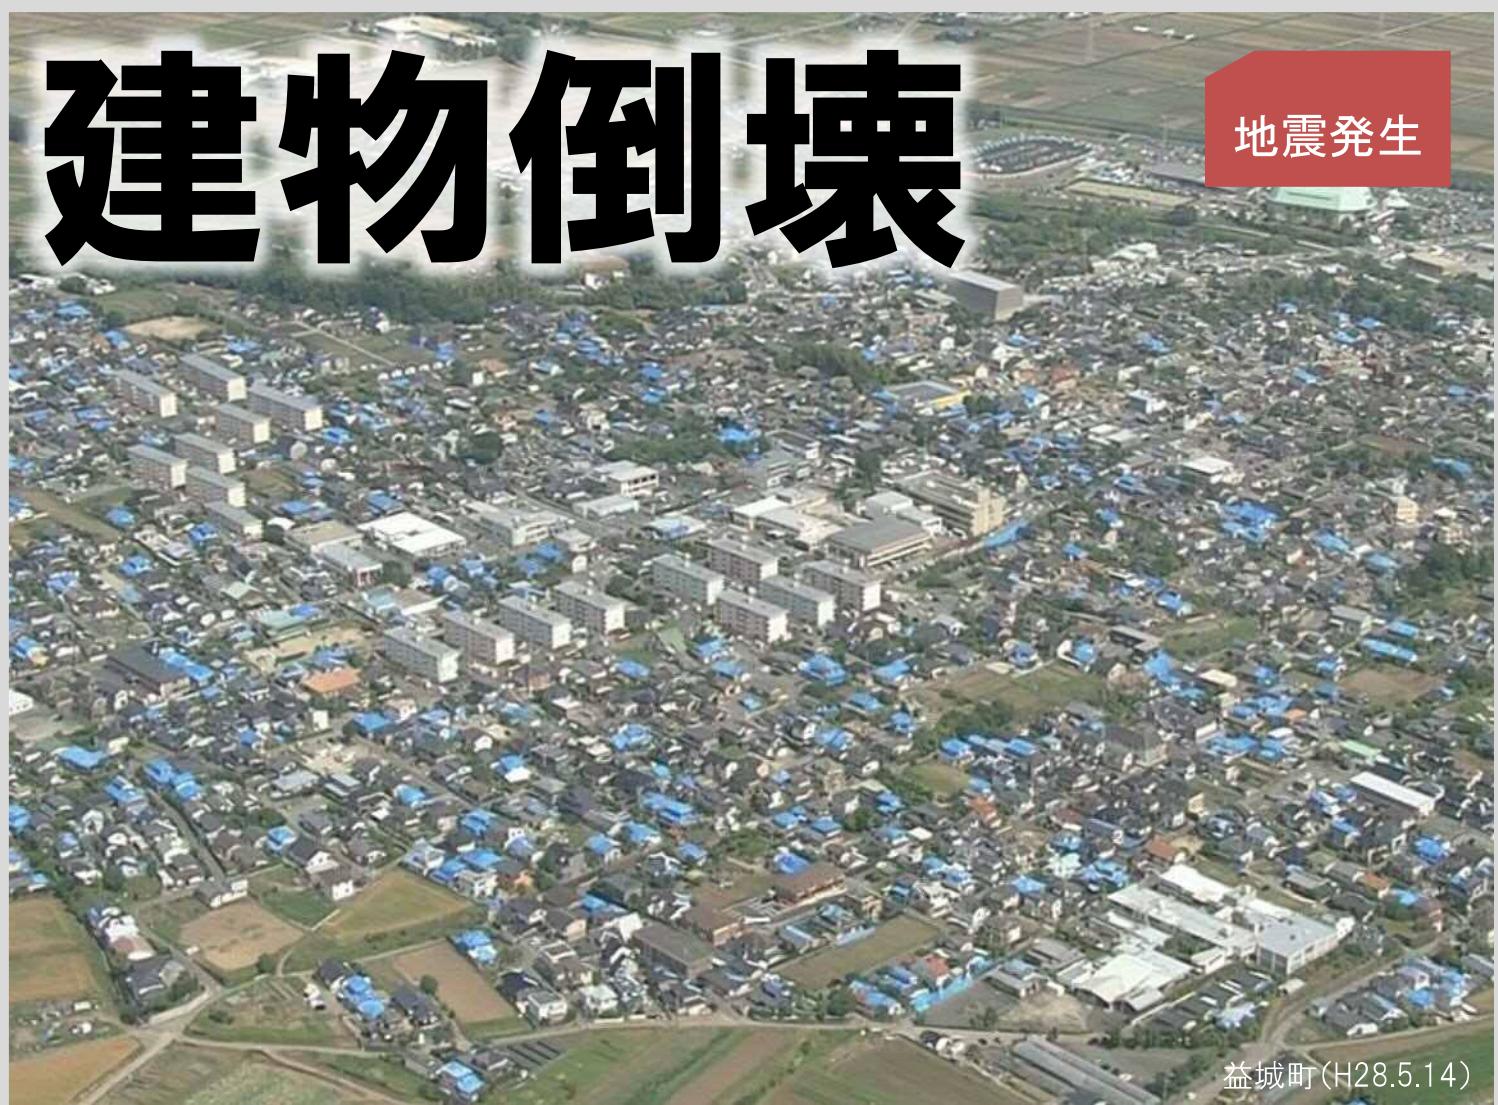
益城町(H28.5.14)

国の重要文化財をはじめ、多くの建物が倒壊

今回の地震により、熊本市、益城町、西原村を中心に、住宅の全壊が8千棟以上、半壊・一部損壊が19万棟以上に達した。また、熊本県を代表する観光地の熊本城や日本三大楼門の一つを有する阿蘇神社など、多くの文化的建築物が甚大な被害を受けた。

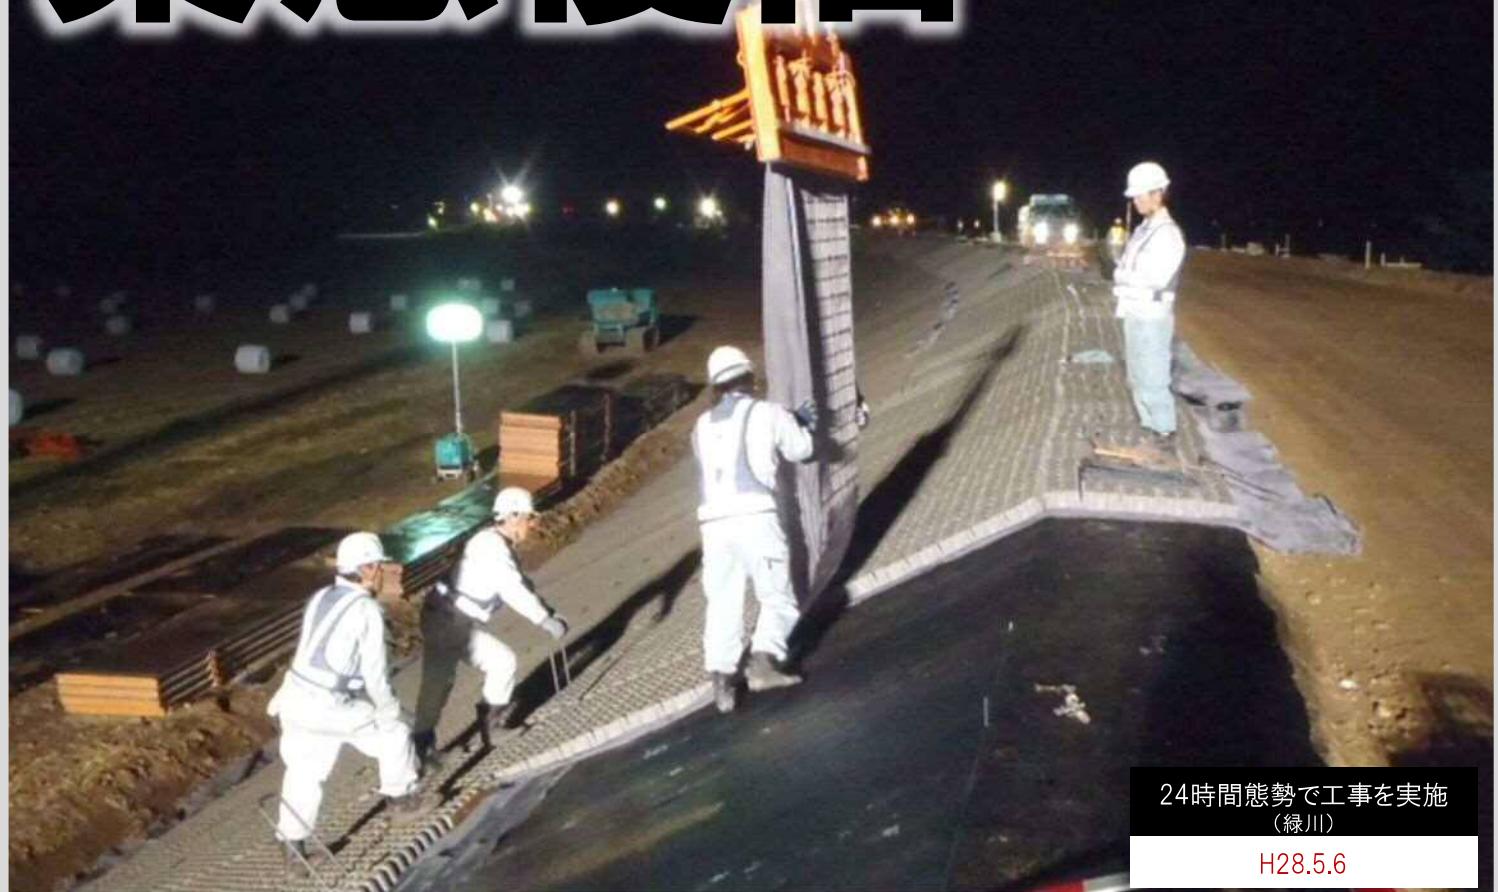
梅雨入りを前に、河川堤防の応急復旧を完了

地震発生後、河川堤防の変状が確認された緑川水系、白川水系、菊池川水系の172箇所のうち比較的変状の小さな箇所は、ただちに応急復旧を完了した。

比較的変状の大きい緑川水系の11箇所は、一刻も早い完了を目指して24時間態勢にて緊急的な復旧工事を進め、建設業者の協力を得て5月9日までに全ての工事が完了した。

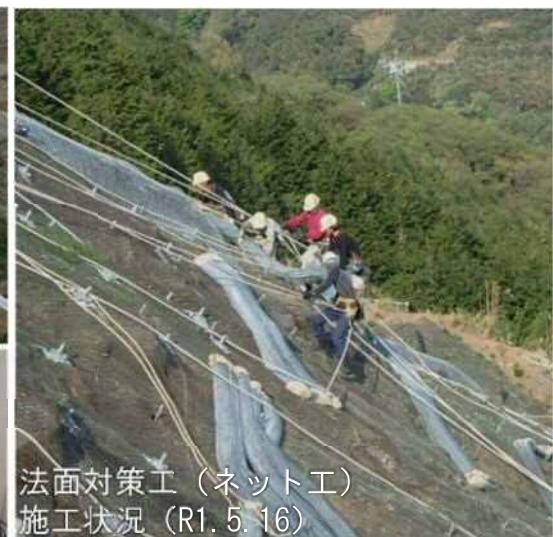
R2.4.8復旧作業が進む阿蘇大橋崩壊箇所

法面対策工

土留盛土工

鋼製土留工

2019年度末に斜面対策の概成

平成29年4月16日の本震による斜面崩壊で、熊本から阿蘇地域への動脈が寸断された。崩壊地内の緊急的な復旧作業は、平成28年12月末までに無人化施工による、土留盛土工の設置、斜面頭部の不安定土砂の除去が完了し、平成29年1月から斜面下部での有人作業に着手した。その後、平成30年9月に斜面上部(特に急な斜面)の対策が完了したことを受け、全ての施工エリアにおいて、有人作業による恒久対策工事を実施し、2019年度末に概成。
