# 令和2年7月3日から大雨による浸水推定図（球磨川索引図）

この地図は、国土地理院が7月4日15時までに収集したSNS画像、国土交通省災害用ヘリコプターが7月4日15時頃に撮影した画像及び標高データを用いて、浸水範囲における水深を算出して深さを濃淡で表現した地図です。時点情報のため、最大浸水範囲を示したものではありません。実際に浸水のあった範囲でも把握できていない部分、浸水していない範囲でも浸水範囲として表示されている部分があります。

2020年7月4日20時作成

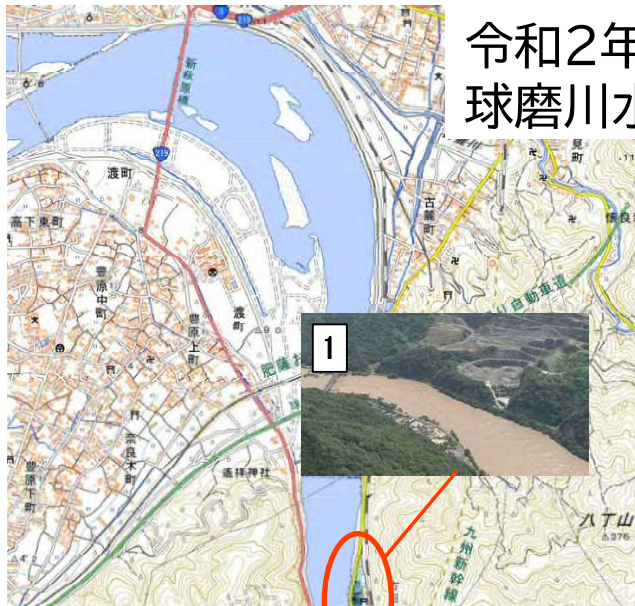
# 令和2年7月3日からの大雨による浸水推定図 球磨川水系球磨川1

この地図は、国土地理院が7月4日15時までに収集したSNS画像、国土交通省災害用ヘリコプターが7月4日15時頃に撮影した画像及び標高データを用いて、浸水範囲における水深を算出して深さを濃淡で表現した地図です。時点情報のため、最大浸水範囲を示したものではありません。実際に浸水のあった範囲でも把握できていない部分、浸水していない範囲でも浸水範囲として表示されている部分があります。

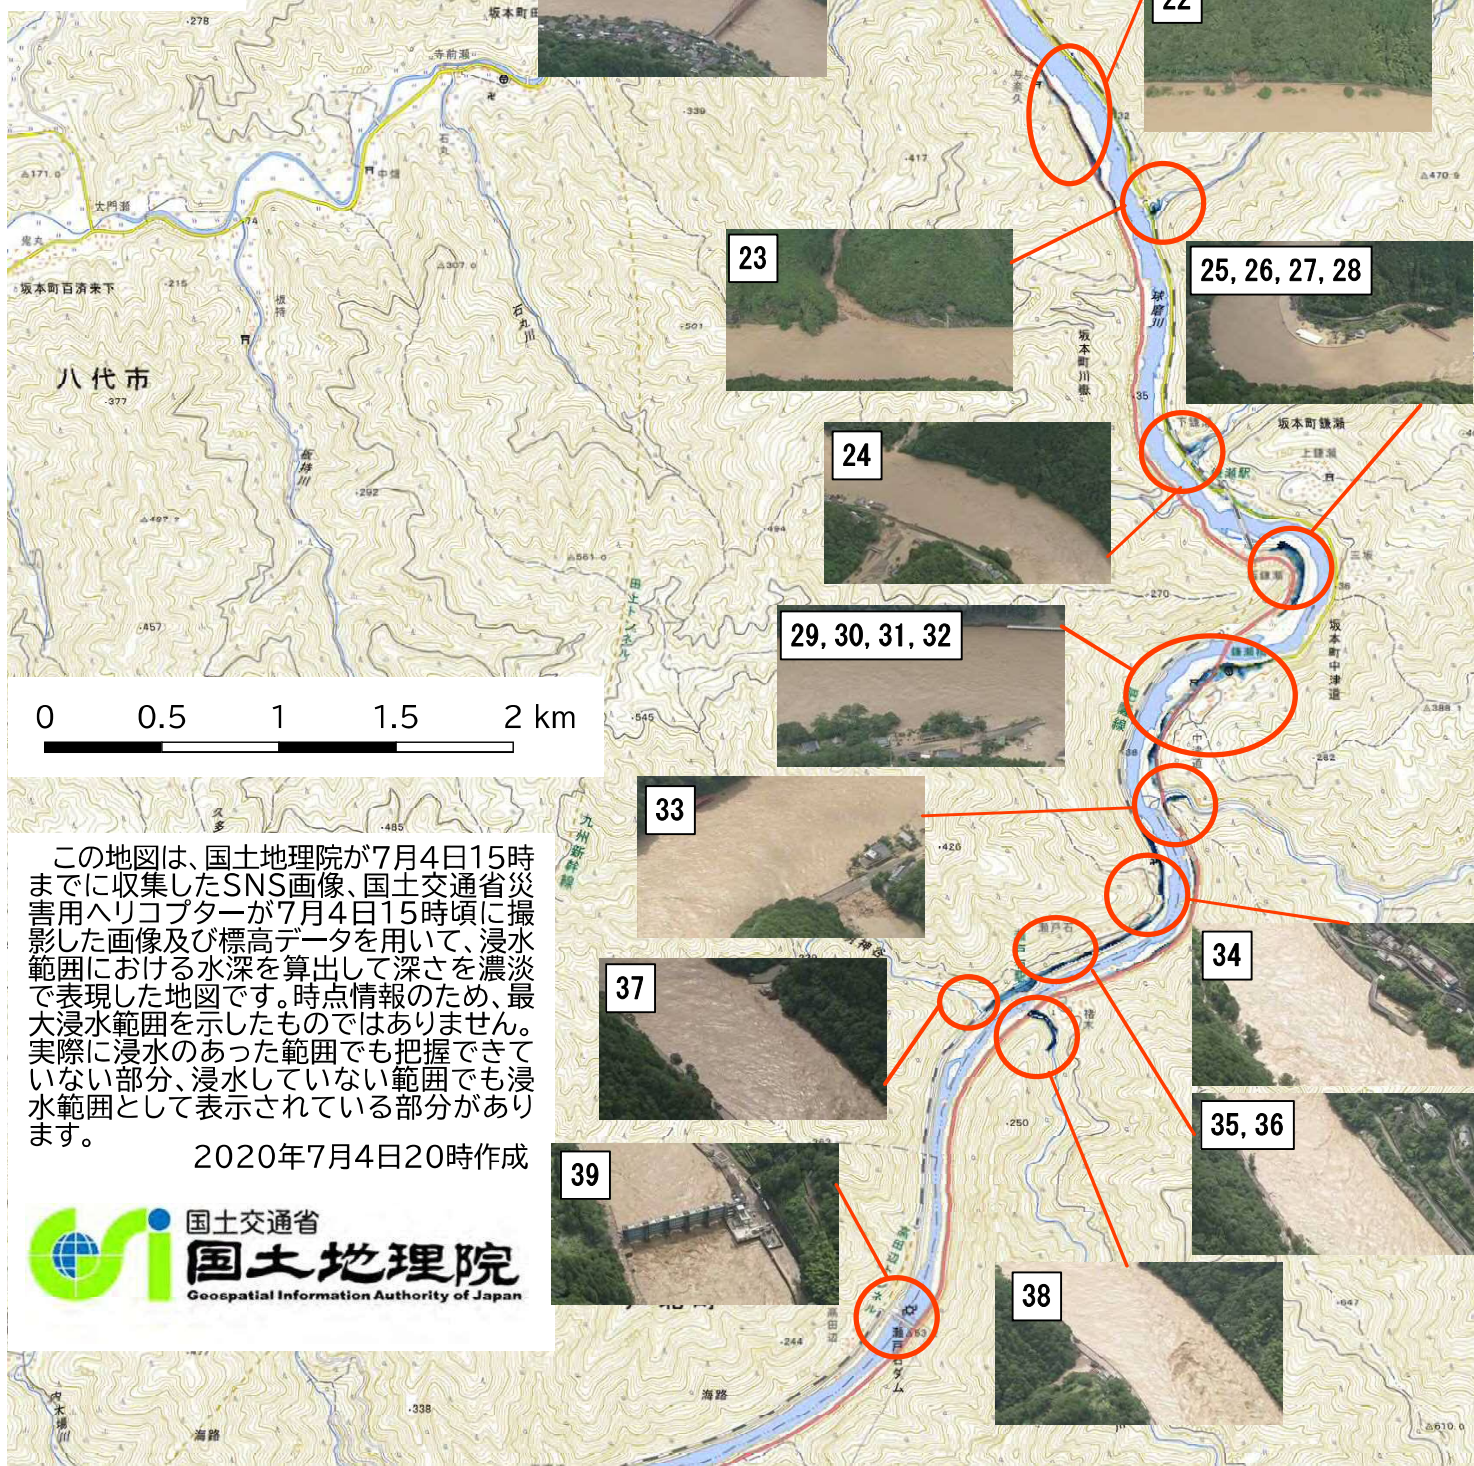
# 令和2年7月3日からの大雨による 浸水推定図 球磨川水系球磨川2

推定浸水深(m)

この地図は、国土地理院が7月4日15時までに収集したSNS画像、国土交通省災害用ヘリコプターが7月4日15時頃に撮影した画像及び標高データを用いて、浸水範囲における水深を算出して深さを濃淡で表現した地図です。時点情報のため、最大浸水範囲を示したものではありません。実際に浸水のあった範囲でも把握できていない部分、浸水していない範囲でも浸水範囲として表示されている部分があります。

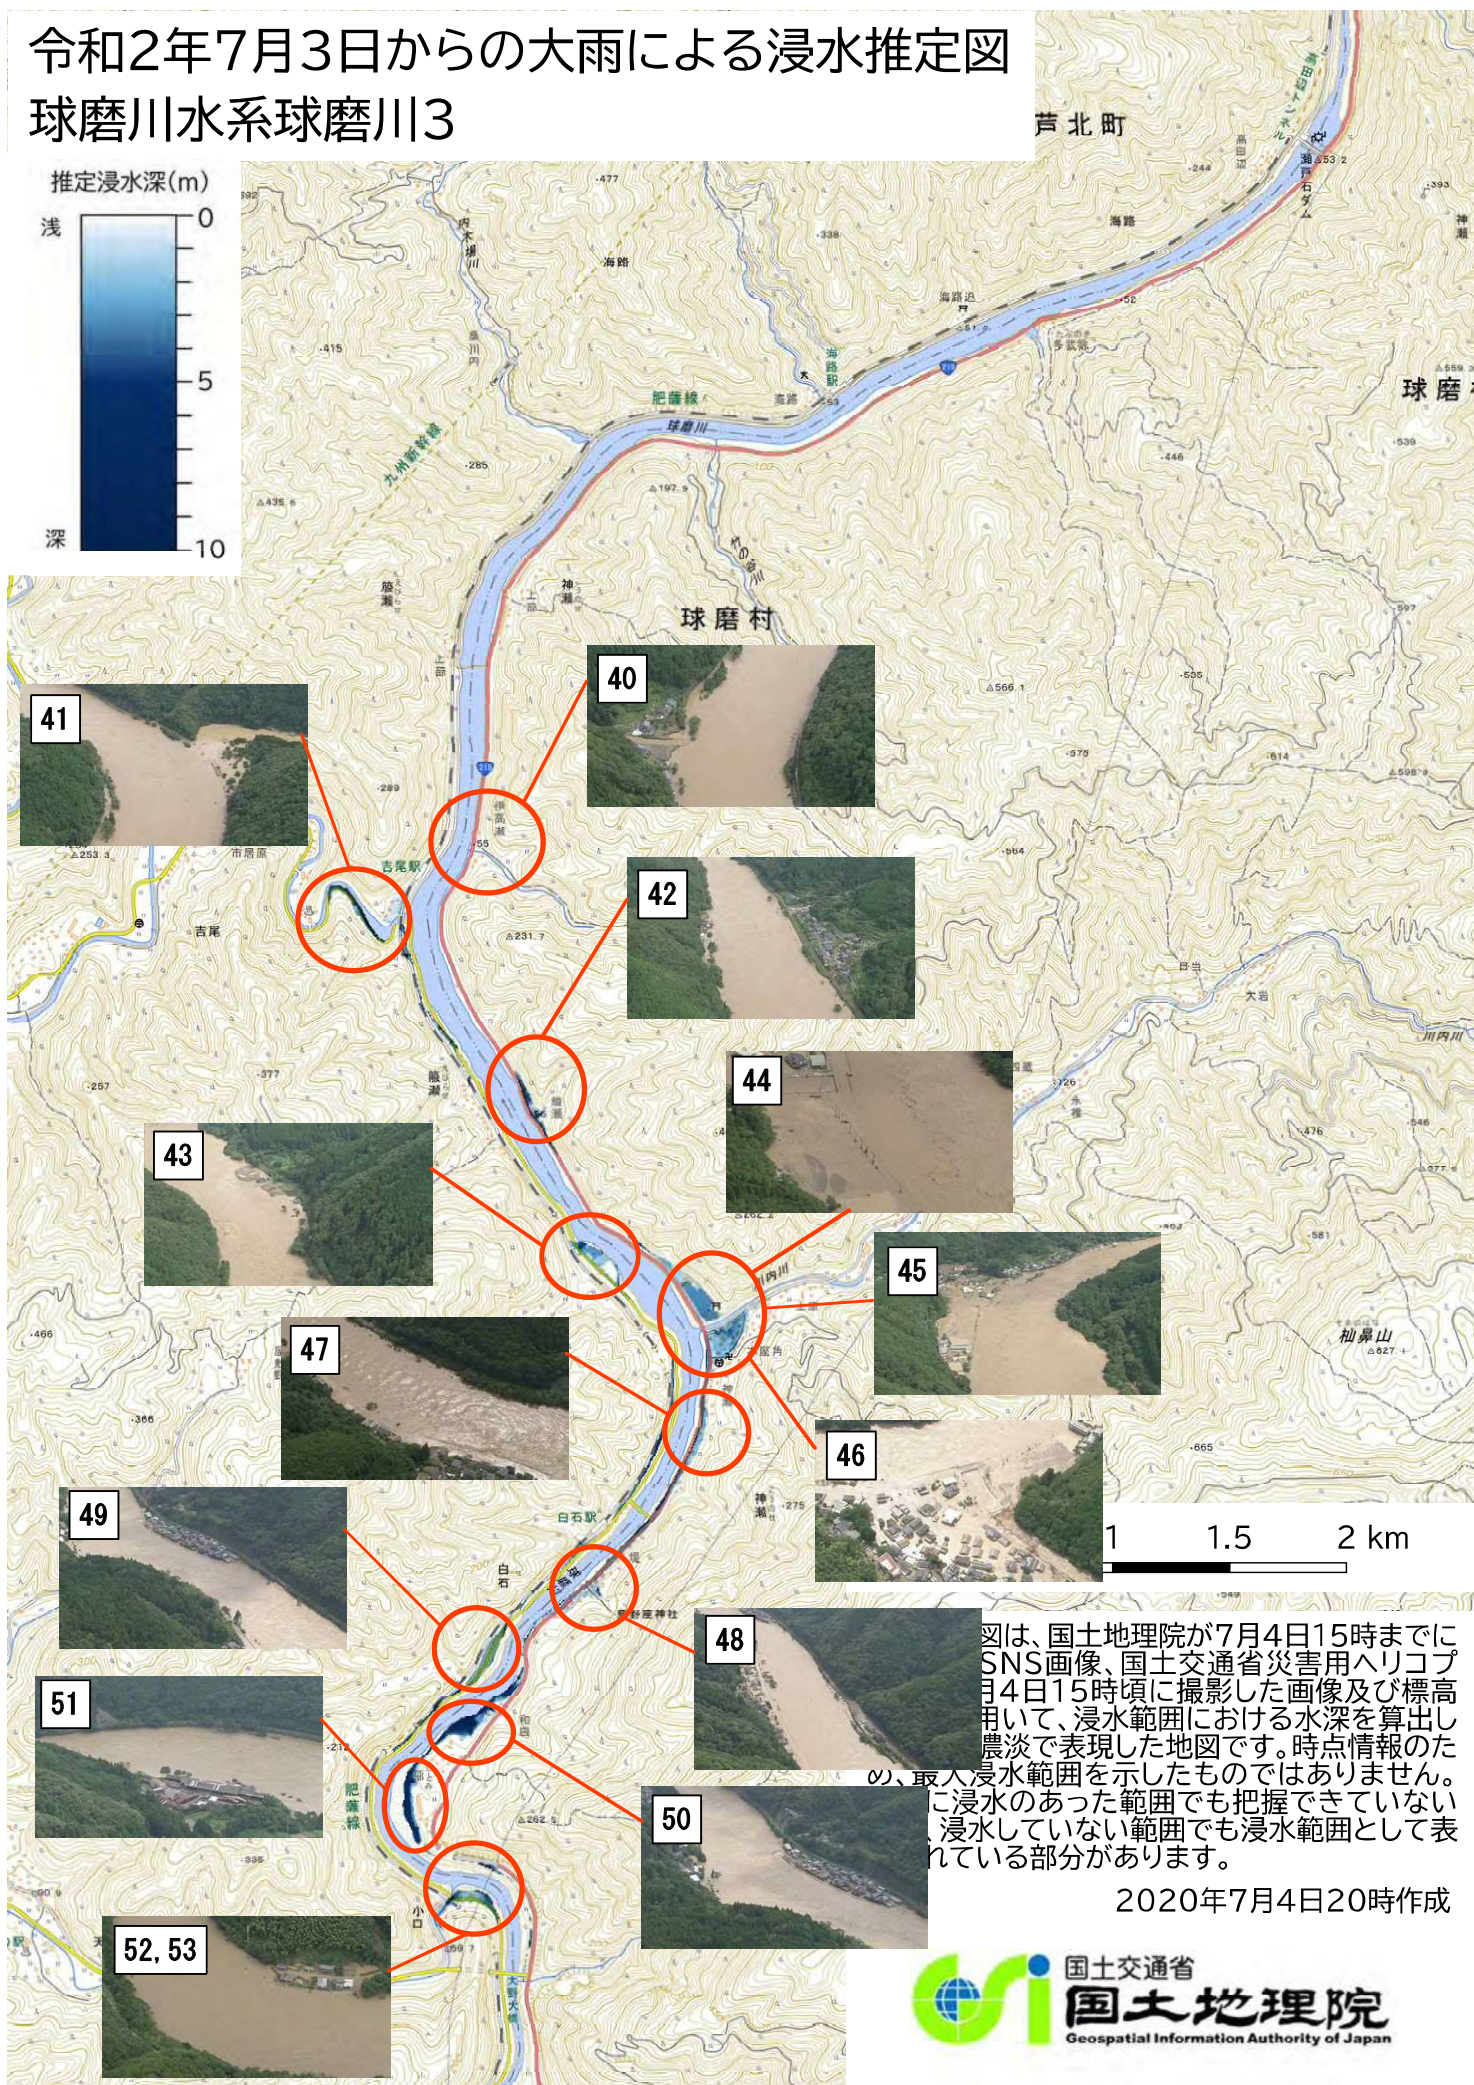
# 令和2年7月3日から大雨による浸水推定図 球磨川水系球磨川3

図は、国土地理院が7月4日15時までにSNS画像、国土交通省災害用ヘリコプ7月4日15時頃に撮影した画像及び標高を用いて、浸水範囲における水深を算出し農淡で表現した地図です。時点情報のため、最大浸水範囲を示したものではありません。浸水のあった範囲でも把握できていない浸水していない範囲でも浸水範囲として表れている部分があります。

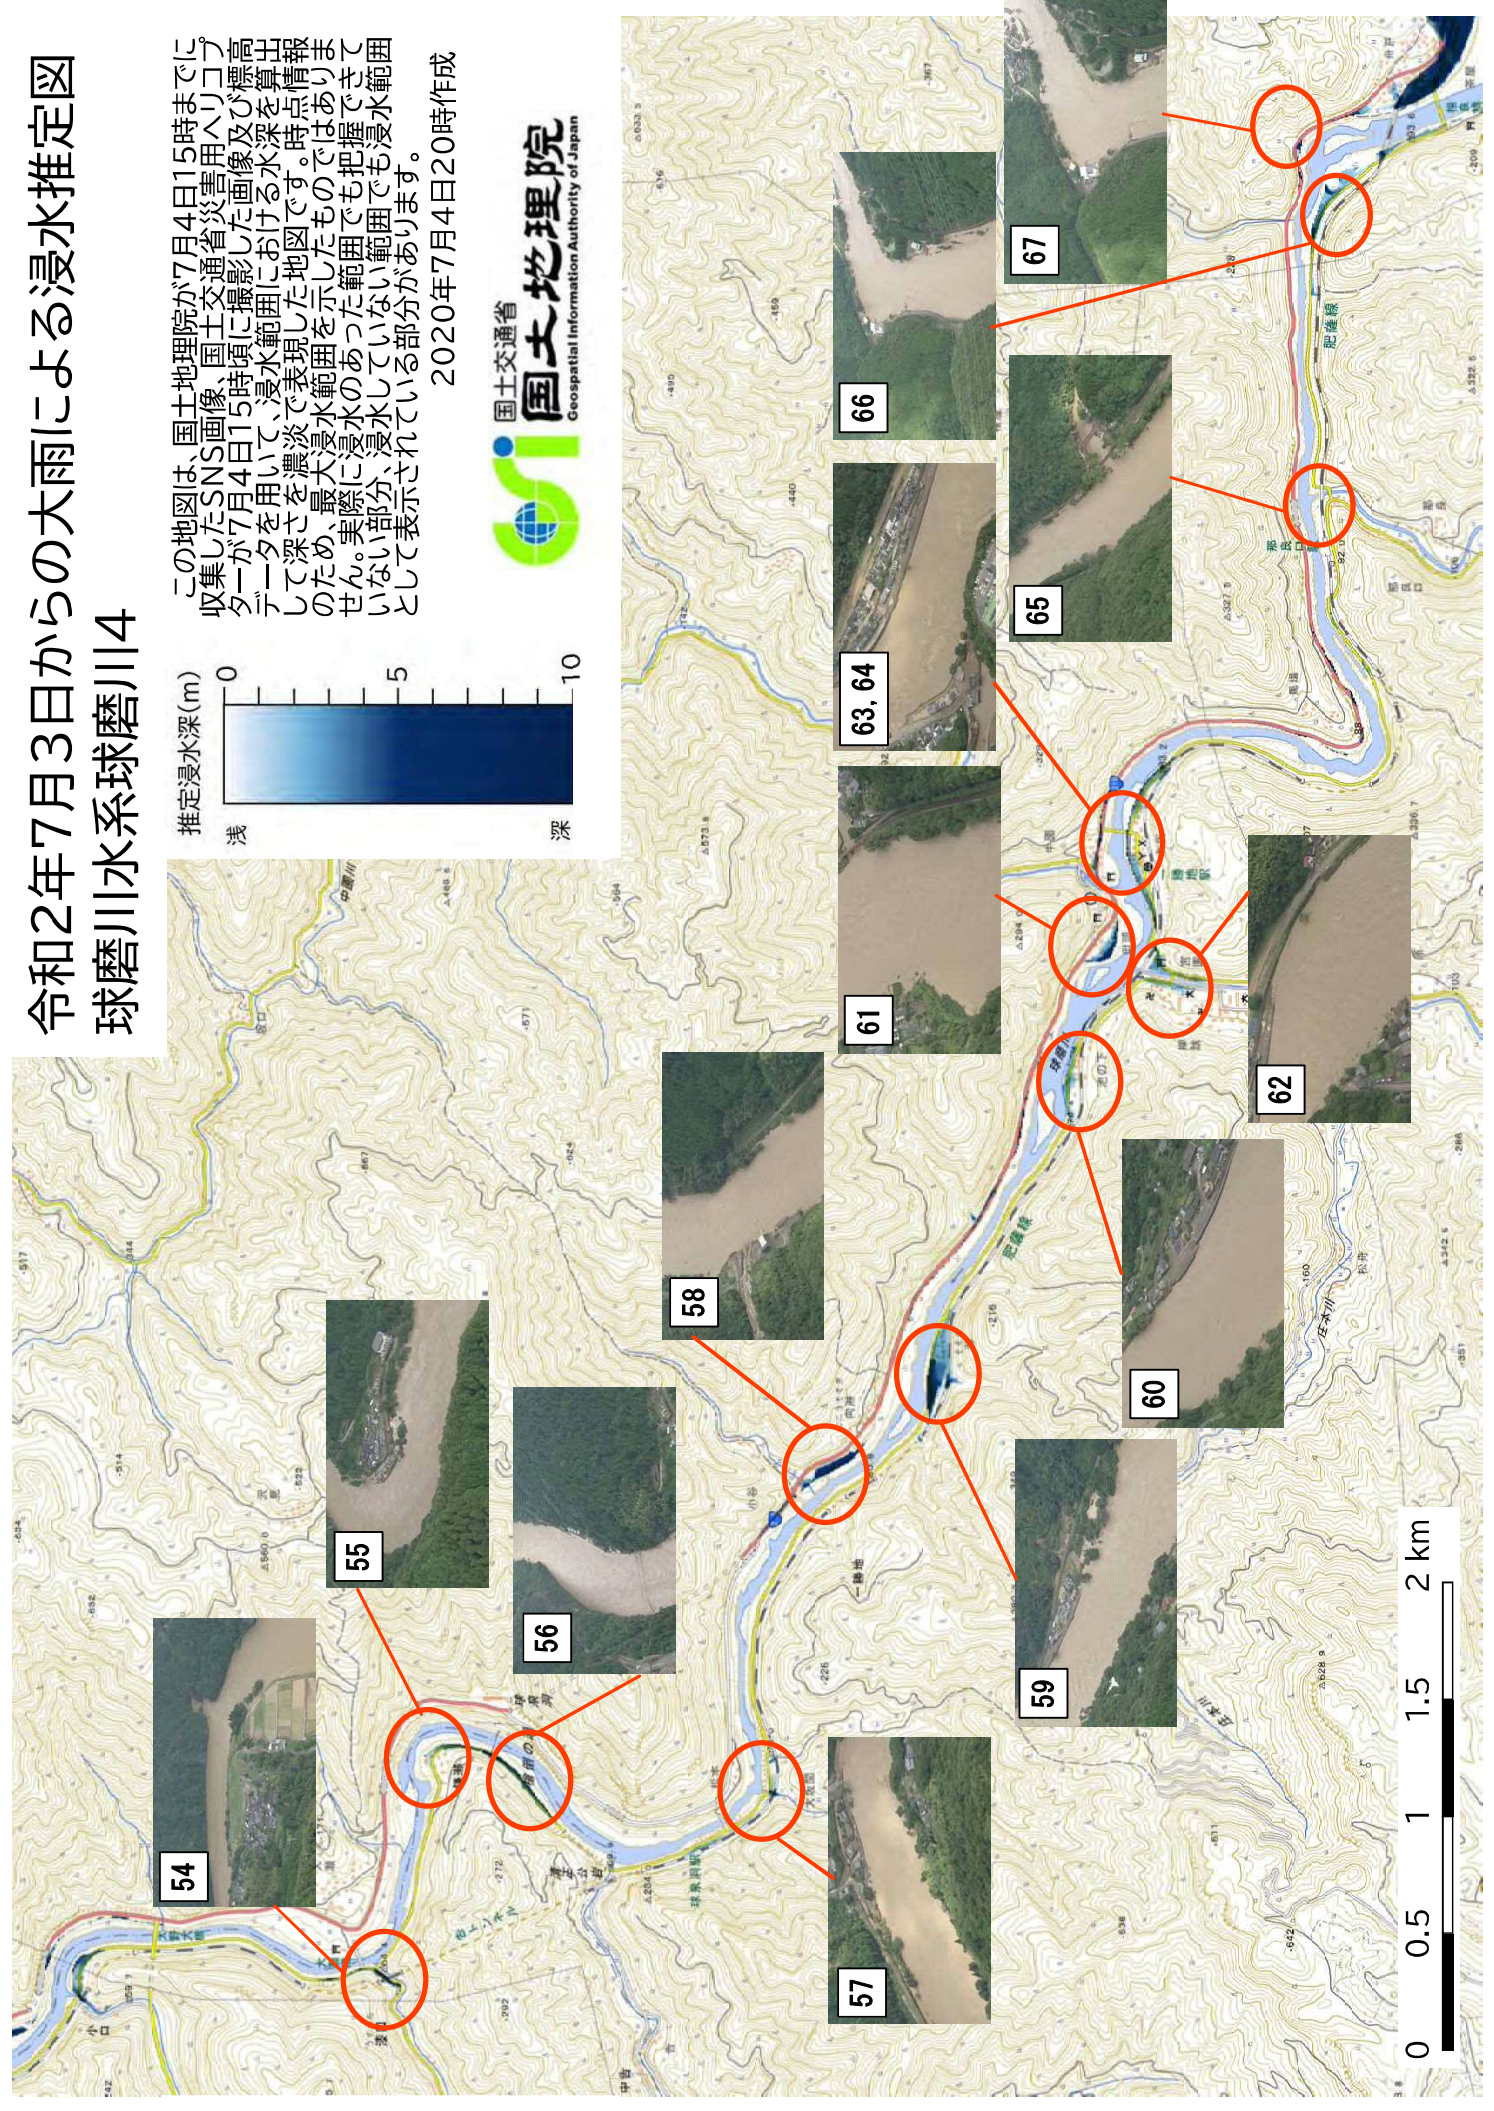
# 令和2年7月3日からの大雨による浸水推定図 球磨川水系球磨川4

この地図は、国土地理院が7月4日15時までに収集したSNS画像、国土交通省災害用ヘリコプターが7月4日15時頃に撮影した画像及び標高出データを用いて、浸水範囲における水深を算出して深さを濃淡で表現した地図です。時点情報のため、最大浸水範囲を示したものではありません。実際に浸水のあった範囲でも把握できていない部分、浸水していない範囲でも浸水範囲として表示されている部分があります。

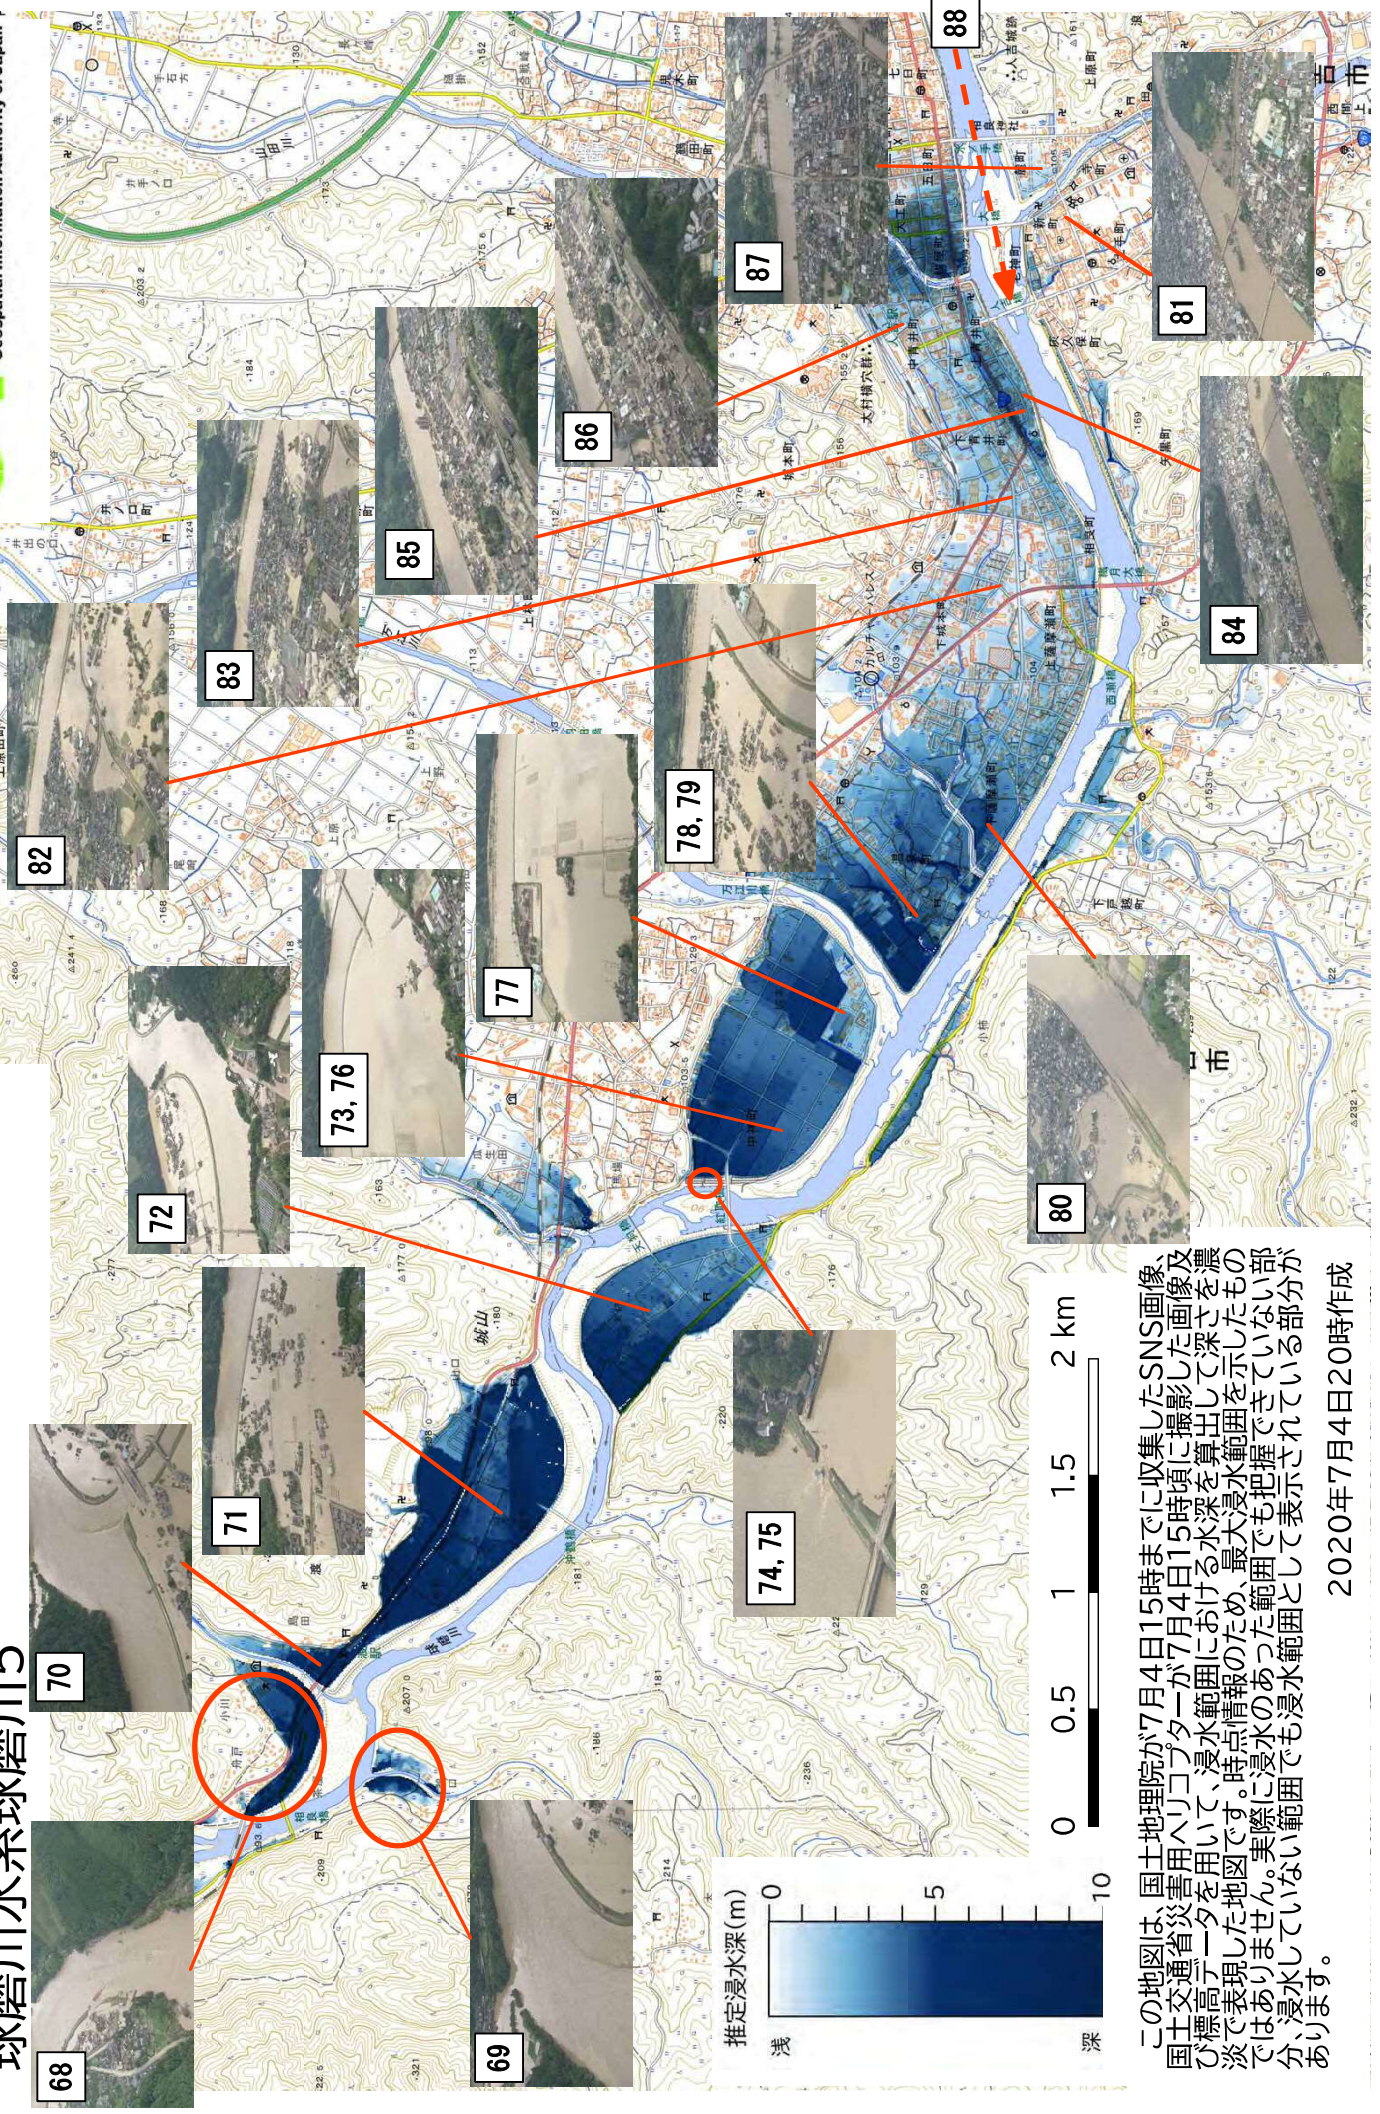
# 令和2年7月3日からの大雨による浸水推定図 球磨川水系球磨川5

この地図は、国土地理院が7月4日15時までに収集したSNS画像、国土交通省災害用ヘリコプターが7月4日15時頃に撮影した画像及び標高データを用いて、浸水範囲における水深を算出して深さを濃淡で表現した地図です。時点情報のため、最大浸水範囲を示したものではない可能性があります。実際に浸水のあった範囲でも把握できていない部分、浸水していない範囲でも浸水範囲として表示されている部分があります。
