## 2 松浦川の現状と課題

### 2.1 治水の現状と課題

#### 2.1.1 洪水対策

**表 2.1.1 松浦川水系の国管理区間における堤防整備状況**

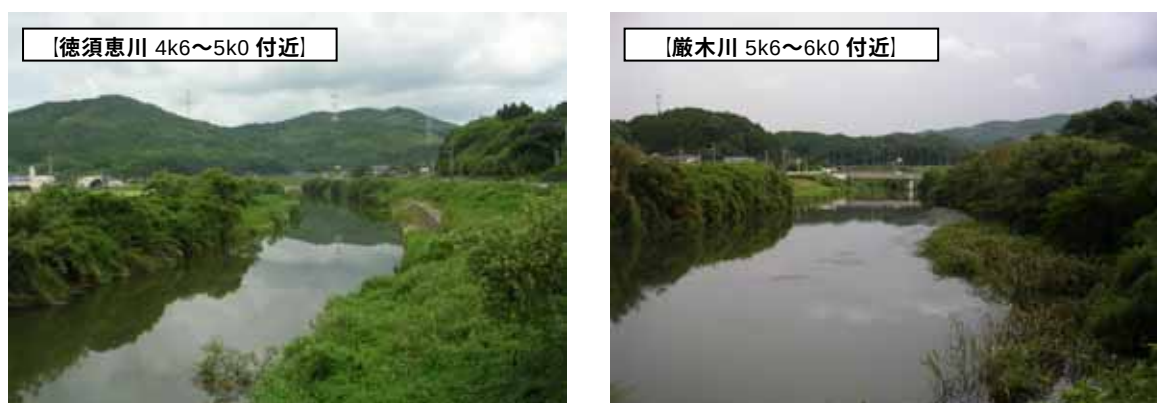
写真 2.1.4 河道内に繁茂する樹木群

さらに、河床高の上昇は、砂州を極端に発達させ、植生繁茂が著しくなり、河畔林の過剰な繁茂が懸念され、洪水流下の障害となる恐れもあります。

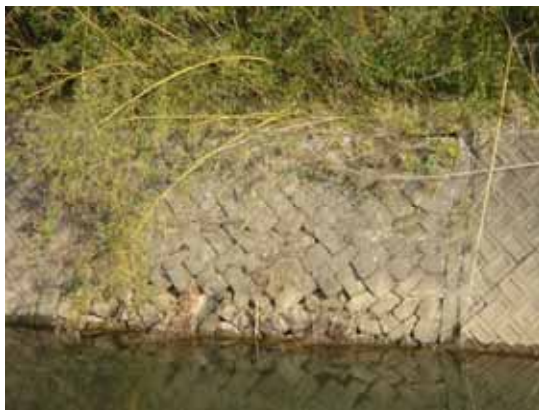
写真 2.1.5 老朽化した護岸  
(松浦川 15/850 右岸付近：唐津市佐里)

堤防や護岸は、経年的な老朽化や、降雨・浸透・洪水・地震等自然現象や車両乗り入れ等人為的な行為の影響を受けることにより、変形やクラック※等が発生し、放置すると出水時に変状の拡大や大規模な損傷に繋がります。また、堤防天端の不陸や護岸の老朽化は、水の浸透等外的影響により、クラックや堤体の土質のゆるみの進行に繋がり、堤防の弱体化をまねく恐れがあります。

松浦川では、護岸の老朽化とともに、堤防天端のクラックや小さな漏水等が確認されており、点検、変状原因の調査の継続とともに、補修対策を行う必要があります。

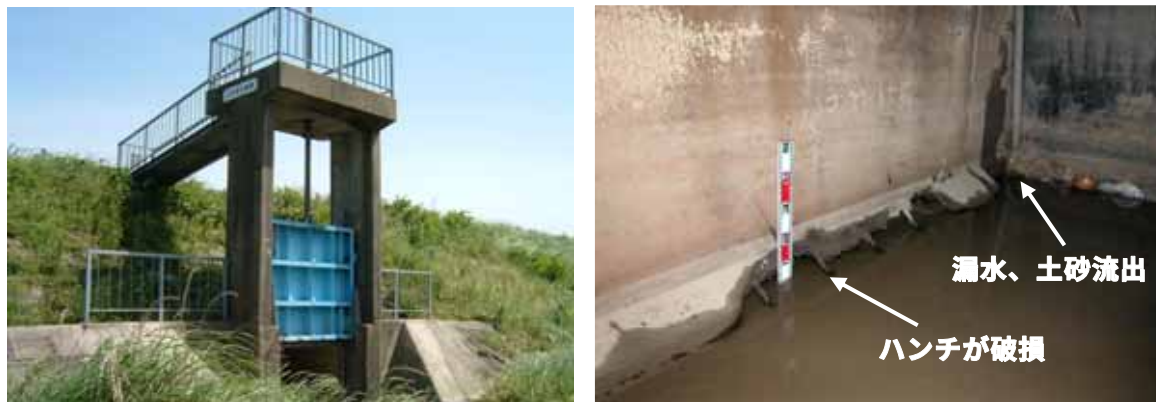
**写真 2.1.7 老朽化した樋管**  
(徳須恵川 0/045 右岸付近：唐津市石志)

樋門・樋管、水門、排水機場、堰、ダム等の構造物については、ゲート等の機械設備や電気設備の機能保全とともに、コンクリート構造物の老朽化や出水、地震等によるコンクリートのクラックや構造物周辺の土質の空洞化の進行による漏水等の補修対策を行う必要があります。

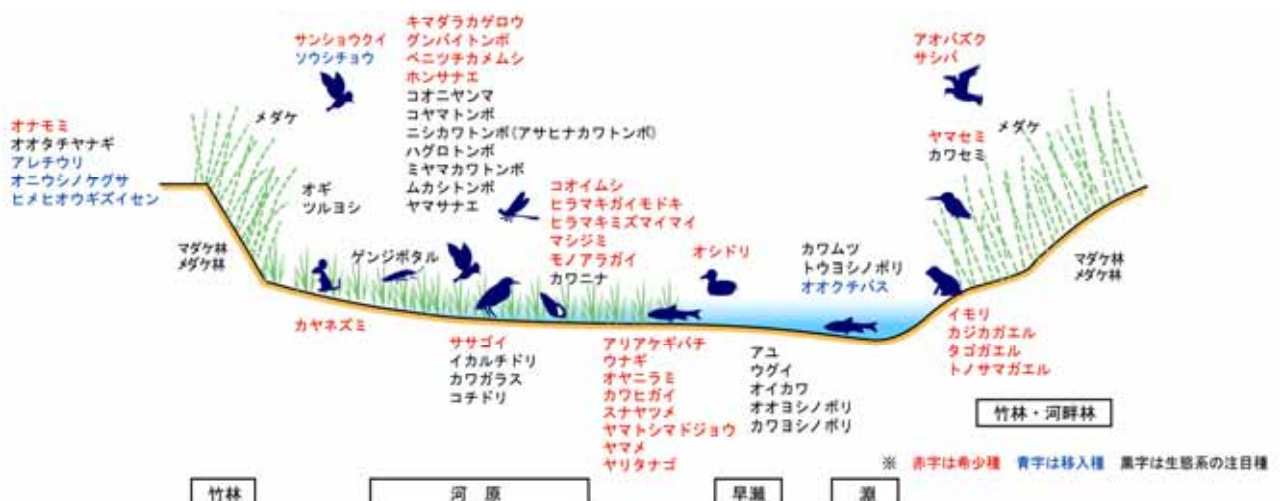
図 2.3.7 厳木川横断模式図

上流部は、比較的高い山に囲まれた中を、急勾配で流下する蛇行河川であり、河床は下流と同じ岩盤が露出しています。河床勾配は 1/40～1/200 とさらに急となり、早瀬が卓越する山地溪流型河川となっていますが、所々に取水堰が存在しています。河川周辺は、比較的高い山に囲まれた狭い平地となっており、農地の他、住家が点在しています。高水敷は存在せず、川幅も狭くなり、河岸にはオギ、ツルヨシを主体とした植生が多く繁茂しています。この区間ではカワムツ、オイカワなどの松浦川でよく見られる魚種に加えてオヤニラミやアリアケギバチ、スナヤツメなどの希少種やオオヨシノボリ、カワヨシノボリなどの本水系では厳木川に特徴的な魚が見られます。また、渓流域には、カジカガエル等の両生類やミヤマカワトンボ、ヤマサナエなどのトンボ類が生息しています。鳥類では、メダケを主体とした河畔林にカワセミやヤマセミが見られます。

下流部は、低山に囲まれた平地を緩やかに流下します。河床は主に砂礫で構成されていますが、5km 付近から上流は岩盤が露出しています。河床勾配は 1/300～1/400 と比較的急勾配ですが、所々に取水堰が存在し、上流は湛水区間となっています。河川周辺は農地が主体となっていますが、国道沿いや合流点付近には住家が密集しています。高水敷はほとんど存在しませんが、川幅は比較的広く、砂礫河原が発達しており、ツルヨシ群落を主体とした植生が存在し、多様な水際空間を形成しています。河道は瀬・淵が形成され、アユやオイカワなどが生息し、<sup>うら</sup>浦の川橋下流には砂礫床があり、アユの産卵場となっています。

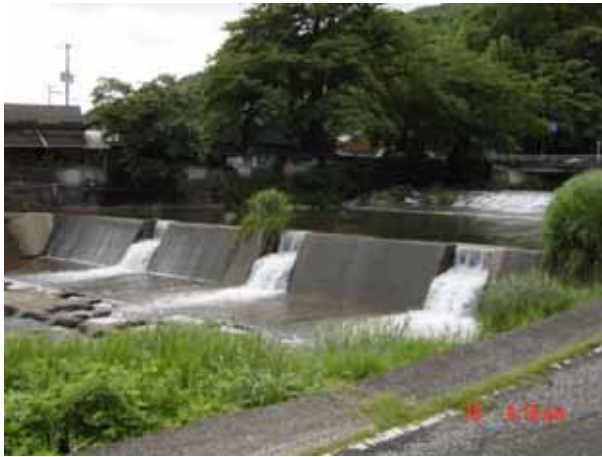
写真 2.3.50 縦断的連続性を分断した固定堰  
(厳木川：立草下堰)

堰等の河川横断工作物や樋門等の一部は、河川及び河川と農業用施設（水路など）の連続性を分断し、魚類等の移動の妨げになる可能性があります。松浦川本川および支川徳須恵川、厳木川においては、魚類等の移動を阻害している堰や樋門等が多く存在しています。

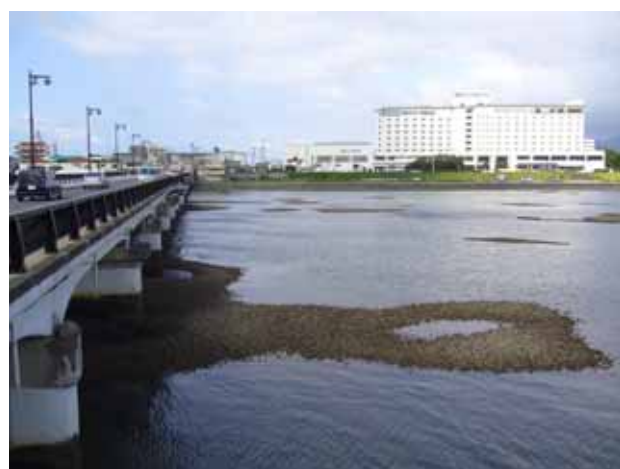
**写真 2.3.56 カキ礁の状況**

しかし、市街化の進展に伴う流入河川の水質の悪化や河川改修、砂利採取等により、河道形状や河床材料といった物理環境や生態環境が変化していることが懸念されています。また、河口部には、カキ礁が多く存在しており、景観や漁業、舟運等に影響を及ぼしているという声が聞かれますが、その一方で、カキは水質を浄化する働きや水産資源の増加に寄与しているといわれています。
