2 松浦川の現状と課題

2.1 治水の現状と課題

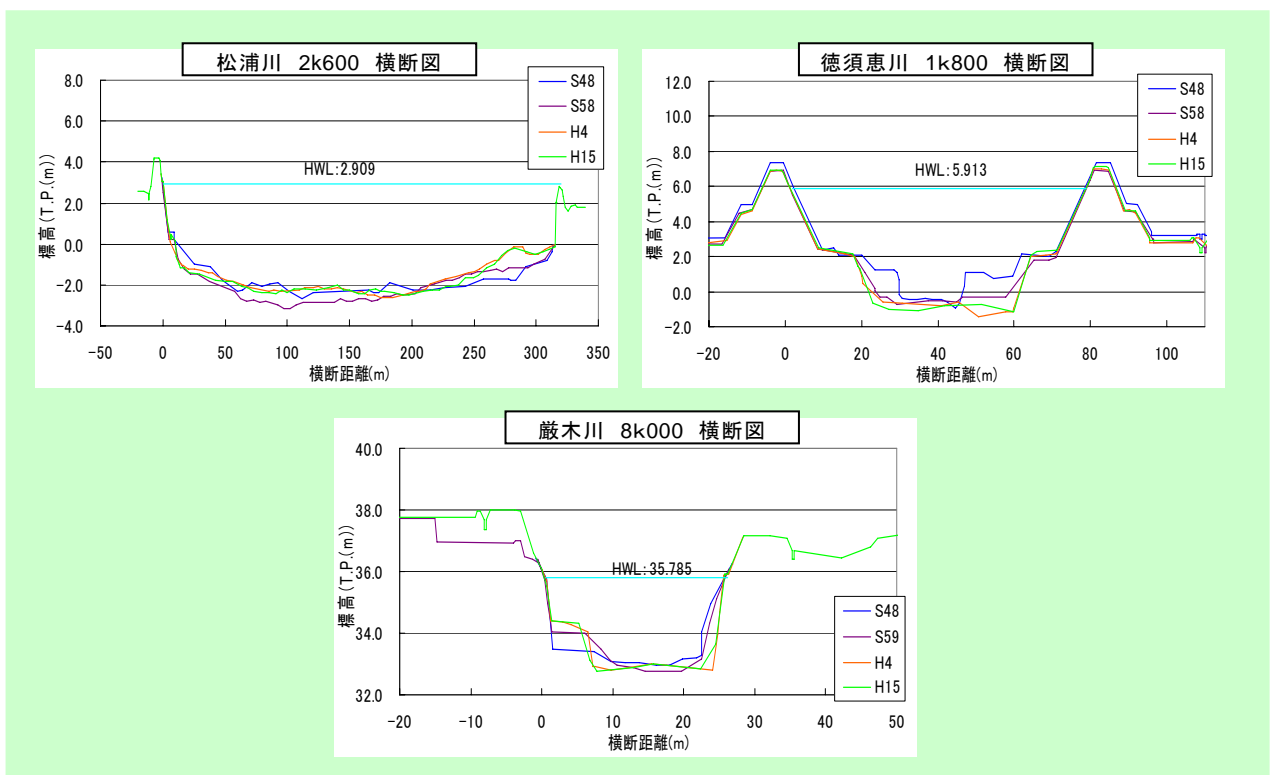
図 2.1.5 河床高の経年変化

松浦川本川、徳須恵川および巖木川の河床高は、経年的に上昇、低下といった顕著な変動傾向は見られません。しかし、洪水時には、上流域で生産された土砂が洪水とともに流送されてくるほか、河道内の河床も同時に変動する可能性があります。

土砂堆積により河床高が上昇すると、流下能力の不足が生じる可能性があります。一方、河床高が低下すると、洗掘により堤防や護岸など河川構造物が不安定となり、崩壊する可能性があります。

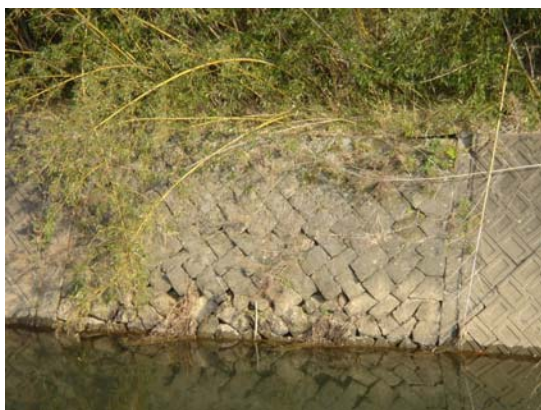
写真 2.1.5 老朽化した護岸
(松浦川 15/850 右岸付近：唐津市佐里)

堤防や護岸は、経年的な老朽化や、降雨・浸透・洪水・地震等自然現象や車両乗り入れ等人為的な行為の影響を受けることにより、変形やクラック*等が発生し、放置すると出水時に変状の拡大や大規模な損傷に繋がります。また、堤防天端の不陸や護岸の老朽化は、水の浸透等外的影響により、クラックや堤体の土質のゆるみの進行に繋がり、堤防の弱体化をまねく恐れがあります。

松浦川では、護岸の老朽化とともに、堤防天端のクラックや小さな漏水等が確認されており、点検、変状原因の調査の継続とともに、補修対策を行う必要があります。

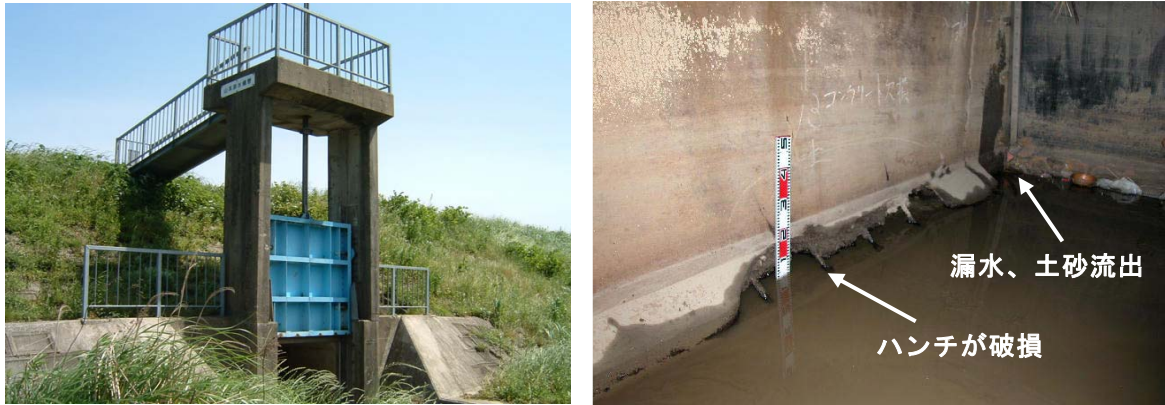
写真 2.1.7 老朽化した樋管
 (徳須恵川 0/045 右岸付近：唐津市石志)

樋門・樋管、水門、排水機場、堰、ダム等の構造物については、ゲート等の機械設備や電気設備の機能保全とともに、コンクリート構造物の老朽化や出水、地震等によるコンクリートのクラックや構造物周辺の土質の空洞化の進行による漏水等の補修対策を行う必要があります。

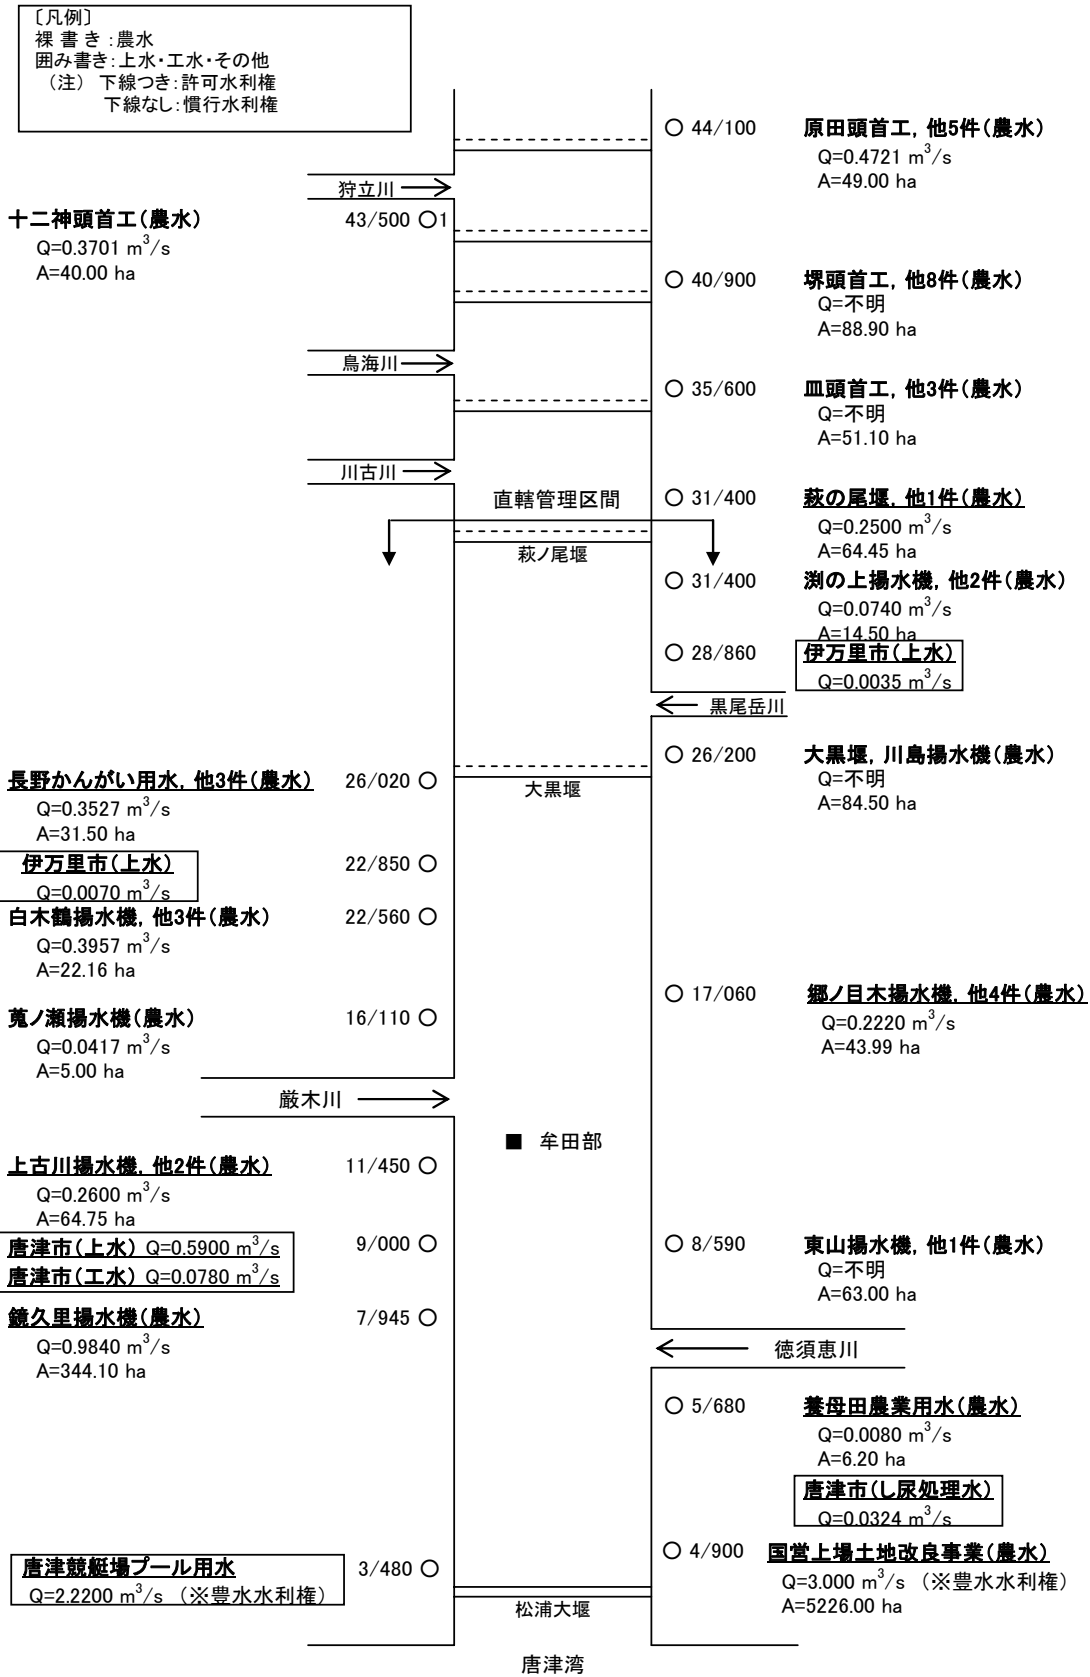
図 2.2.2 松浦川水系の主な水利用の現況模式図

牟田部地点から下流の水利権[※]としては、農業用水 4.2520m³/s、水道用水 0.5900m³/s、工業用水 0.0780m³/s、その他 2.2524m³/s の合計 7.1724m³/s の許可水利があり、このほかにかんがい面積 63ha の慣行水利があります。

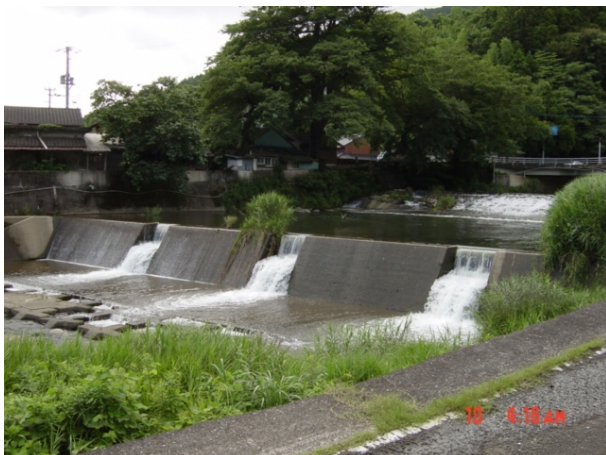
写真 2.3.52 縦断的連続性を分断した固定堰
(巖木川：立草下堰)

堰等の河川横断工作物や樋門等の一部は、河川及び河川と農業用施設（水路など）の連続性を分断し、魚類等の移動の妨げになる可能性があります。松浦川本川および支川徳須恵川、巖木川においては、魚類等の移動を阻害している堰や樋門等が多く存在し、漁業関係者からも魚道の設置について要望されています。

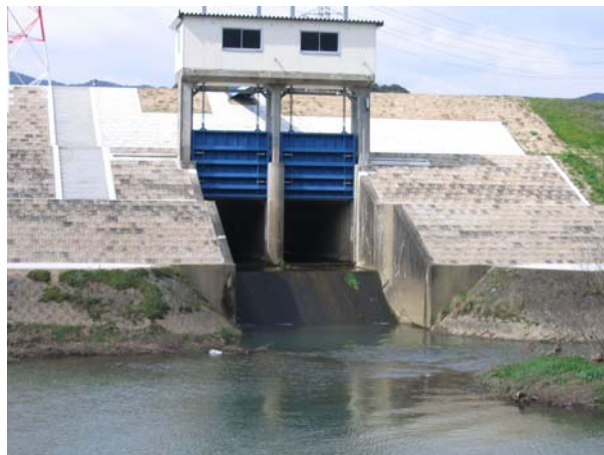
写真 2.3.53 横断的連続性を分断した樋門

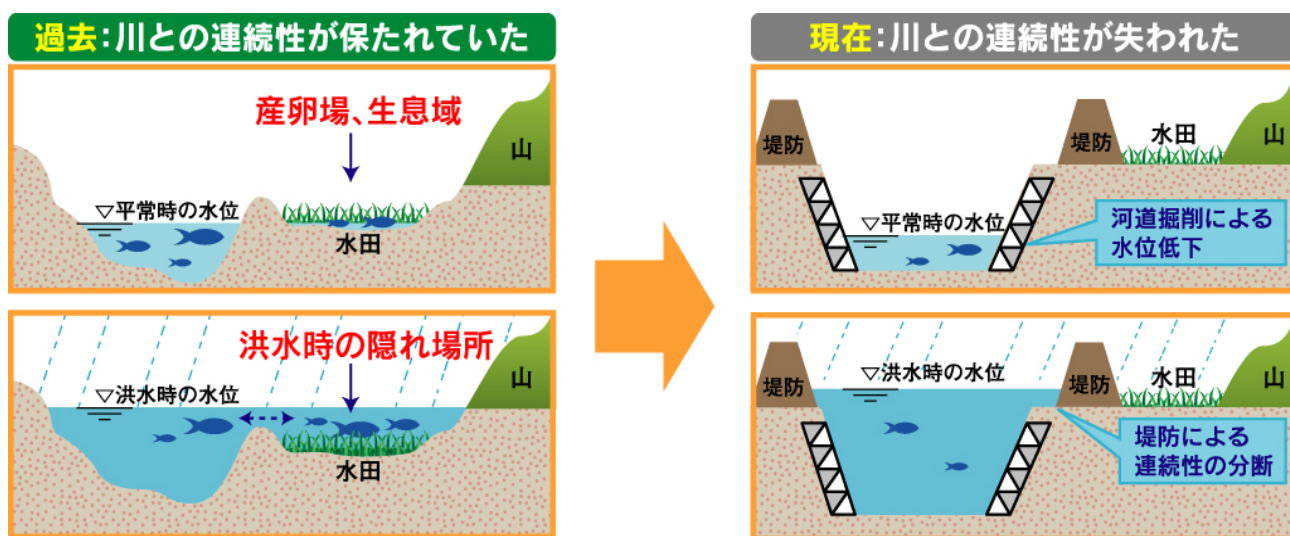
図 2.3.12 湿地と川との連続性模式図

堤防がない時代には、水田などの湿地は川とつながっており、生物にとっては良い産卵場や生息場でした。洪水時に川の水があふれてできるこのような湿地（氾濫原的湿地）は、かつて松浦川にも多く存在していました。

しかし、これまでの水田開発や河川改修等による氾濫原的湿地の大幅な減少に伴い、湿地に依存する動植物や人と生物のふれあう機会が少なくなっています。
