現在実施中の工事

川ら版

国土交通省 武雄河川事務所 朝日出張所

3月1日
第 12 号
紙面の問い合わせ
上記発行所へ

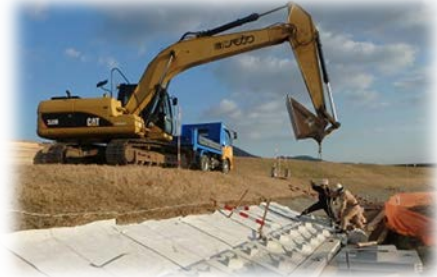
堤防からの越水による堤防のり尻部の崩壊を防止するため、堤防のり尻部にコンクリートブロックを設置して補強しています。

設置状況

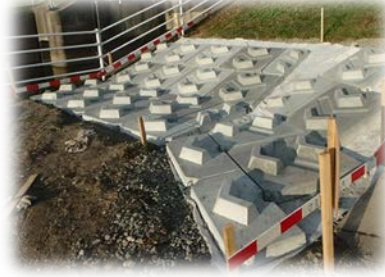
設置完了

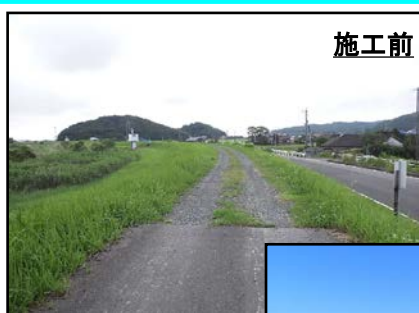
施工前 ④

堤防からの越水による堤防のり肩部の崩壊に伴う堤防決壊を防止するため、堤防天端をアスファルトで保護し、のり肩部をコンクリートで補強しました。

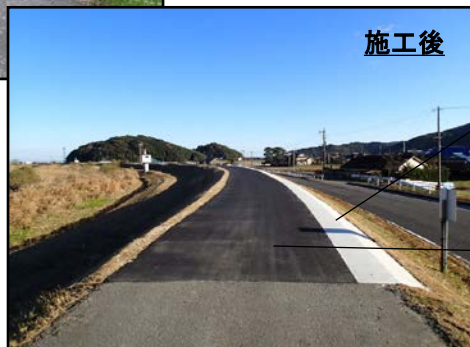
施工後

コンクリート

アスファルト舗装

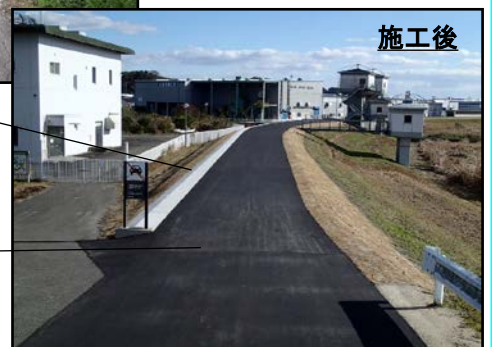
施工後

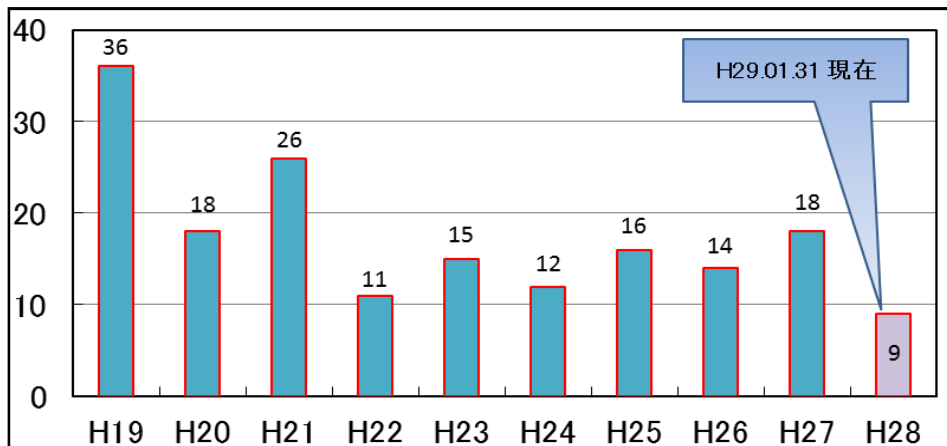
●油事故発生件数推移 (嘉瀬川・六角川・松浦川水系)

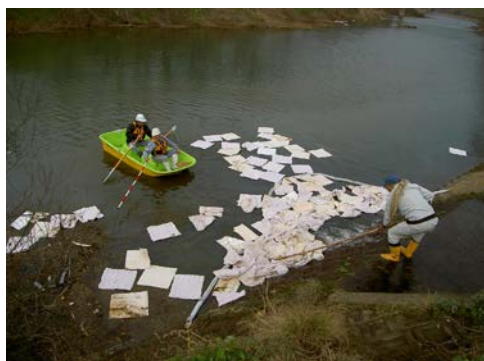
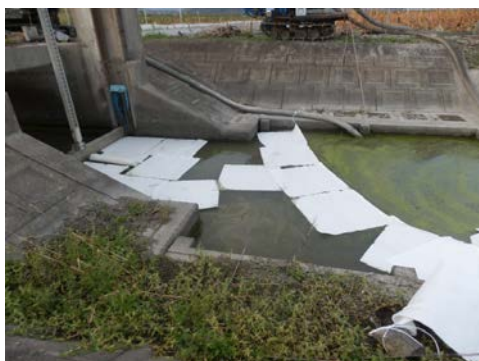
油の回収状況

流出した油の回収には、オイルフェンスや吸着マット、吸着剤などを使用し、多くの人手が必要です。回収にかかった費用は「原因者が負担する」こととなります。農業・漁業・水道等の被害があった場合は「損害賠償を求められる」こともあります。
