7月に大きな出水がありました

国土交通省
武雄河川事務所
牛津出張所

川ら版

10月1日
第 13 号
紙面の問い合わせ
上記発行所へ

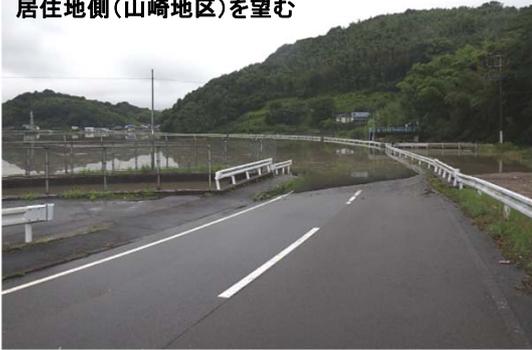
牛津川左岸10k100付近(牛津川橋)より居住地側(山崎地区)を望む

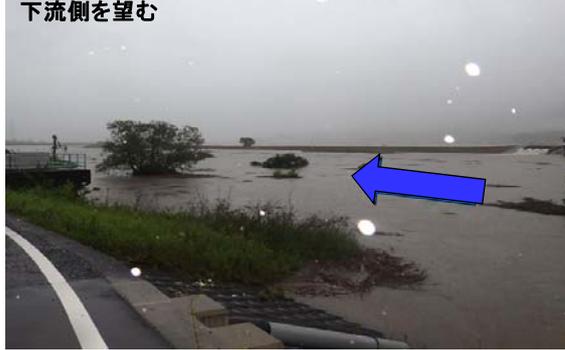
牛津川左岸10k060付近(山崎川合流点)より下流側を望む

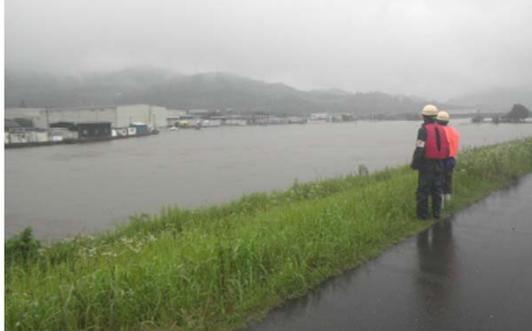
牛津川左岸14k300付近(妙見橋下流)より居住地側(別府地区)を望む

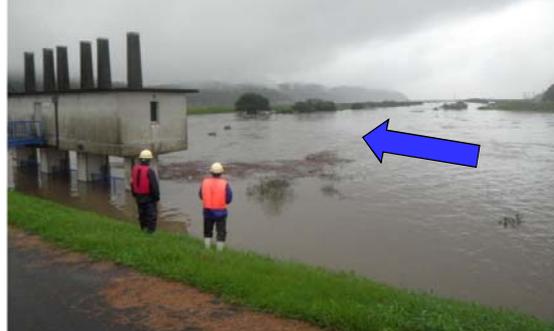
牛津川左岸12k300付近(池田川合流点)より下流側を望む

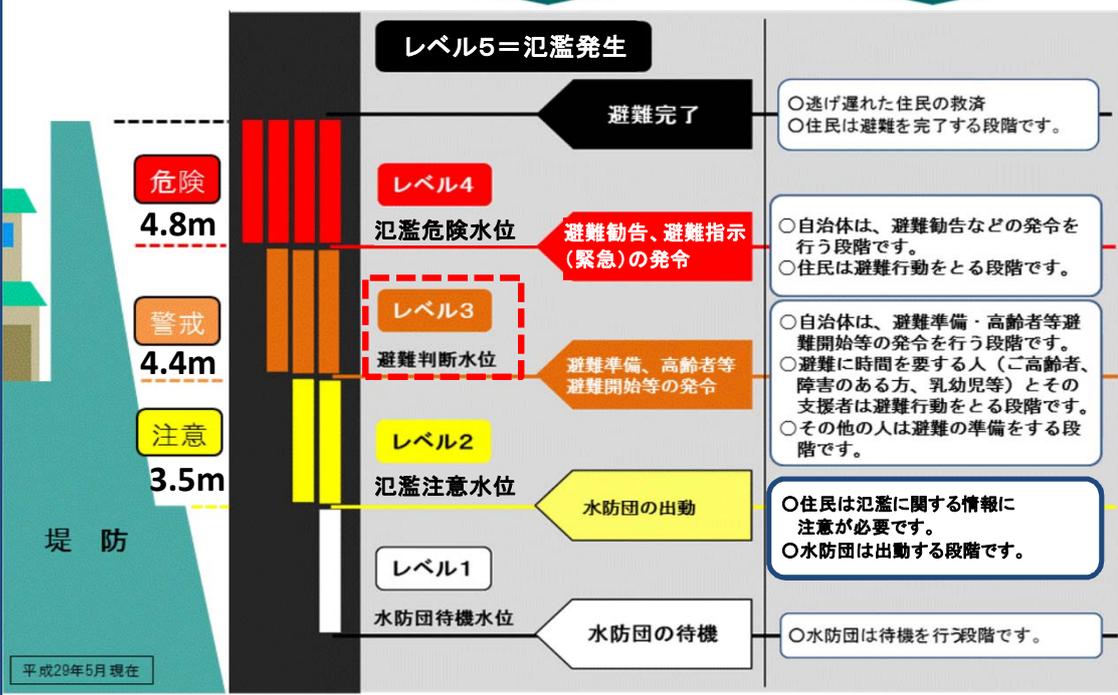
妙見橋における設定水位

危険度レベルと水位の関係

自治体や住民に求める行動

7月5日から降り続いた降雨により、7月6日の朝に妙見橋(多久市)の水位観測所で**4.5m**と「**避難判断水位(レベル3)**」を越えました。一時は避難勧告等の発令の目安となる「**氾濫危険水位(レベル4)**」を越えるのではないかとという予測もあり、牛津川流域にお住まいのみなさまも気が気ではなかったと思いますが、なんとか降雨が小康状態となり、「**氾濫危険水位(レベル4)**」には至りませんでした。

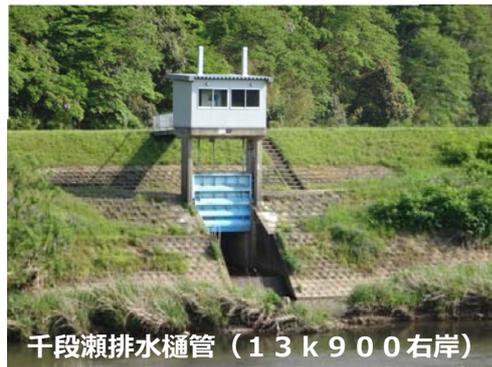
千段瀬排水樋管 (13k900右岸)

みなさんは右の写真のような排水樋管や小河川の水を大河川にポンプで流す排水機場という施設をご存じでしょうか？あまり馴染みがない施設だと思いますが、みなさんが生活している地域を洪水から守るための重要な施設です。

牛津出張所管内には7カ所の排水機場と55カ所の排水樋管がありますが、市町村に委託し、その操作は操作員として各施設毎に決まった地域の方々により行われています。

操作員は、大雨等により水位の上昇が予想される時には、昼夜を問わず、河川の状況を監視し、必要なときには操作規則に従いゲートの操作を行います。

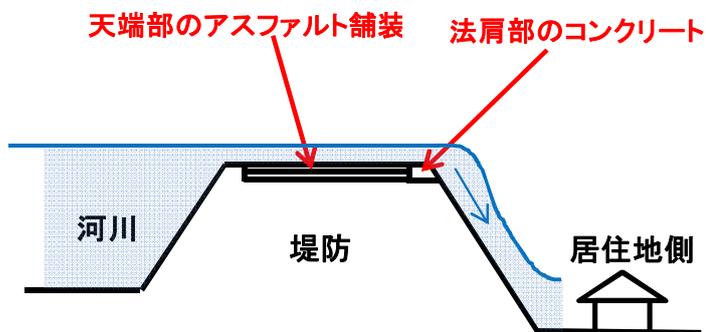
【堤防補強イメージ図】

今回施工を行っている堤防補強工事では、洪水により川側から河川堤防を越えてきた水が**堤防を決壊させるまでの時間を少しでも遅くし、避難の時間を稼ぐ**ために、堤防天端のアスファルト舗装と併せて堤防の法肩部(居住地側)をコンクリートにて保護し、粘り強い堤防を造る工事を行っています。

現在、牛津川下流区域において、堤防の舗装工事を河川管理者で行っています。2年前に発生した、鬼怒川(茨城県)の堤防決壊においては、堤防天端舗装が越流の開始から決壊までの時間を稼ぐ効果を発揮しました。
