令和元年8月28日 11:45
九州地方整備局 武雄河川事務所

大雨に伴う武雄河川事務所管内の出水状況について(第9報)

嘉瀬川水系嘉瀬川の被災情報

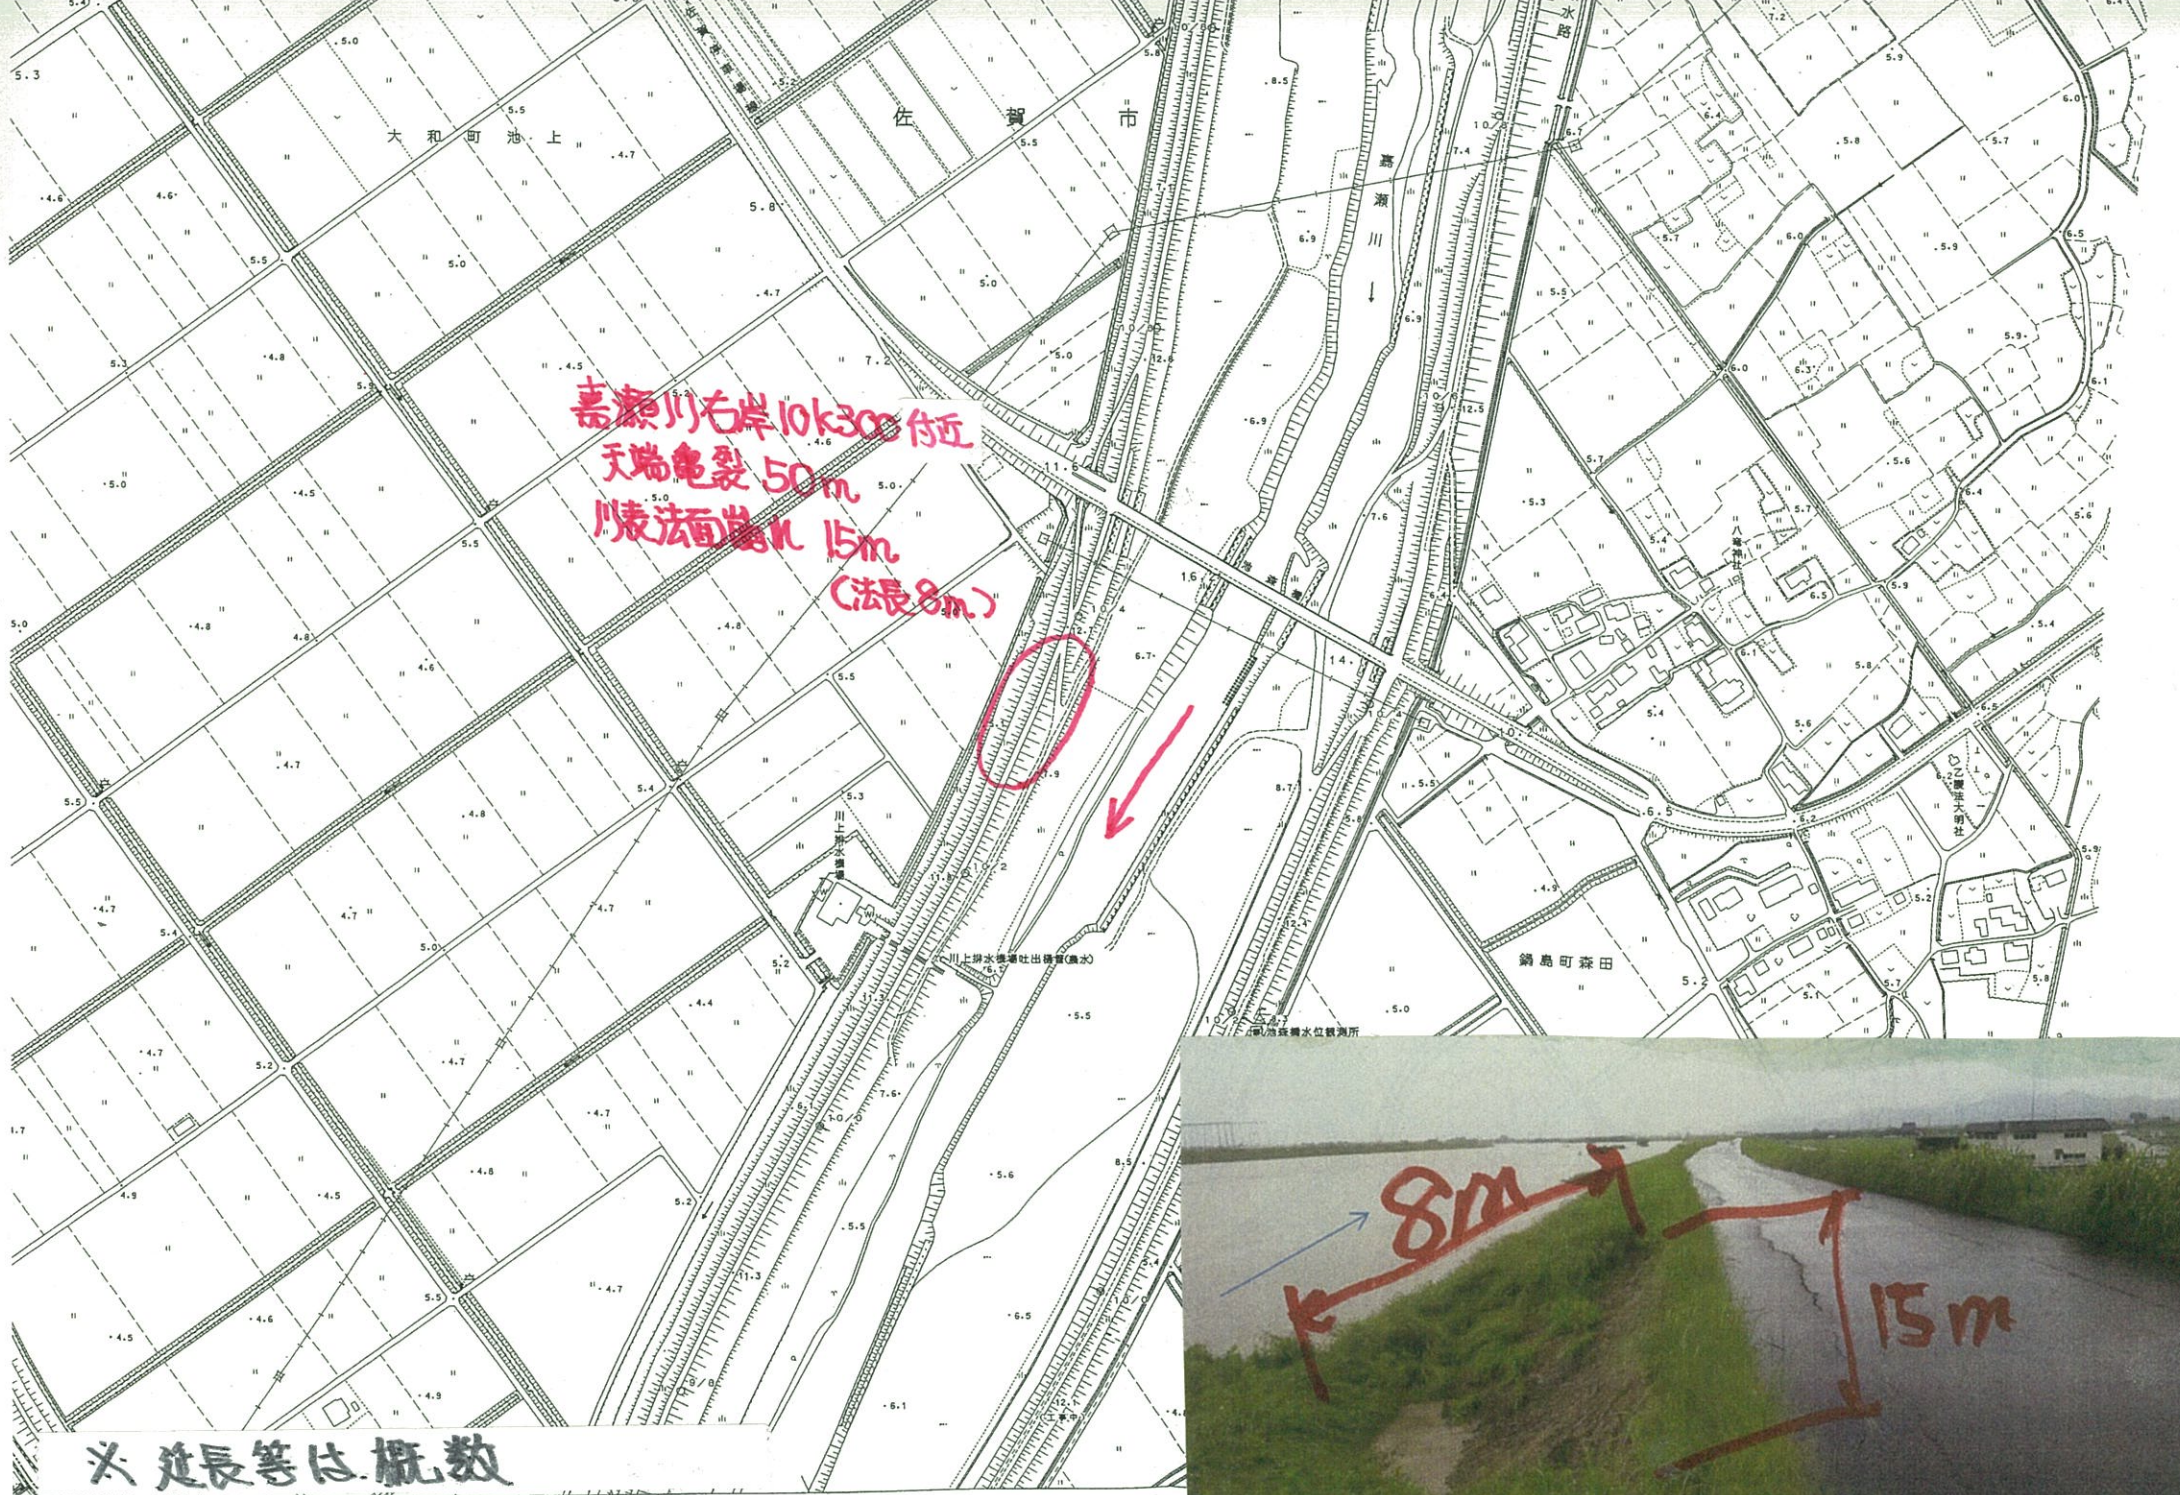
嘉瀬川右岸10k300付近
 天端亀裂 50m
 川表法面高さ 15m
 (法長8m)

※延長等は概数

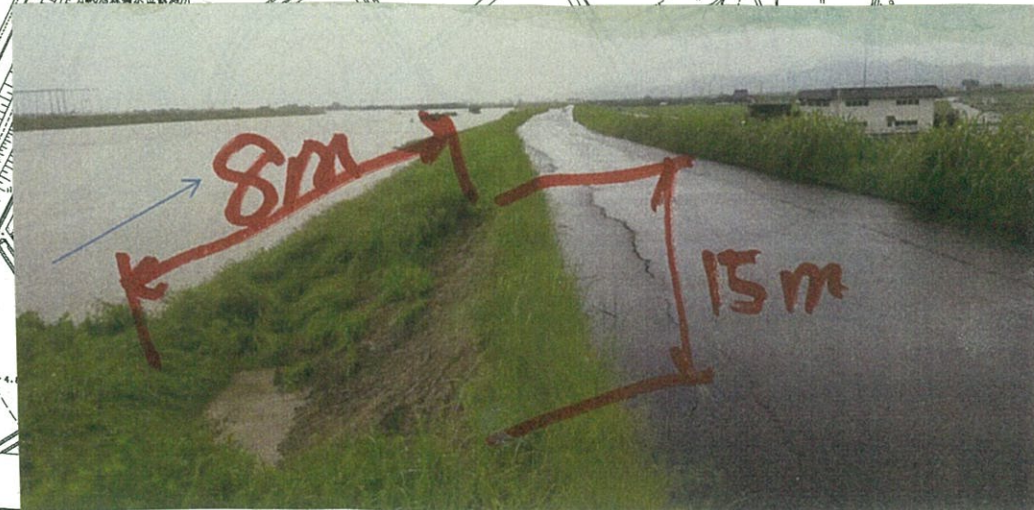
天端亀裂 L=50m

川面法面崩れ L=15m(法長8m)
