平成25年8月24～26日出水の概要

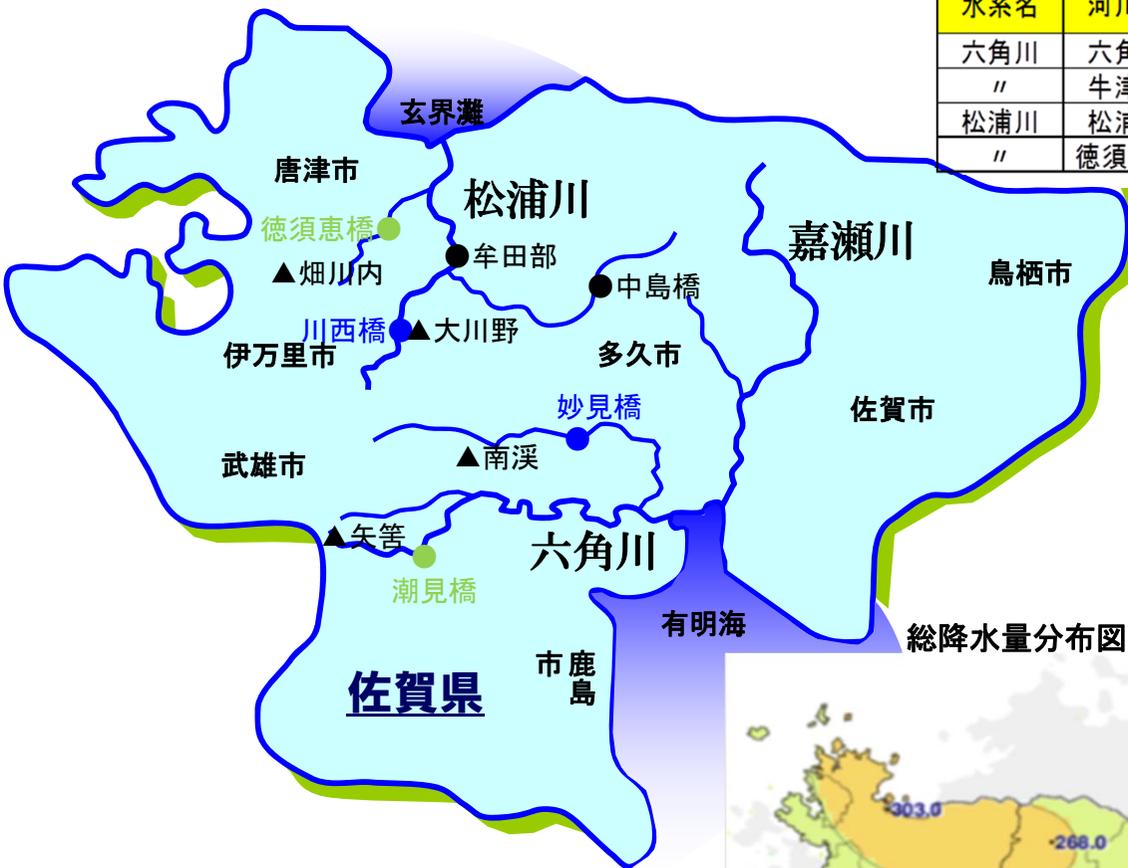
水位観測所(●印)	
●	水位観測所(水防団待機水位以下)
●	水位観測所(水防団待機水位突破)
●	水位観測所(はん濫注意水位突破)
●	水位観測所(避難判断水位突破)
●	水位観測所(はん濫危険水位突破)

・六角川水系においては、牛津川妙見橋水位観測所で、8月25日10時10分に、はん濫注意水位を超える最高水位4.00mを記録した。
・松浦川水系は川西橋水位観測所で8月26日3時30分にはん濫注意水位を超える最高水位4.57mを記録した。

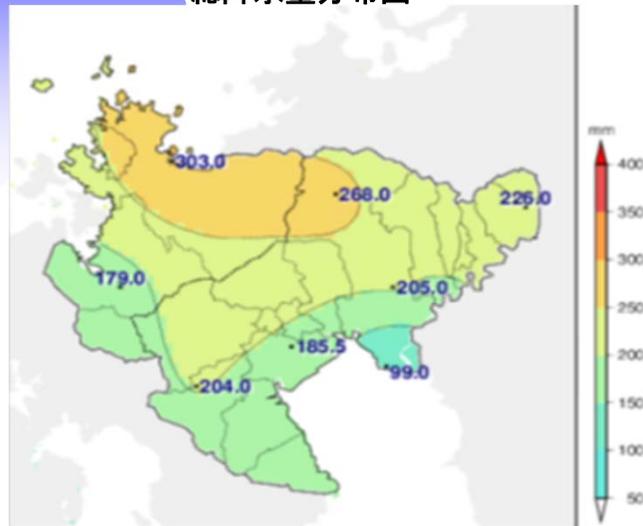
雨量観測所(▲印)

観測所名	総雨量(mm)	時間最大(mm)	
矢 筈	239	32	(25日 9時～10時)
南 溪	262	47	(25日 8時～9時)
大川野	183	40	(25日 7時～8時)
畑川内	243	35	(25日 6時～7時)
