令和元年8月豪雨を踏まえた

「六角川水系緊急治水対策プロジェクト」

【中間とりまとめ】

参考資料

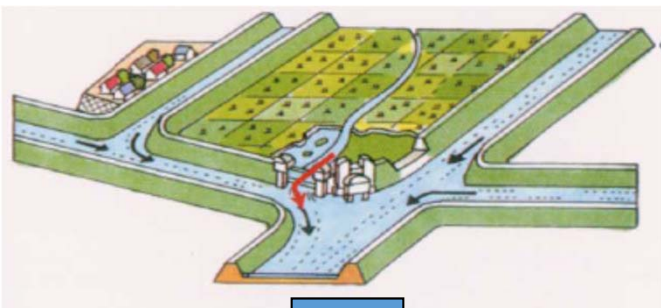
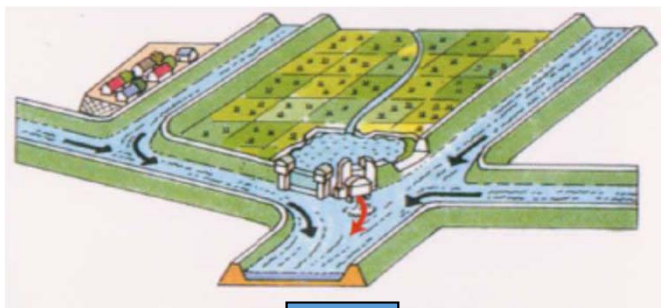
遊水地

① 普段は、農地などに利用

② 河川を流れる洪水が遊水地の越流堤を越えない程度の中小洪水の時は、遊水地内の水をポンプで吐き出し、浸水させない。(洪水調節を開始するまでは遊水地の容量を最大限確保する。)

③ 大きな洪水の時は洪水の一部を越流堤から計画的に遊水地に導き、一時的に貯留し、下流河川の流量を低減させる。

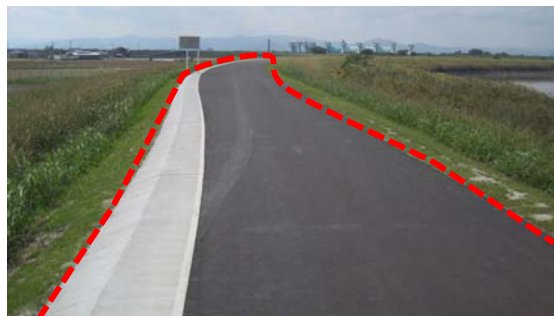
堤防天端の保護

堤防天端をアスファルト等で保護し、堤防への雨水の浸透を抑制するとともに、越水した場合には法肩部の崩壊の進行を遅らせることにより、決壊までの時間を少しでも延ばす

堤防天端をアスファルト等で保護した堤防では、ある程度の時間、アスファルト等が残っている。

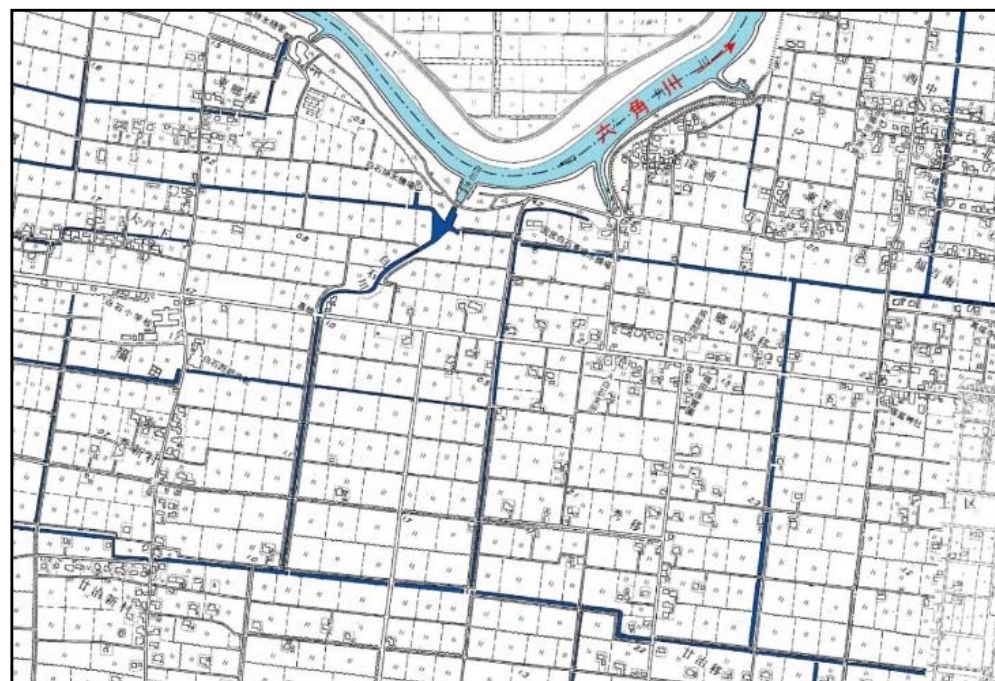
クリーク

嘉瀬川ダムによるかんがい用水の安定供給により、降雨（洪水）の事前に水路から河川に放流することが可能となり、貯水容量を確保し、浸水被害を軽減できるようになった。

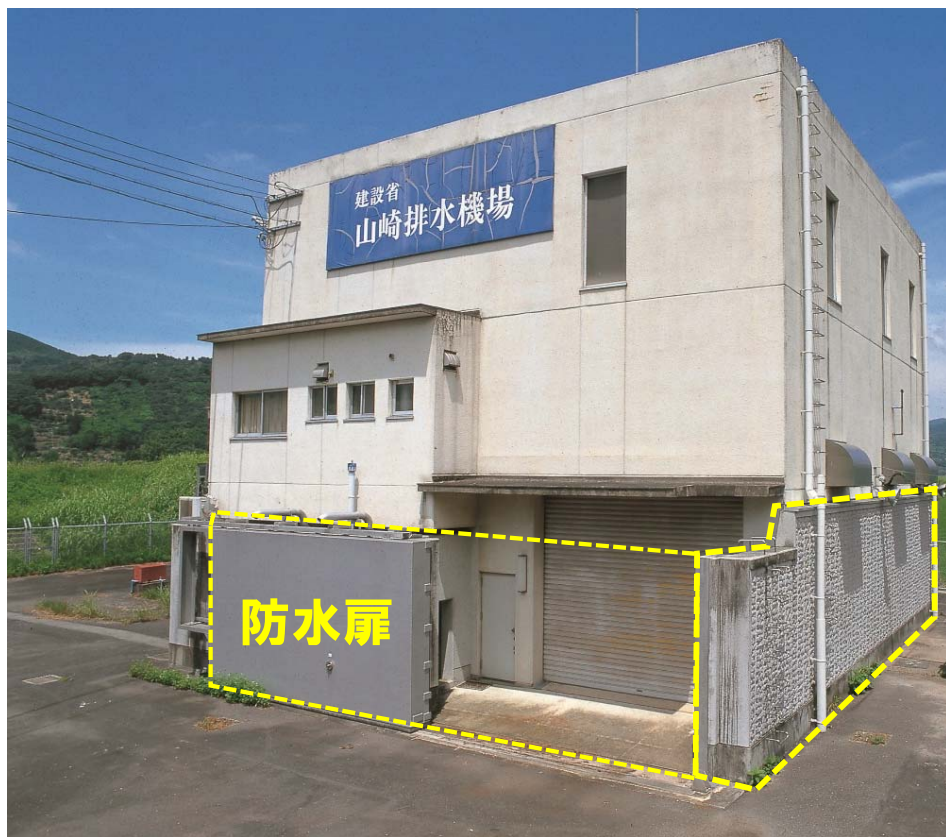
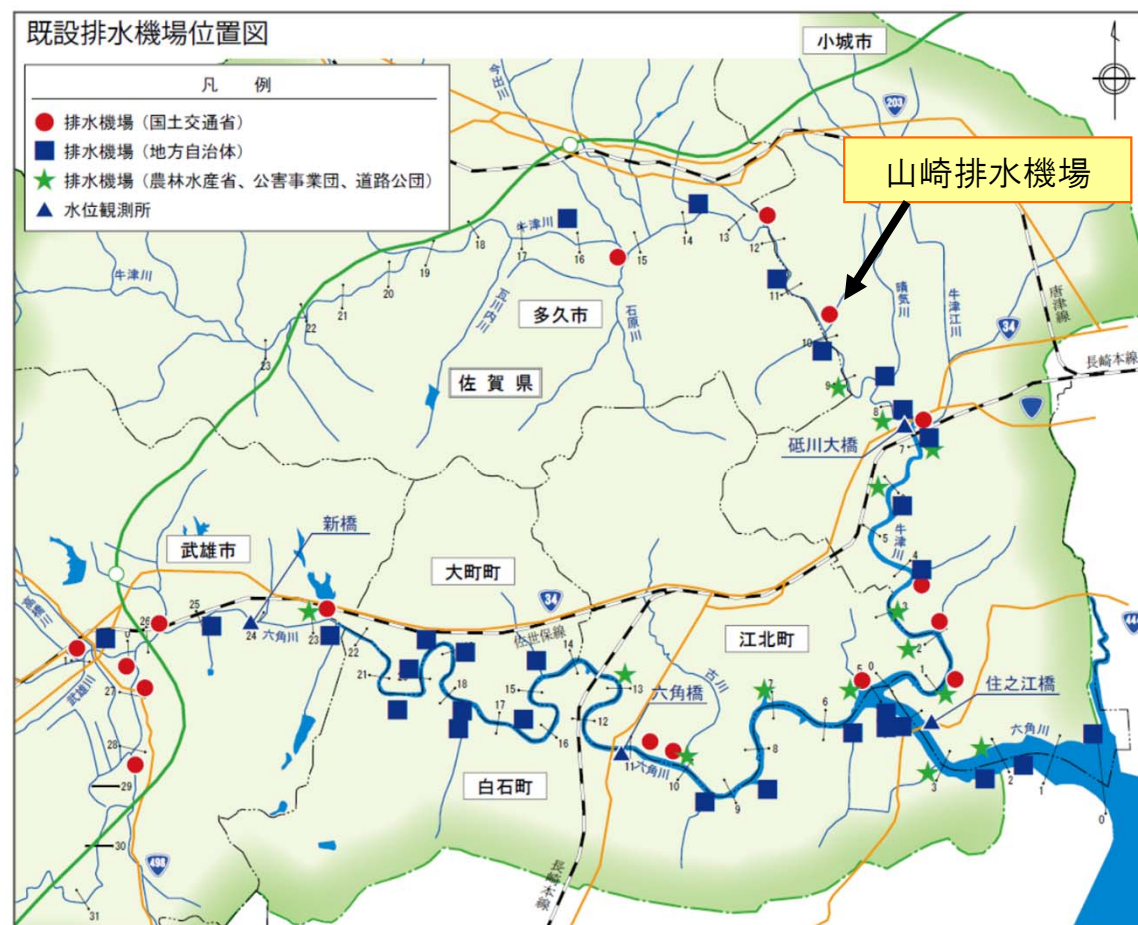
排水機場の耐水化

▲ コンクリート等による防水壁設置

※令和元年8月豪雨の内水氾濫時にも排水機場の浸水防止

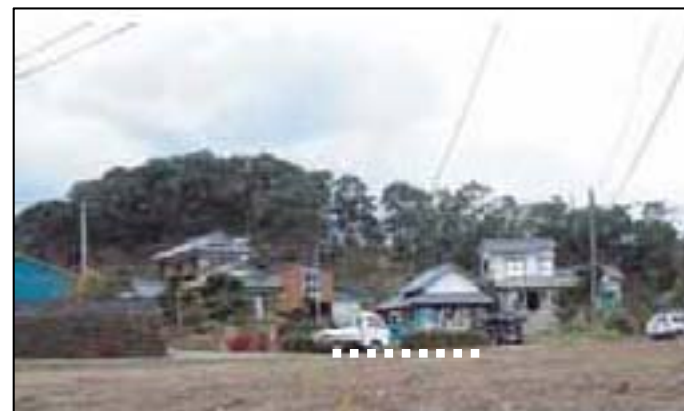
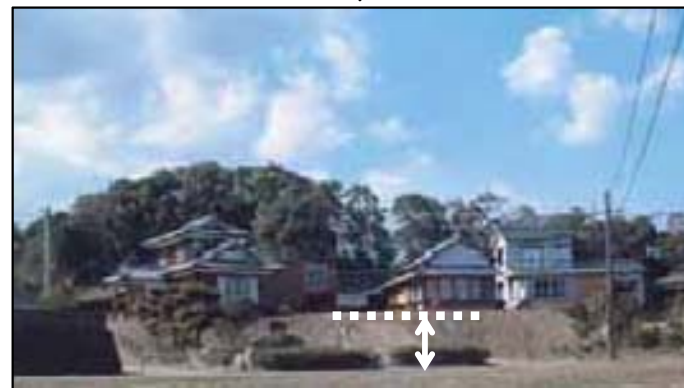
宅地嵩上げの事例（宮崎県：五ヶ瀬川）

浸水常襲地帯である六角川流域では、過去の水害を教訓に宅地の嵩上げが行われてきました。この教訓をルール化し、浸水被害を軽減させるために災害危険区域等を設定し、設定標高よりも低い部分への居住室の建築を規制することにより、水害に強い地域へ誘導します。
